Asbestinventarisattest

Sportlaan 1/2, 3680 Maaseik

Attestnummer : **20261109-000355.000**
Uitgegeven op : **09.11.2026**
Geldig tot : **Onbeperkt** (tenzij de toestand wijzigt)

Asbestveilig (maar mogelijk niet asbestvrij)

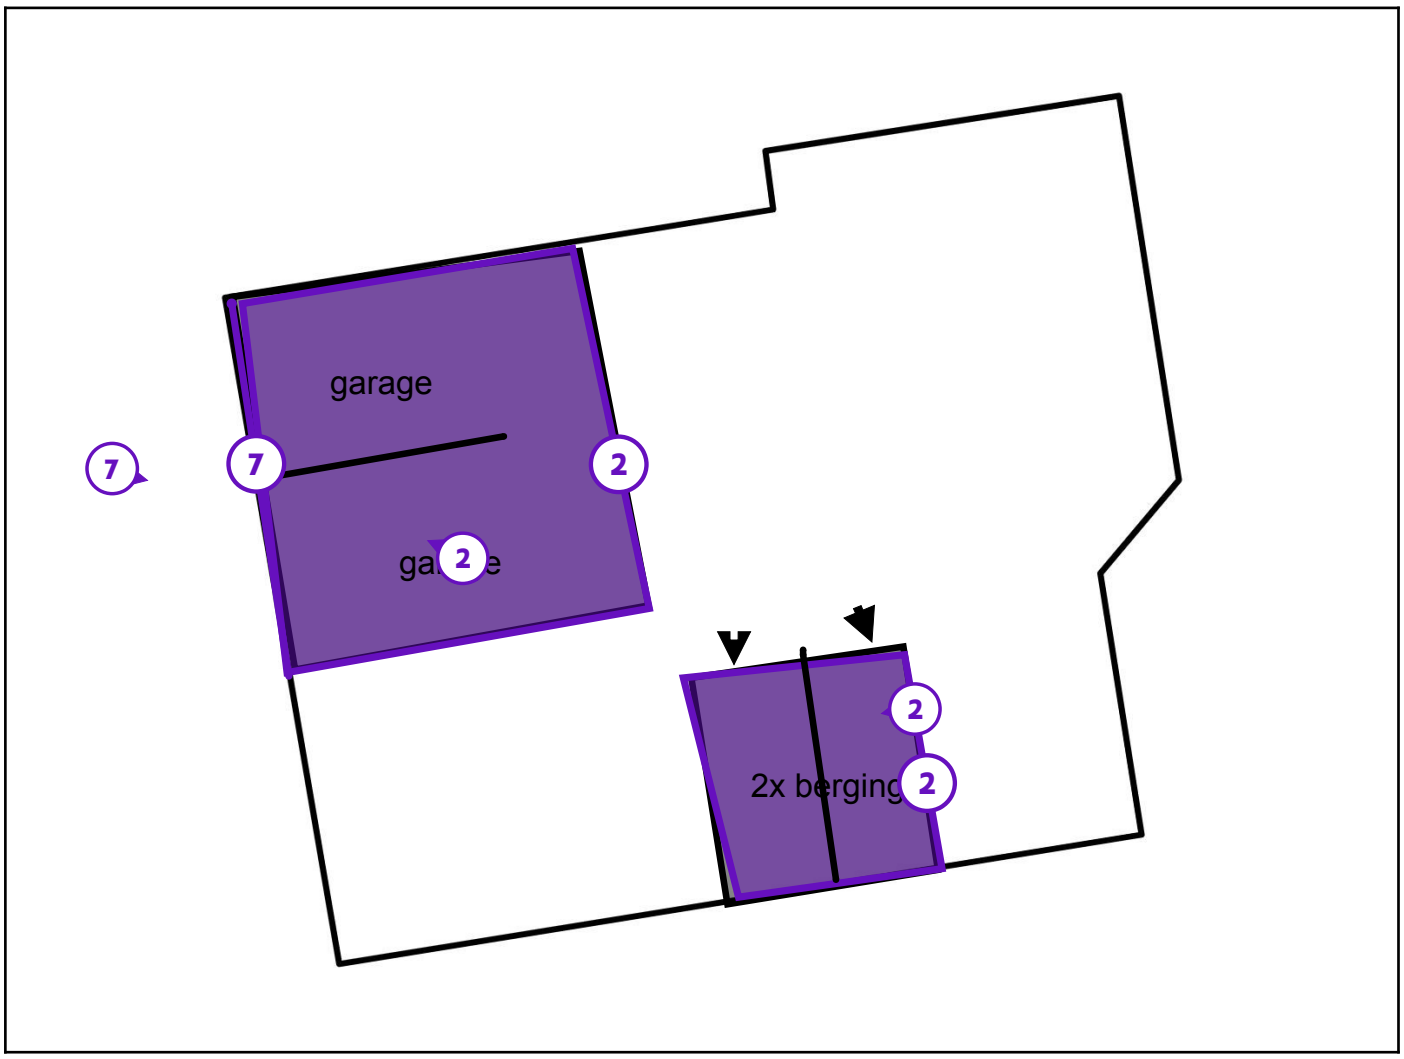
Plan 1.1: kelder

Beschrijving	Type	Actie
2. 2 xkelderberging en 2 garages	Advies	-
7. siliconen ramen	Overige ruimte of materiaal	-

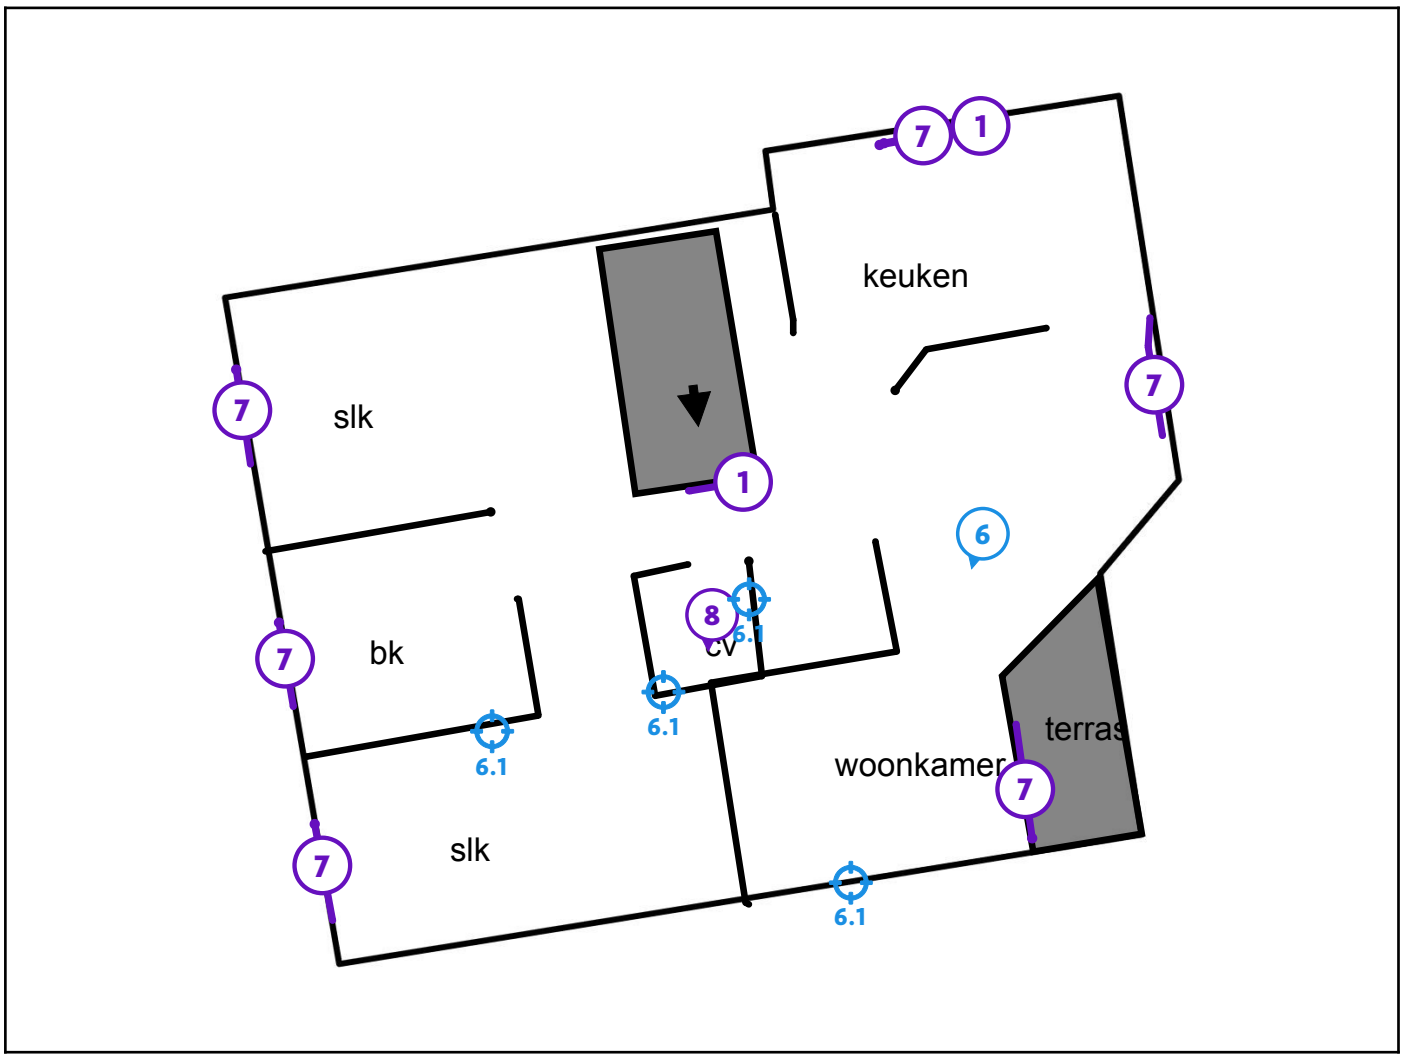
Plan 1.2: nv1

Beschrijving	Type	Actie
1. raamtabletten en deurdorpels in natuursteen	Advies	-
6. pleister wanden	Geen asbest	-
6.1 Code: j301	Mengmonster	-
7. siliconen ramen	Overige ruimte of materiaal	-
8. CV-brander (niet verdacht)	Overige ruimte of materiaal	-

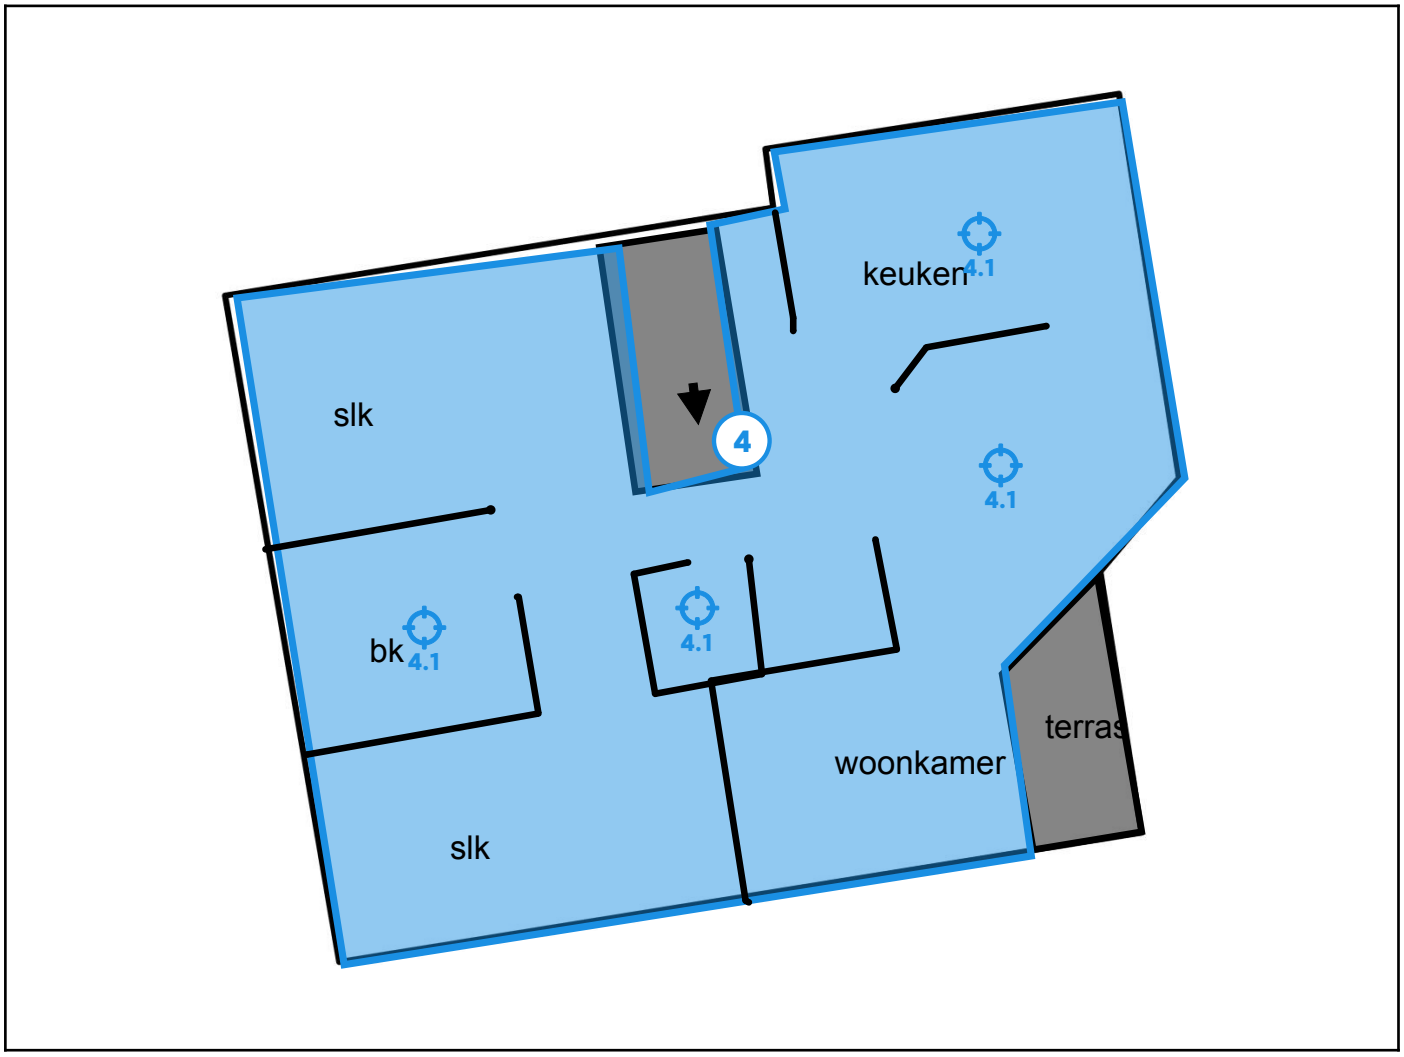
Plan 1.4: nv1 kopie

Beschrijving	Type	Actie
4. pleister plafonds	Geen asbest	-
4.1 Code: j302	Mengmonster	-
