Asbestinventarisattest

Sportlaan 1, 3680 Maaseik
Gemeenschappelijke delen

Attestnummer : **20261119-000493.000**
Uitgegeven op : **19.11.2026**
Geldig tot : **Onbeperkt** (tenzij de toestand wijzigt)

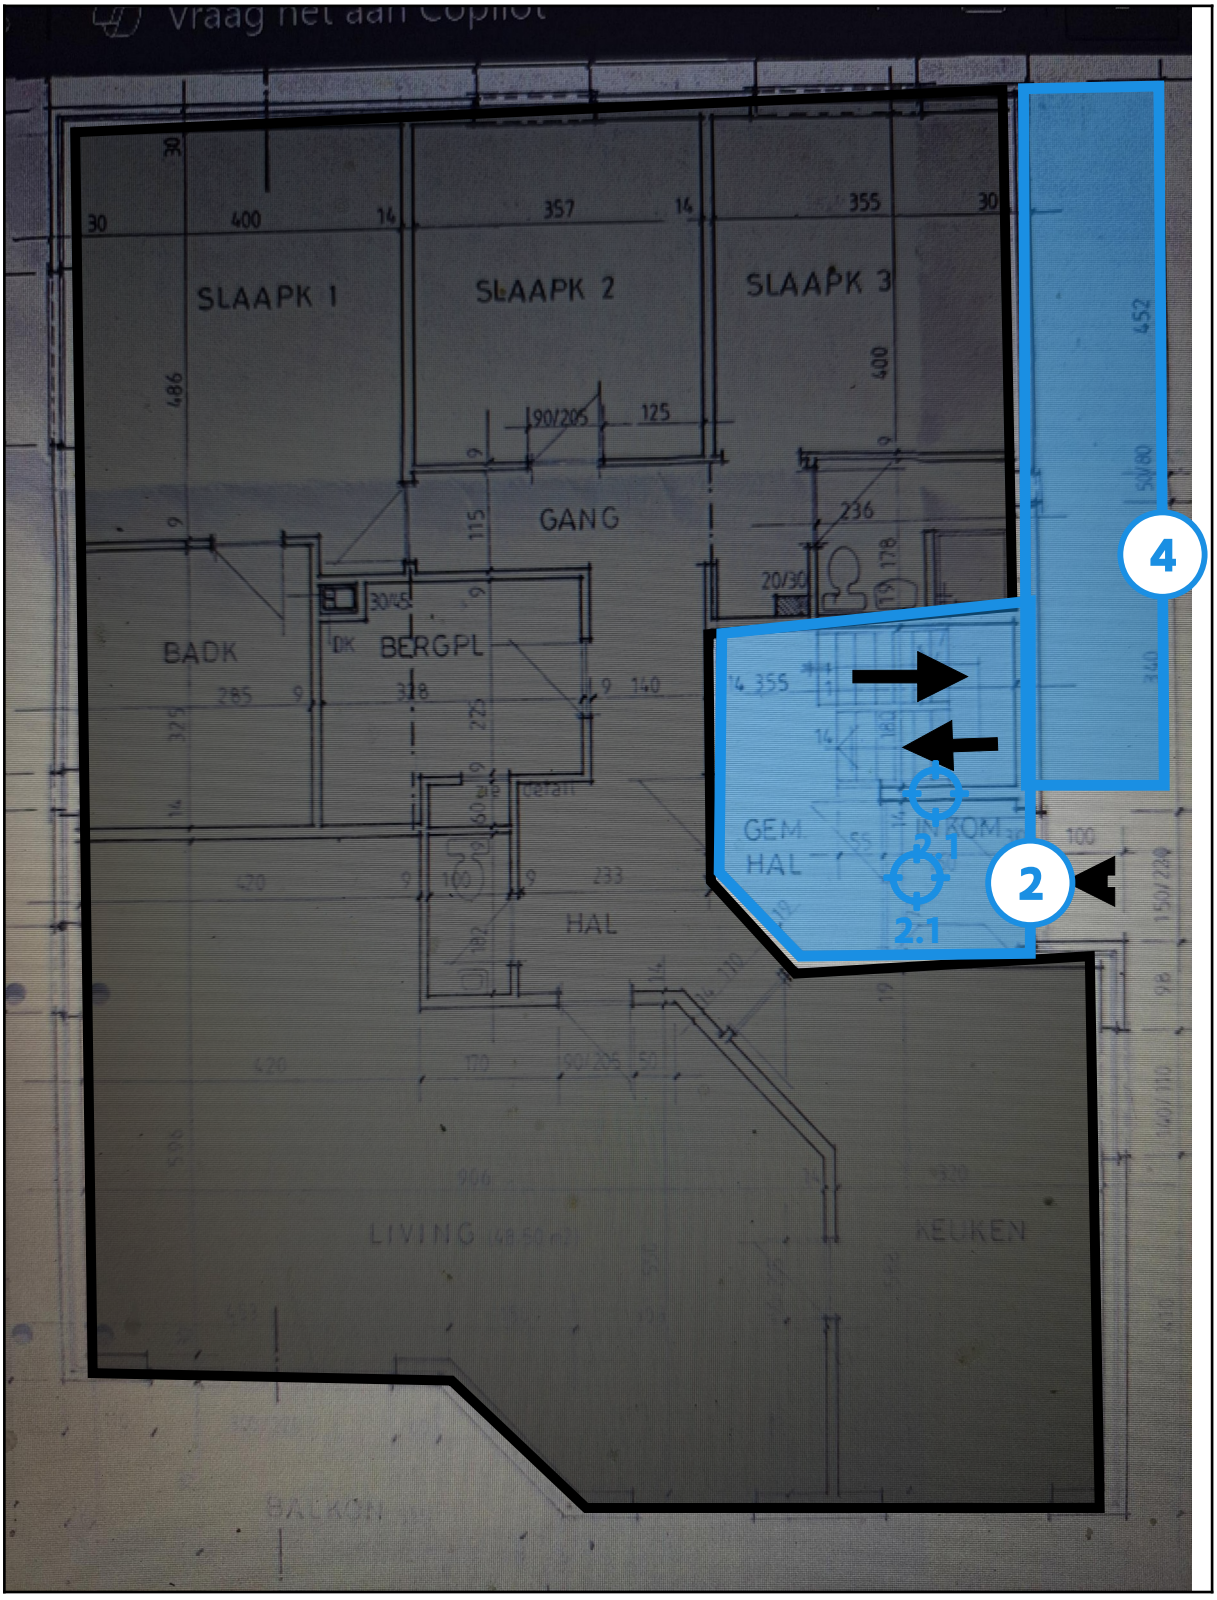
Plan 1.1: nv0

2. pleister traphal	Geen asbest	-
2.1 Code: j311	Mengmonster	-
4. Roofing plat dak	Geen asbest	-

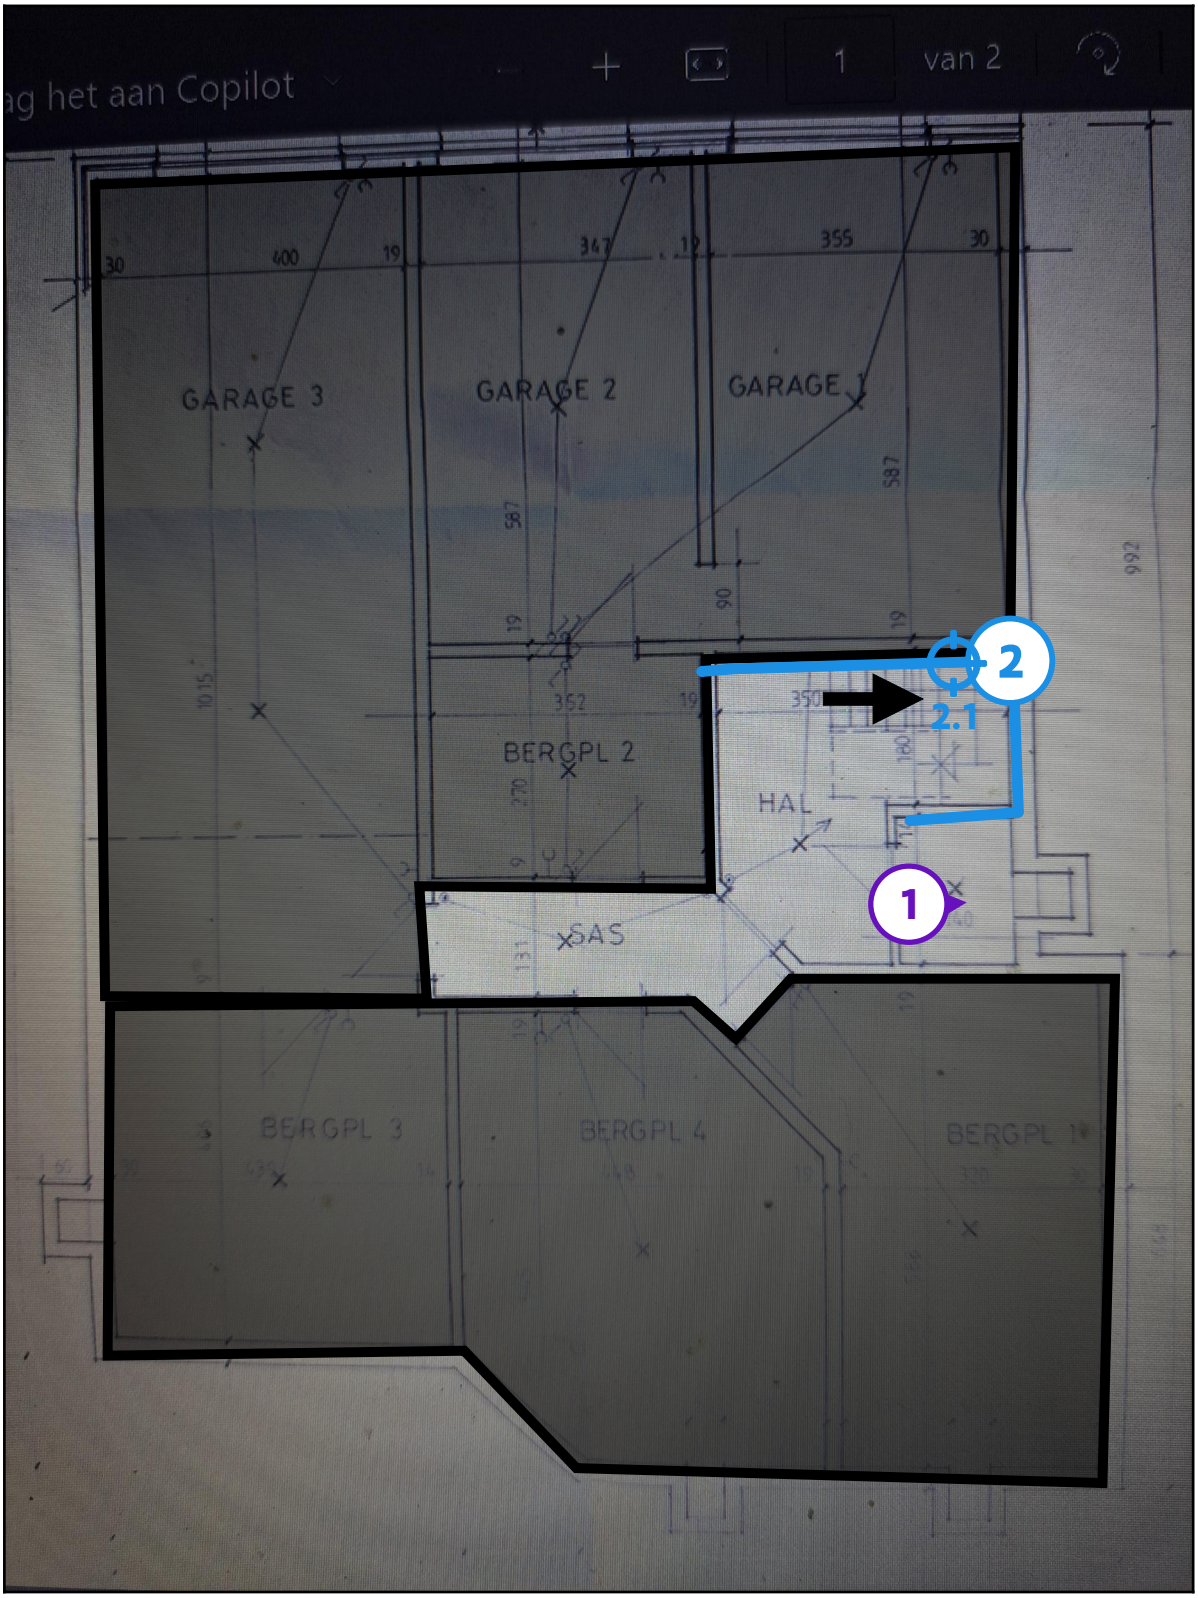
Plan 1.2: kelder

1. tellerlokaal	Advies	-
2. pleister traphal	Geen asbest	-
2.1 Code: j311	Mengmonster	-

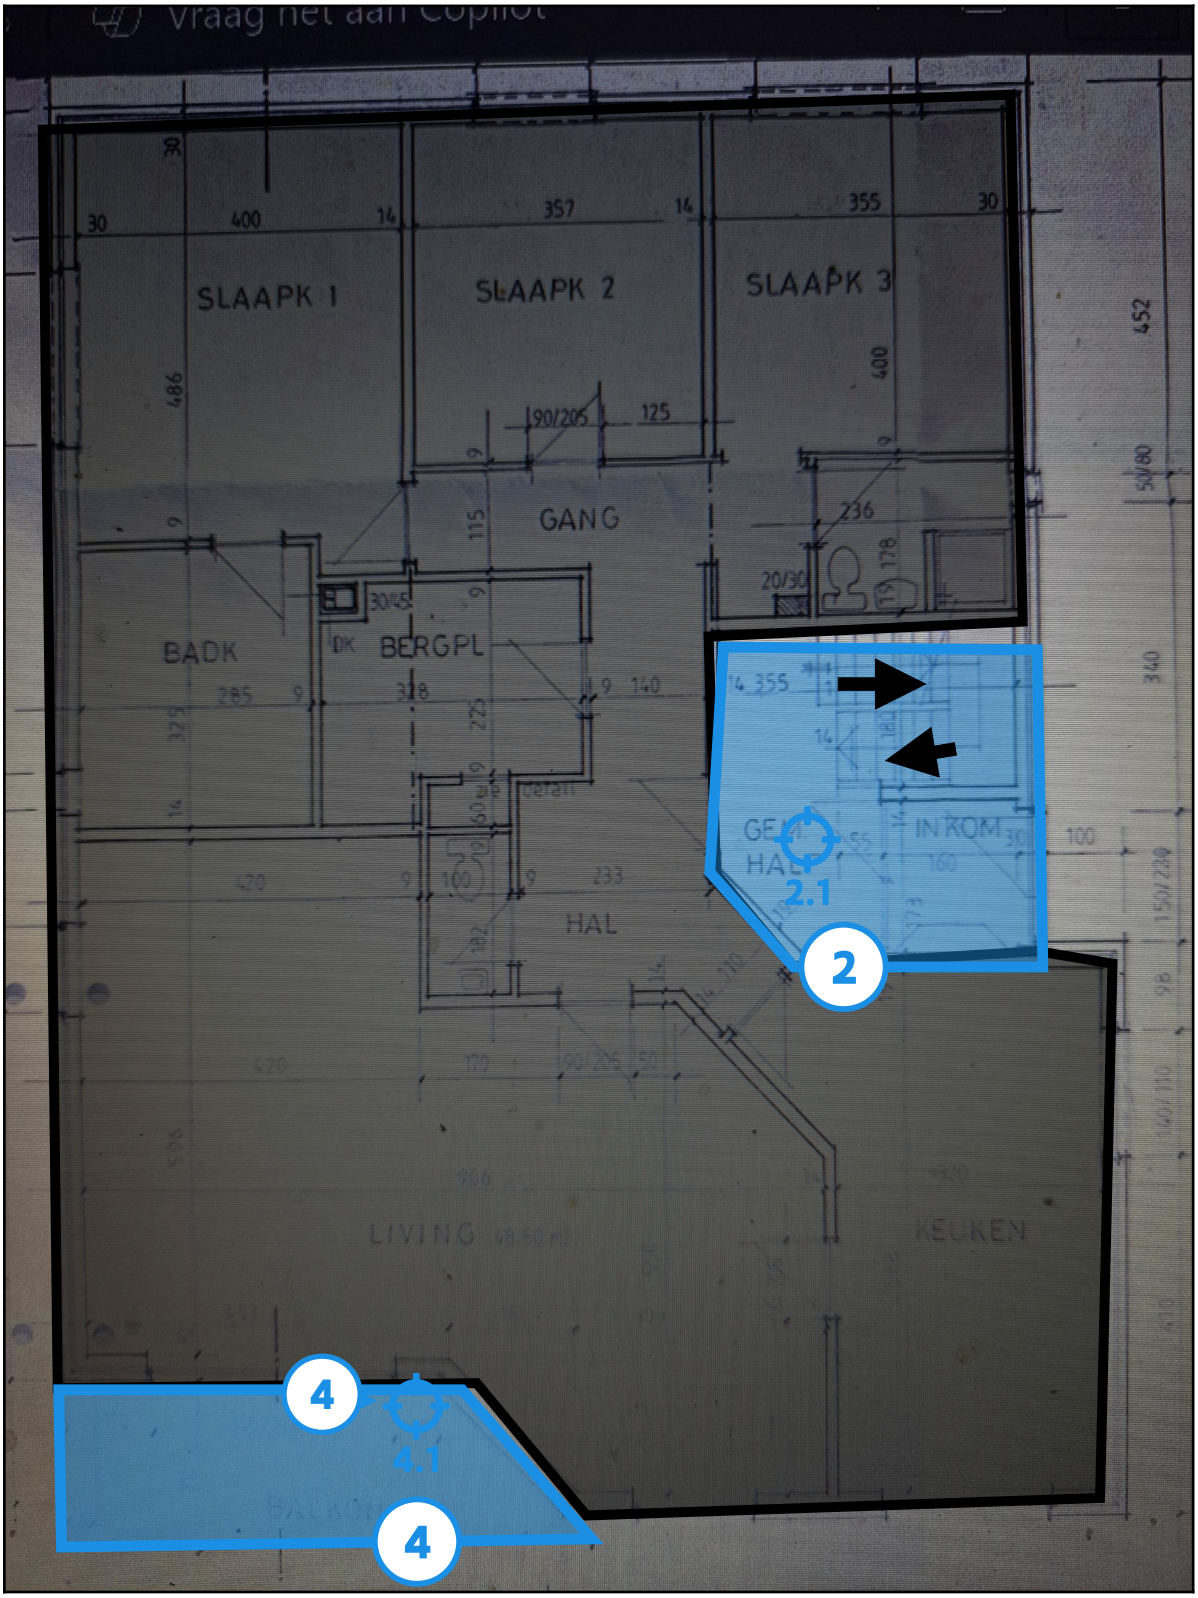
Plan 1.3: nv1

2. pleister traphal	Geen asbest	-
2.1 Code: j311	Mengmonster	-
4. Roofing plat dak	Geen asbest	-
4.1 Code: j312	Puntmonster	-

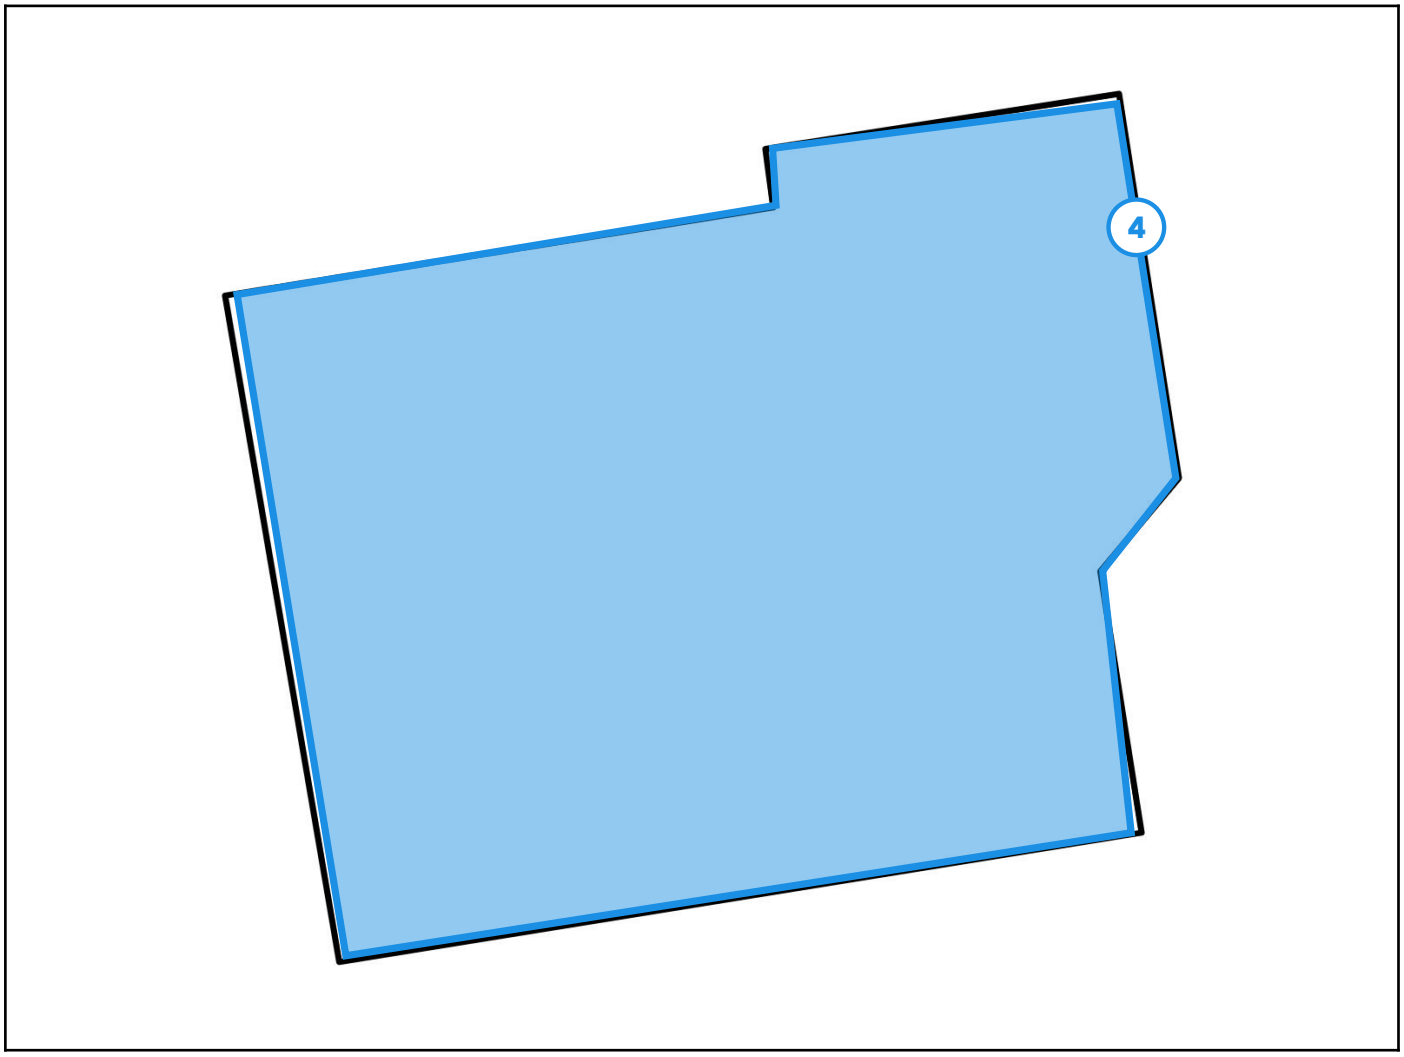
Plan 1.4: dakenplan

Beschrijving	Type	Actie
4. Roofing plat dak	Geen asbest	-

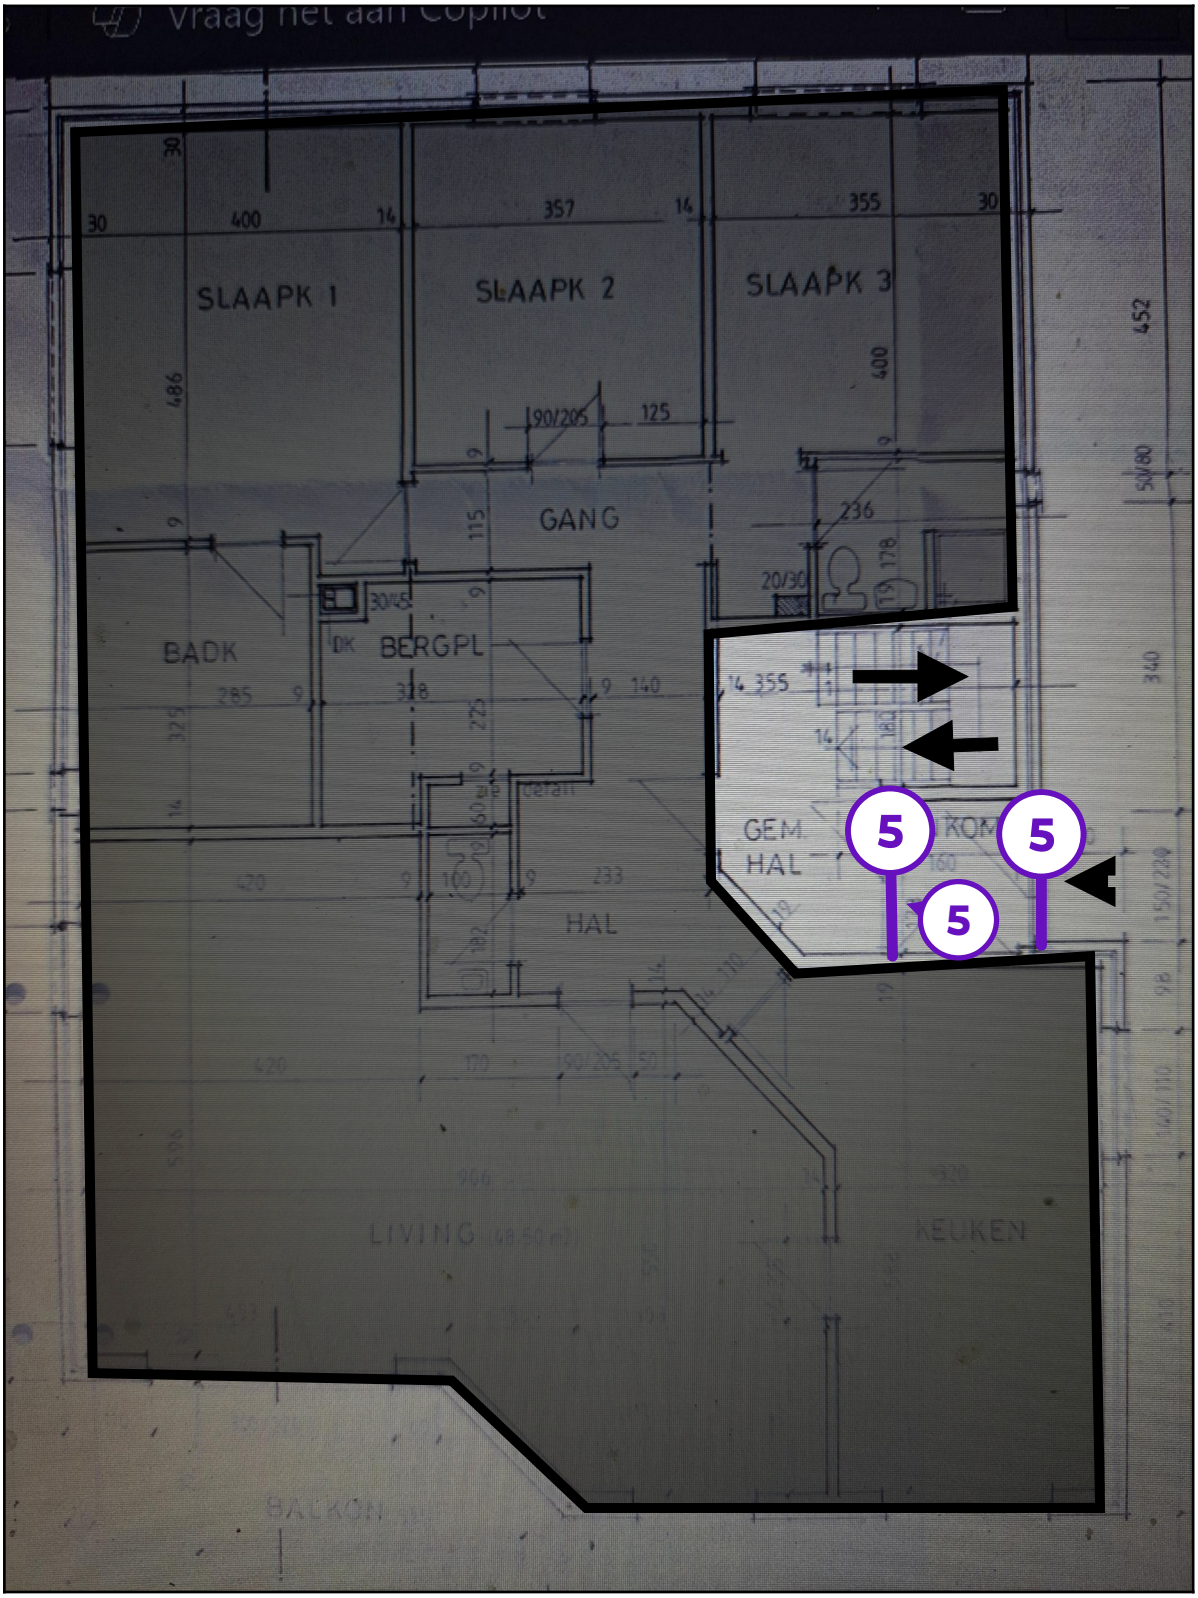
Plan 1.5: nv0 kopie

5. siliconen ramen	Overige ruimte of materiaal	-

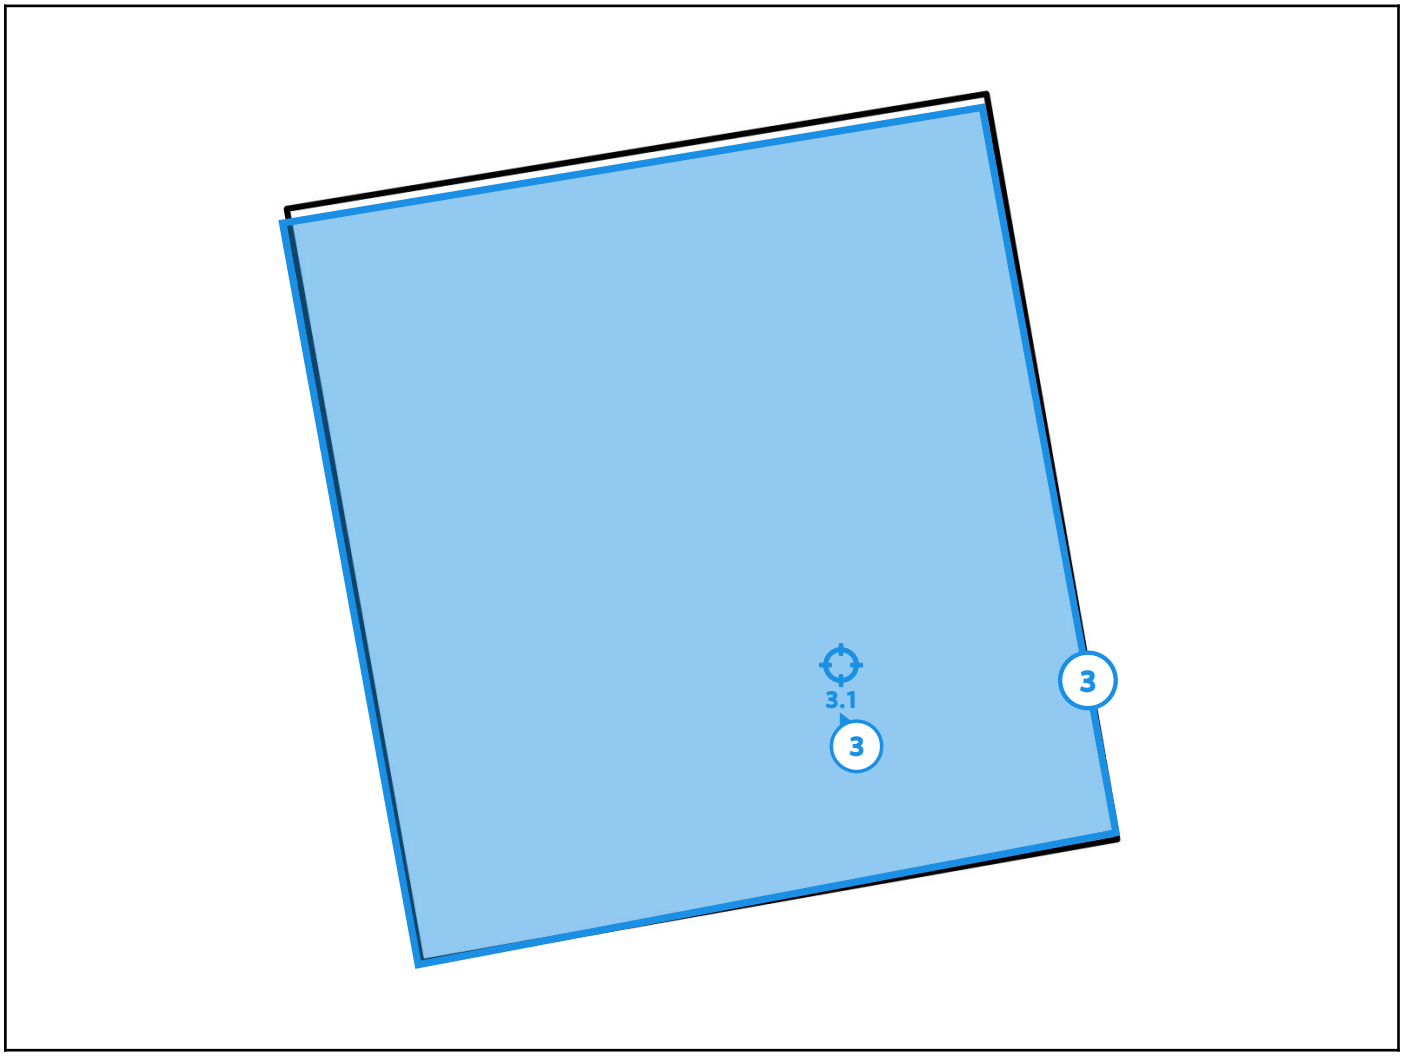
Plan 2.1: oprit

Beschrijving	Type	Actie
3. Asfalt	Geen asbest	-
3.1 Code: j313	Puntmonster	-

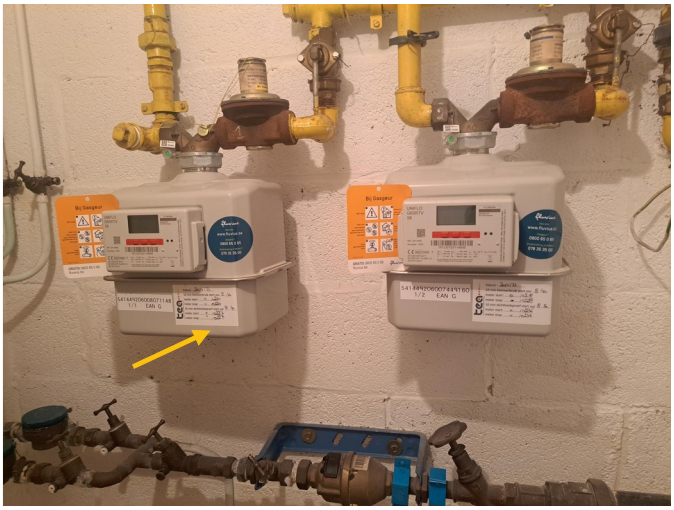
Fiche 1: tellerlokaal

Informatie over een niet-asbestverdacht materiaal

Basis voor advies	De asbestdeskundige beoordeelt het materiaal als niet-asbestverdacht.
