Asbestinventarisattest

Huzarenstraat 6, 3560 Lummen

Attestnummer : **20260811-000339.000**
Uitgegeven op : **11.08.2026**
Geldig tot : **Onbeperkt** (tenzij de toestand wijzigt)

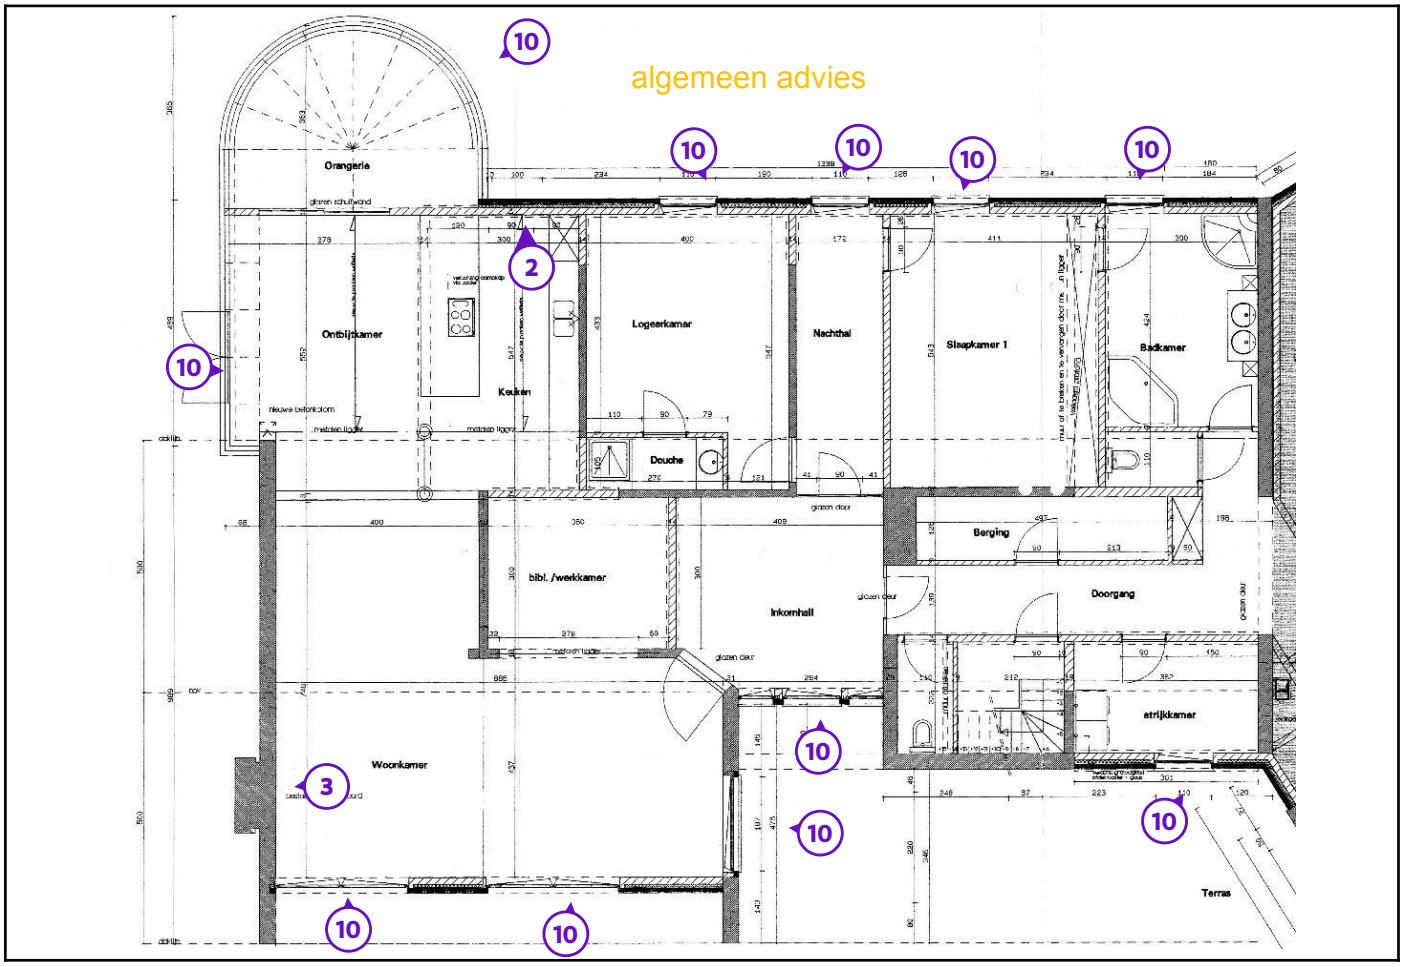
Plan 1.2: gelijkvloers woning pl1

Beschrijving	Type	Actie
2. Anti-dreunmatje	Advies	-
3. Kachelkoord	Advies	-
4. Algemeen advies	Advies	-
10. Afdichting ramen en deuren	Overige ruimte of materiaal	-

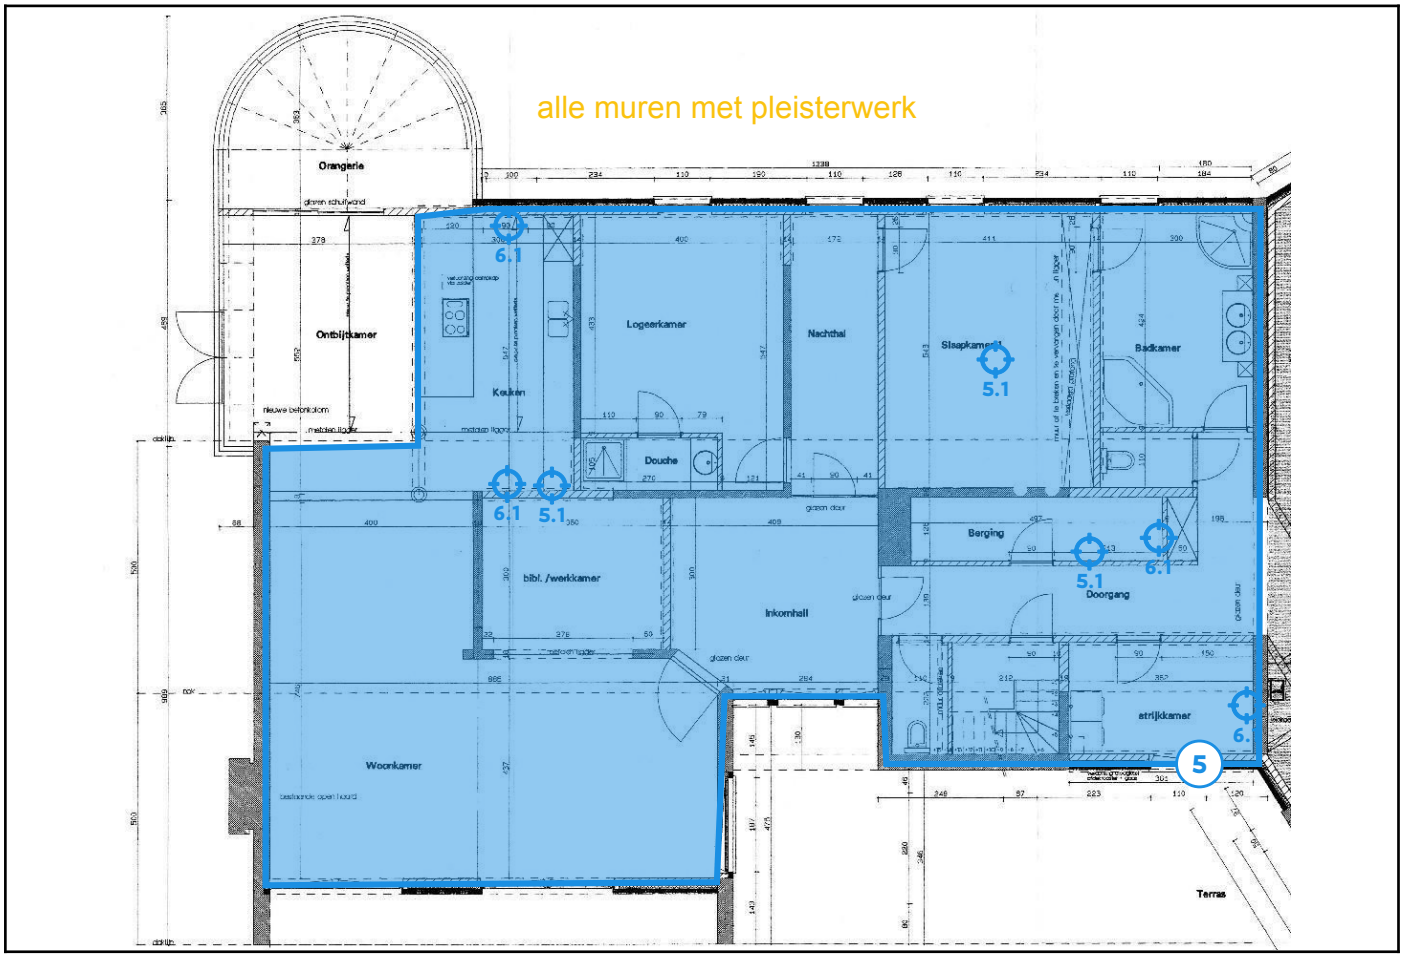
Plan 1.3: gelijkvloers woning pl2

Beschrijving	Type	Actie
5. Pleisterwerk plafond	Geen asbest	-
5.1 Code: MM2 pleisterwerk plafond/ 6020551627	Mengmonster	-
6. Pleisterwerk muur	Geen asbest	-
6.1 Code: MM1 Pleisterwerk muur/ 6020551626	Mengmonster	-

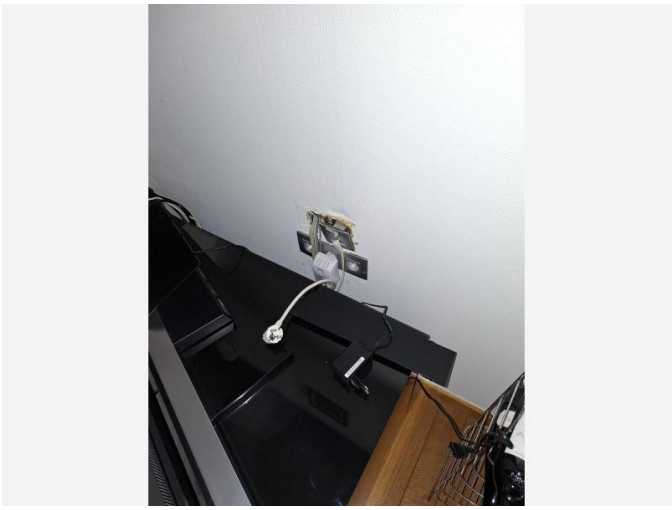
Fiche 6: Pleisterwerk muur

Geen asbest

#	Type	Referentie	Resultaat
6.1	Mengmonster	MM1 Pleisterwerk muur/ 6020551626	Geen asbest
