Asbestinventarisattest

Letterveld 16, 3640 Kinrooi

Attestnummer : **20261119-000043.000**
Uitgegeven op : **19.11.2026**
Geldig tot : **Onbeperkt** (tenzij de toestand wijzigt)

Asbestveilig (maar mogelijk niet asbestvrij)

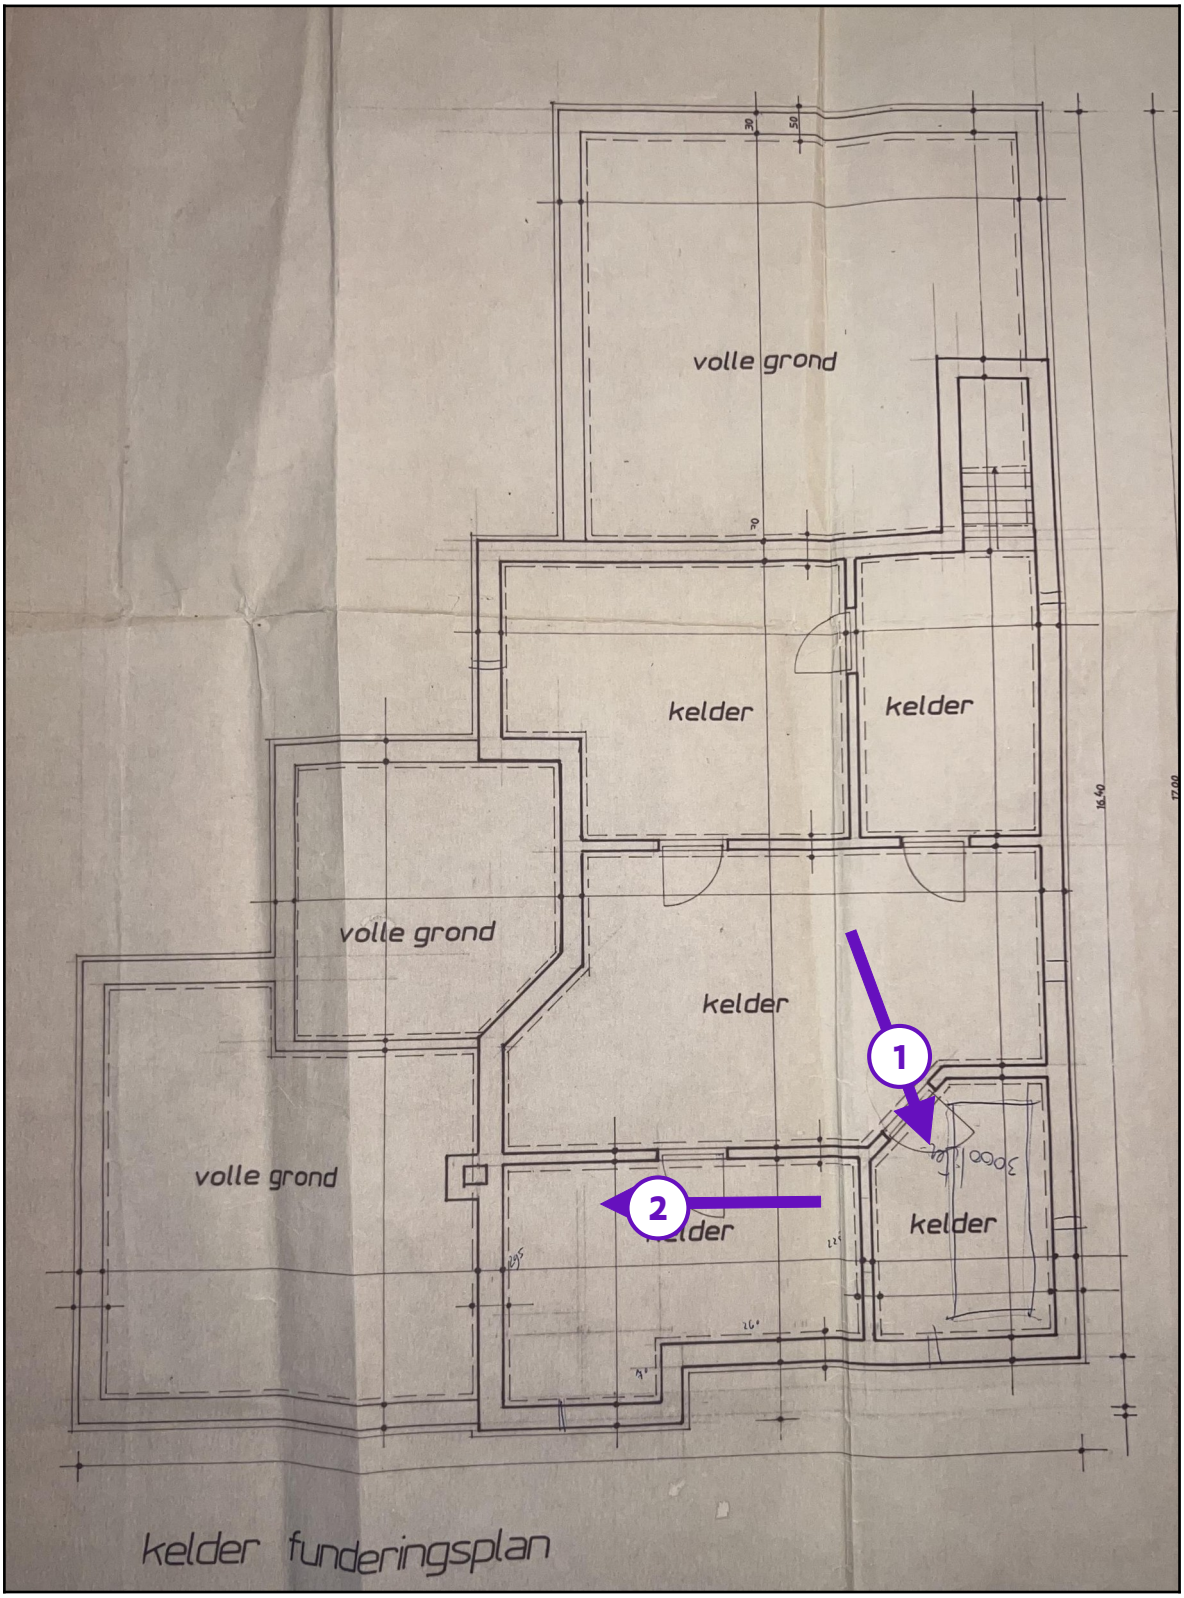
Plan 1.1: Kelder

1. Materialen aan de mazouttank	Beperking	-
2. Materialen aan de stookketel	Beperking	-

Uitleg van de asbestdeskundige: Oudere mazouttanken kunnen asbesthoudende pakkingen of dichtingsmaterialen bevatten, maar deze zijn hier niet waarneembaar en niet toegankelijk.

Indien de mazouttank wordt gedemonteerd, vervangen of onderhouden waarbij interne pakkingen worden vrijgemaakt, dienen deze onderdelen als mogelijk asbesthoudend te worden behandeld.

Verwijdering dient te gebeuren door een erkend asbestverwijderaar of een aannemer die werkt volgens de Codex Welzijn op het Werk (hechtgebonden toepassingen, klasse I).

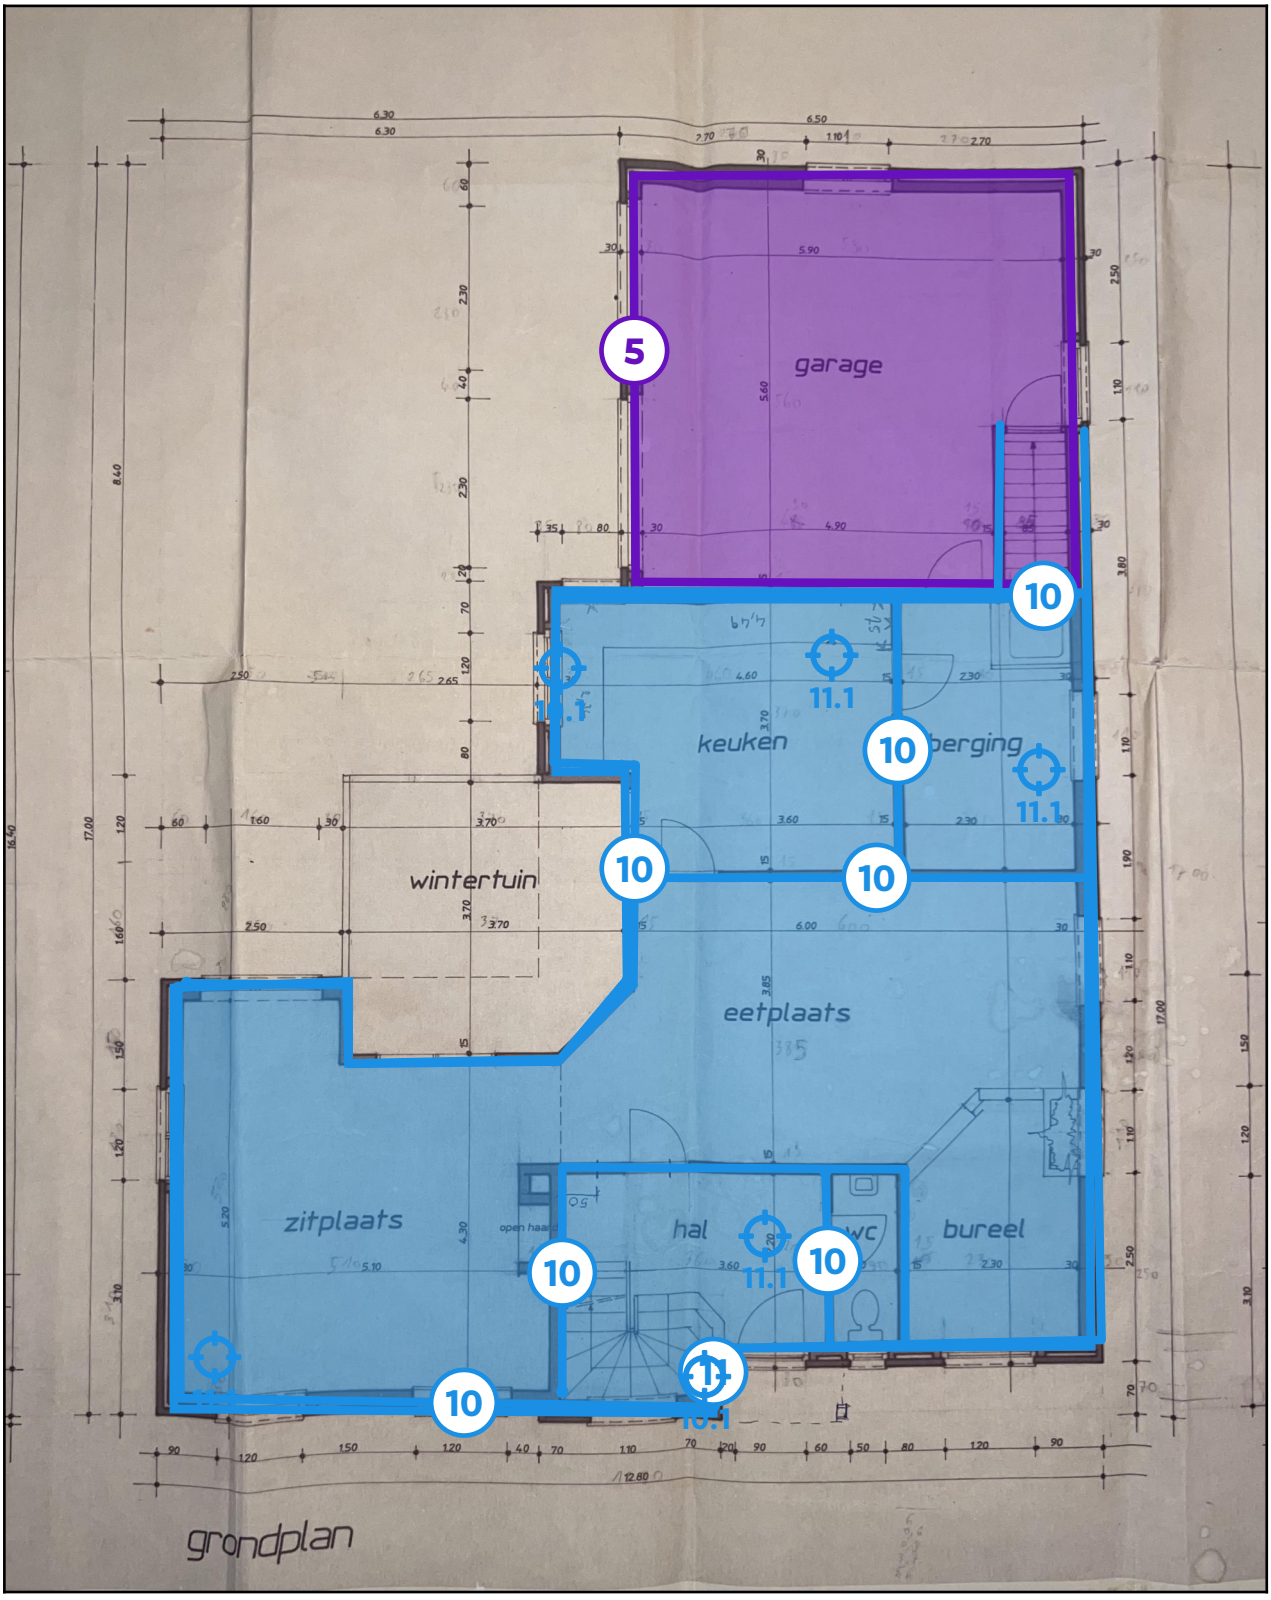
Plan 1.2: Grondplan

5. Voorzet wanden plafonds	Advies	-
10. Pleisterwerk muren	Geen asbest	-
10.1 Code: P1	Mengmonster	-
11. Pleisterwerk plafond	Geen asbest	-
11.1 Code: P2	Mengmonster	-

Er werden voorzetwanden (valse plafonds) aangebracht. Als deskundige kan ik geen uitspraak doen over eventuele asbestverdachte toepassingen die aanwezig zijn of verborgen zitten achter de voorzetwanden. Bij renovaties, sloop of verbouwingen is het aan te raden een destructieve asbestinventaris op te stellen voor deze ruimtes..

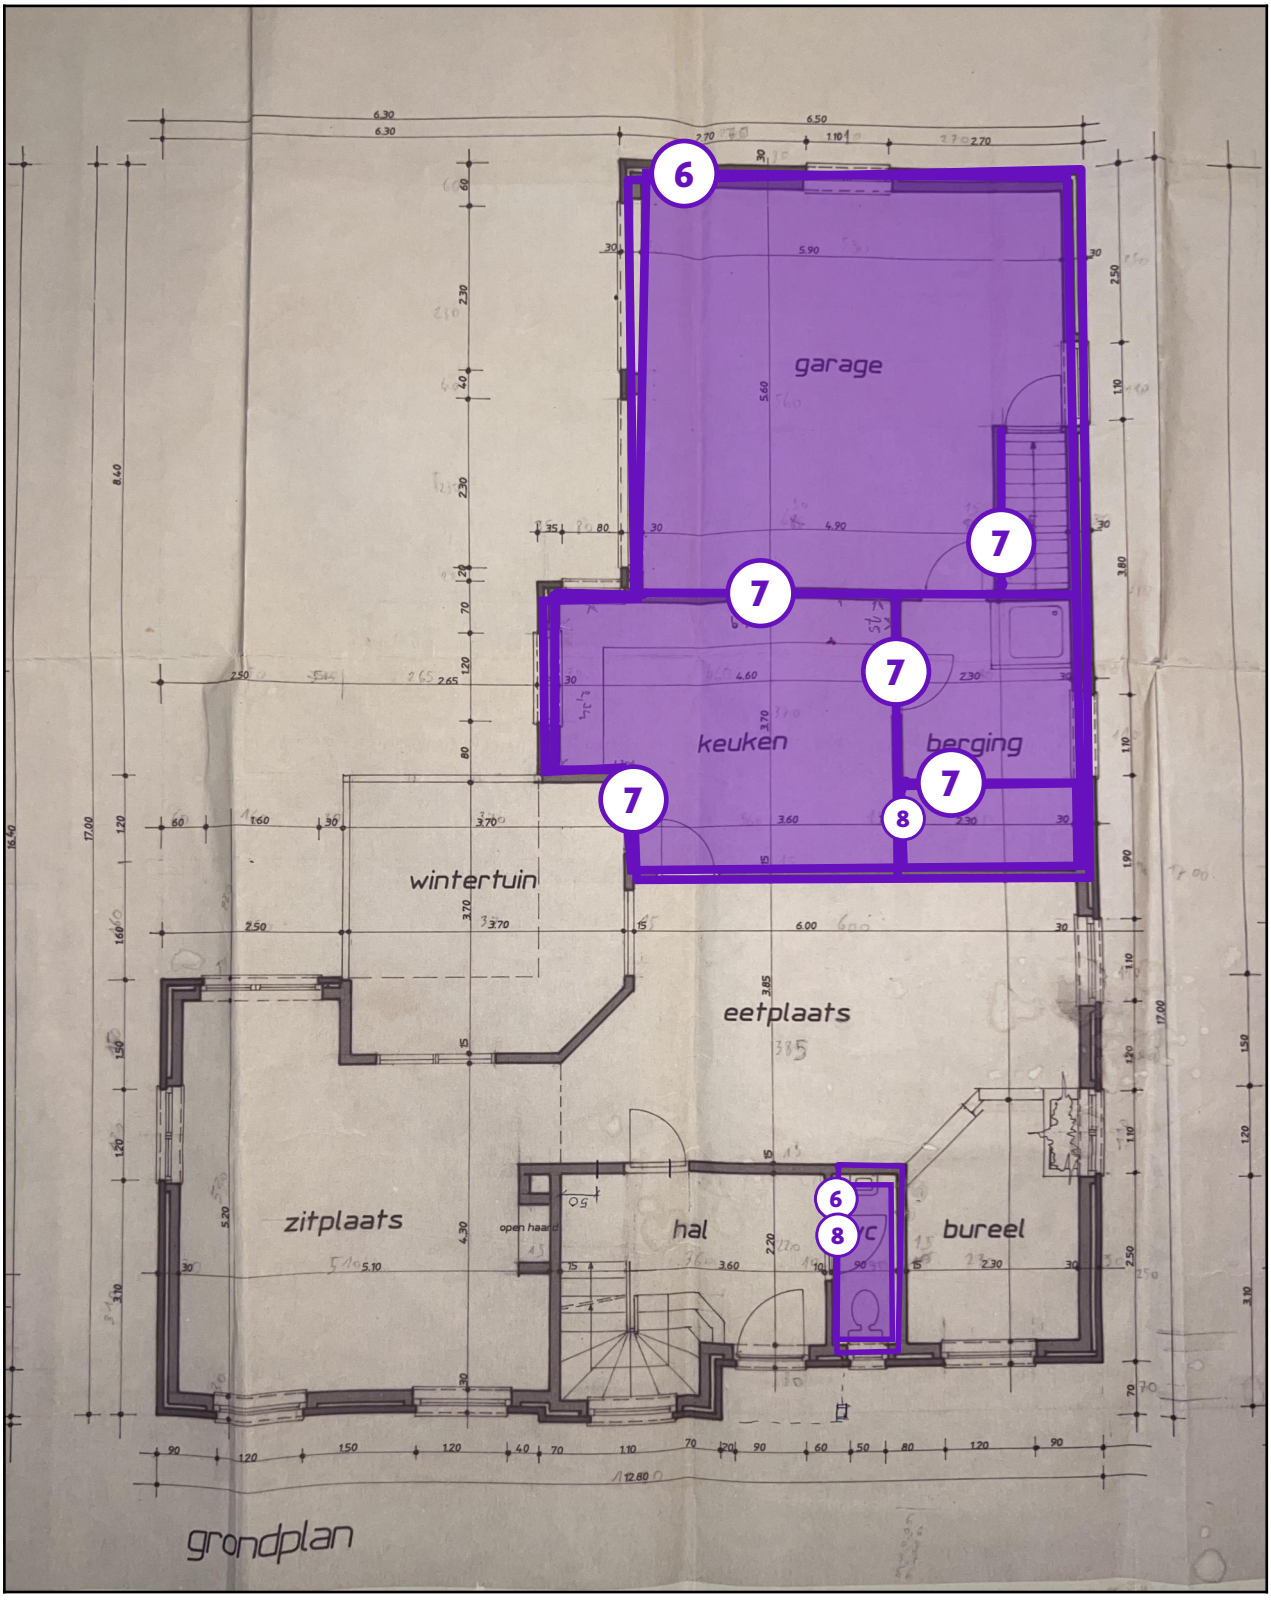
Plan 1.3: Grondplan kopie

6. Lijm- en hechtlagen achter vloertegels	Advies	-
7. Lijm- en hechtlagen achter (tegel)plint	Advies	-
8. Lijm- en hechtlagen achter wandtegels	Advies	-

De vloertegels zijn aangebracht met een achterliggende lijm- of hechtlaag. De achterliggende laag is niet waarneembaar en inspecteerbeer zonder destructieve handelingen, omdat deze volledig bedekt is. Bij verwijderen van tegels controleren of lijm- of hechtlaag asbesthoudend is.

De (tegel)plinten zijn aangebracht met een achterliggende lijm- of hechtlaag. De achterliggende laag is niet waarneembaar en inspecteerbeer zonder destructieve handelingen, omdat deze volledig bedekt is.

Bij verwijderen van (tegel)plinten controleren of lijm- of hechtlaag asbesthoudend is.

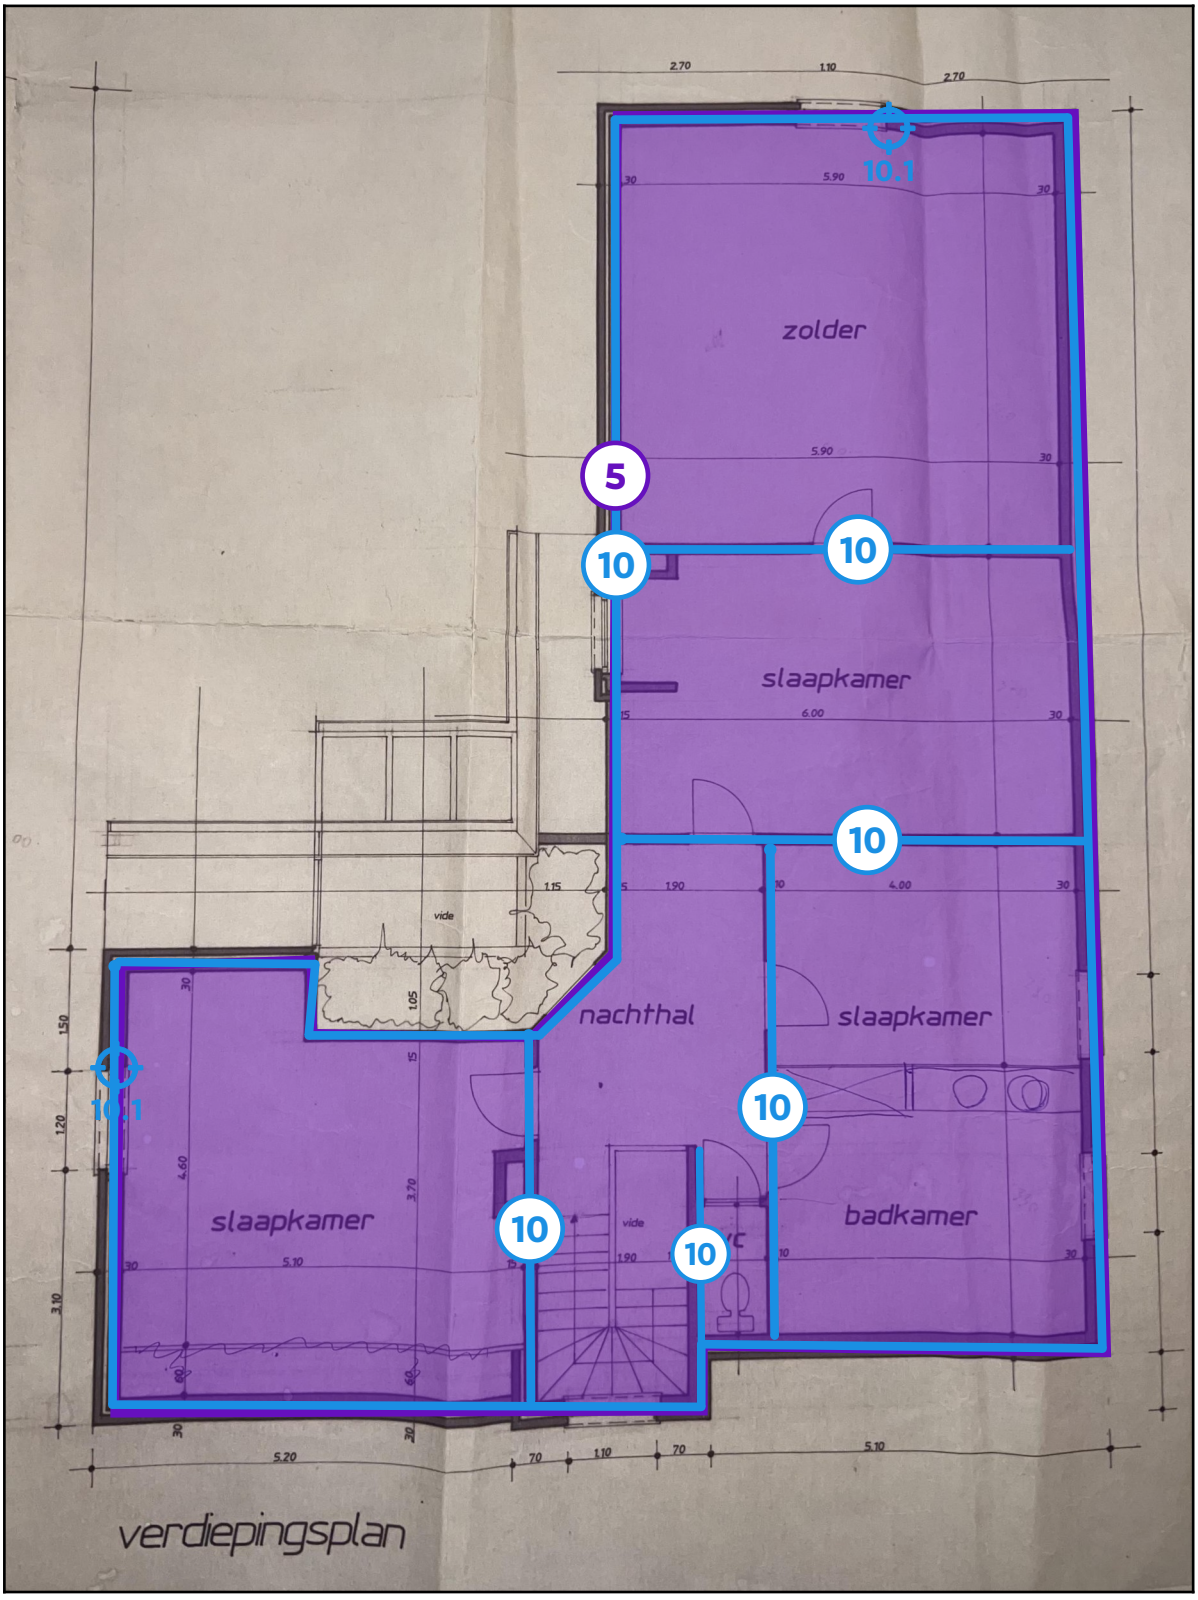
Plan 1.4: Verdiep

5. Voorzet wanden plafonds	Advies	-
10. Pleisterwerk muren	Geen asbest	-
10.1 Code: P1	Mengmonster	-

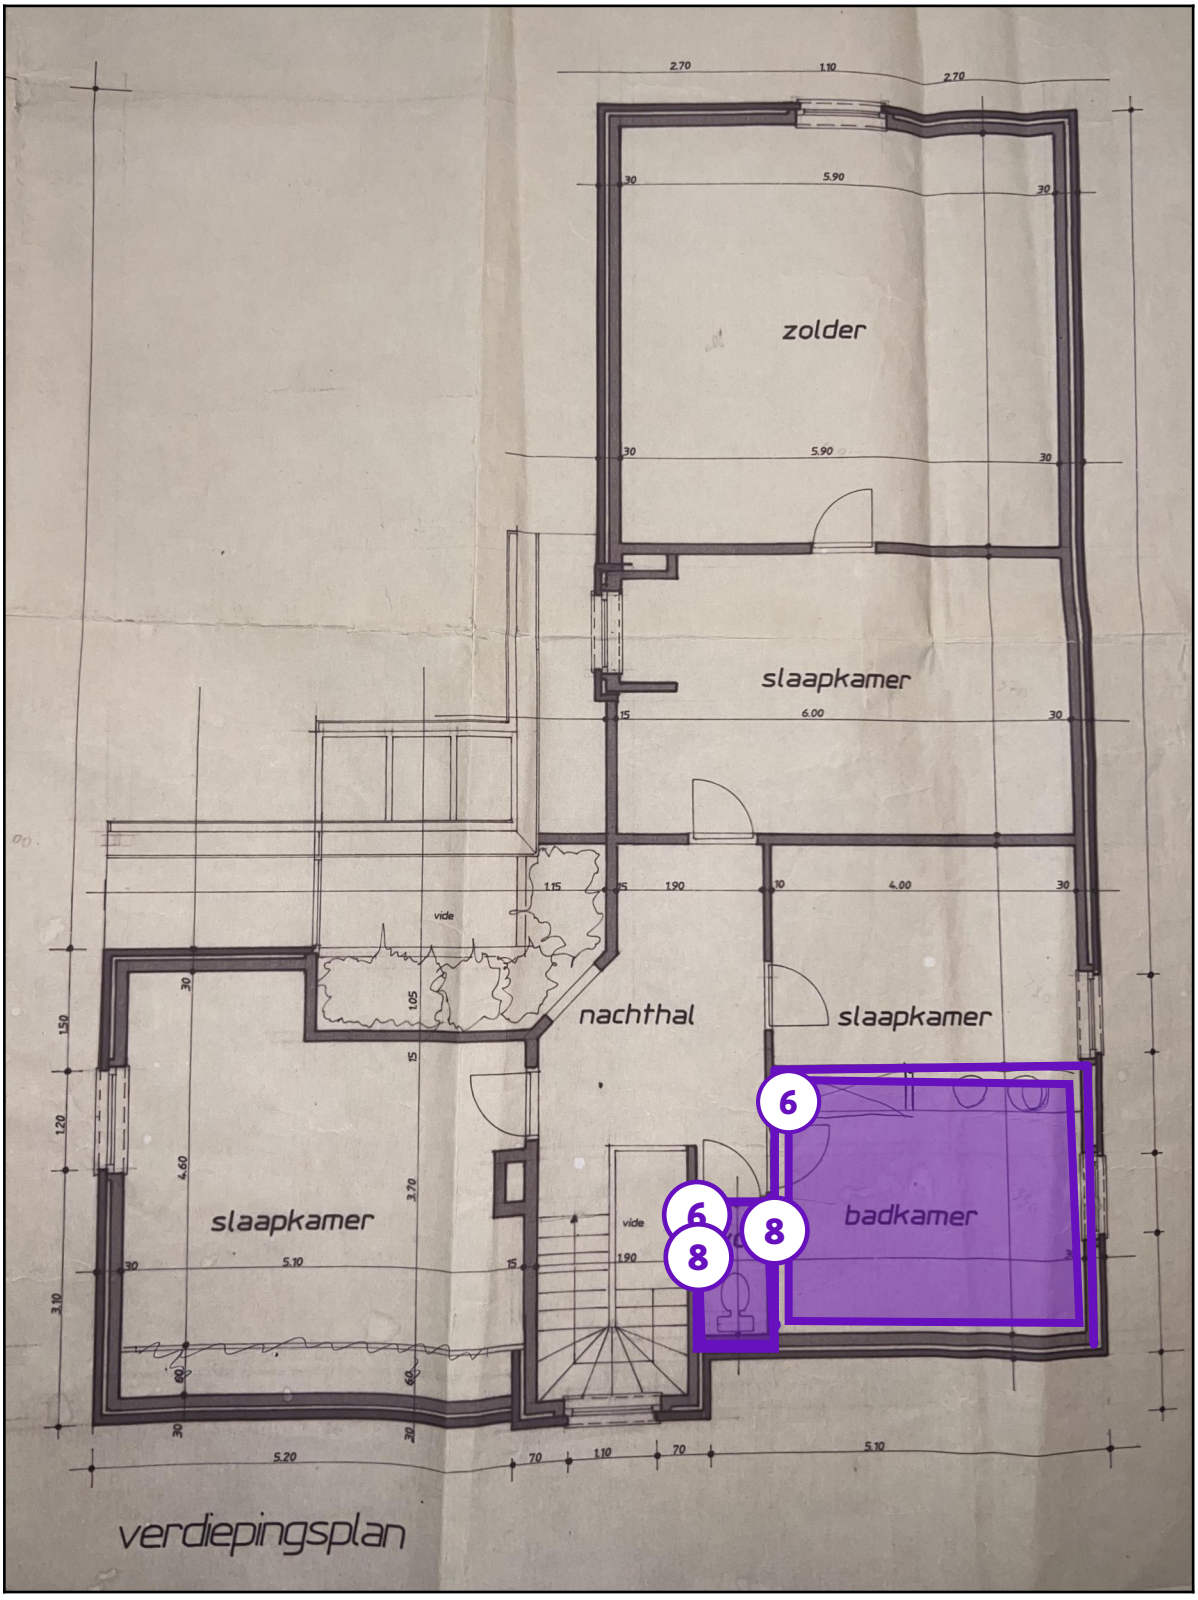
Plan 1.5: Verdiep kopie

6. Lijm- en hechtlagen achter vloertegels	Advies	-
8. Lijm- en hechtlagen achter wandtegels	Advies	-

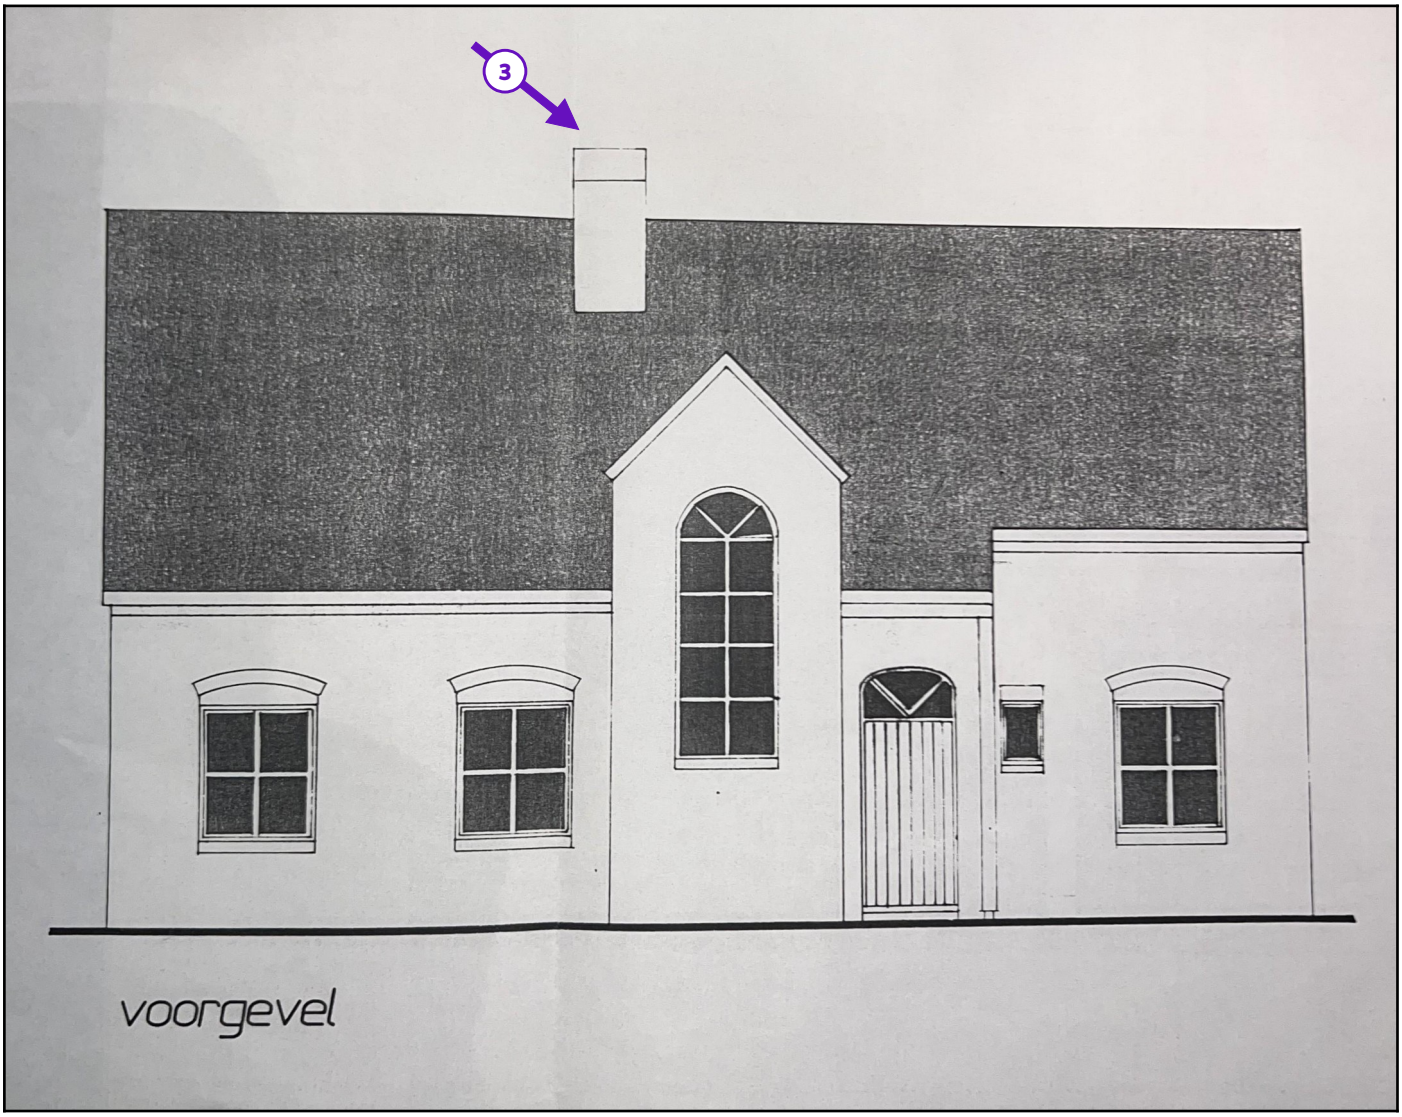
Plan 1.7: Voorgevel

Beschrijving	Type	Actie
3. Materialen van rookgaskanalen niet waarneembaar	Beperking	-

Reden: Het te onderzoeken materiaal situeert zich hoger dan 3,50 m te rekenen vanaf een veilige ondergrond

Uitleg van de asbestdeskundige: De zichtbare en inspecteerbare delen van de rookgaskanalen werden onderzocht en zijn niet asbestverdacht.

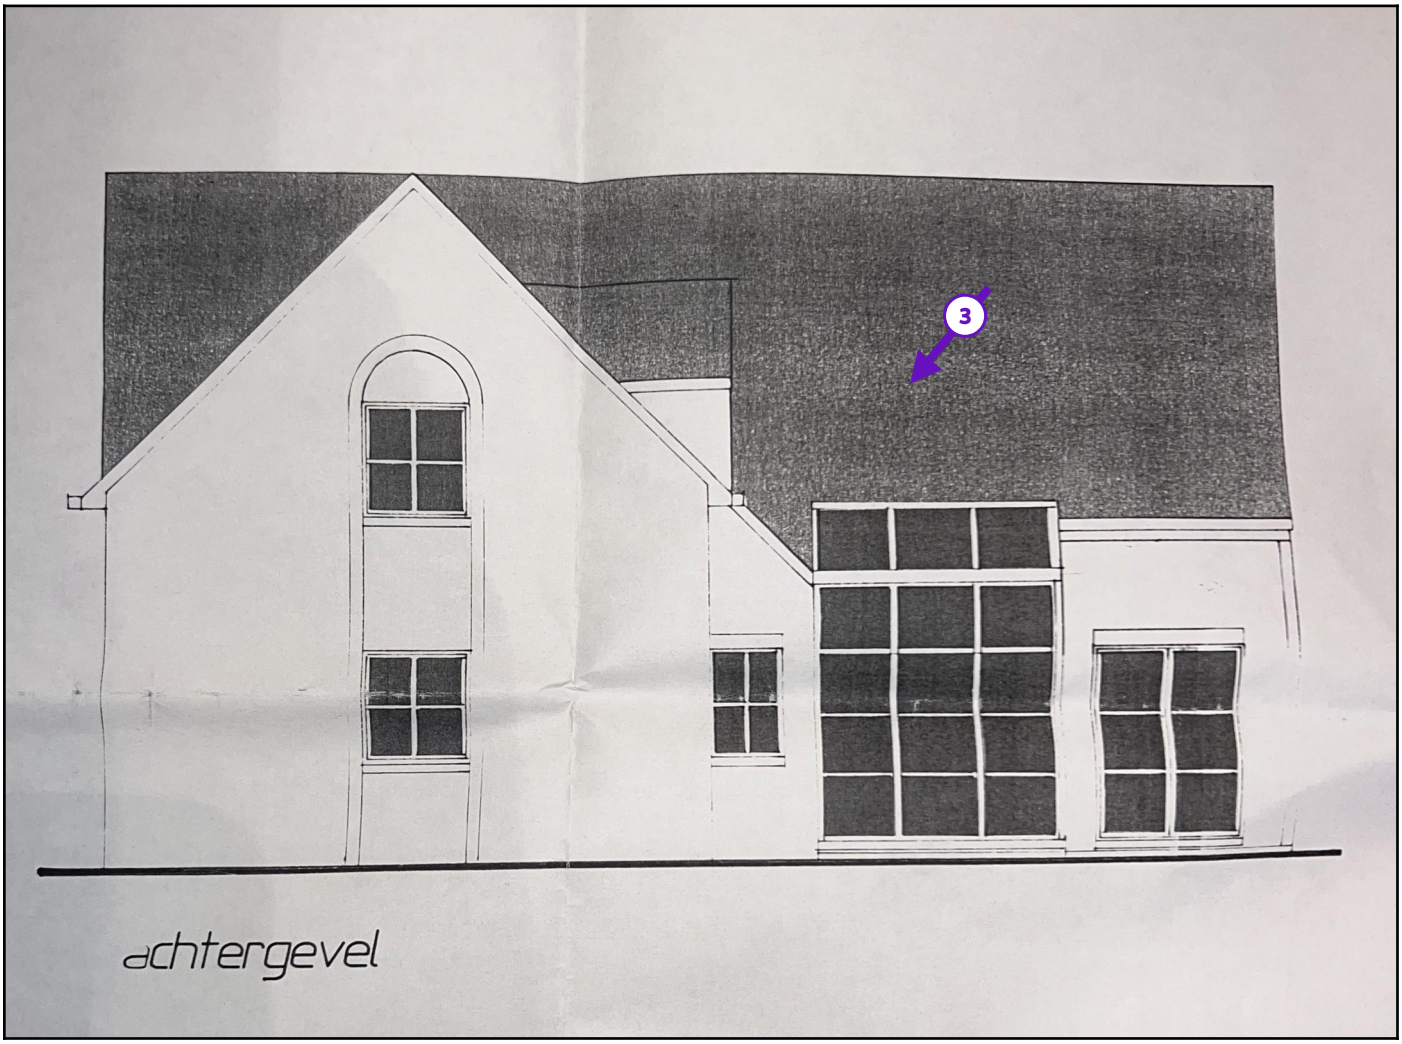
Plan 1.8: Achtergevel

Beschrijving	Type	Actie
3. Materialen van rookgaskanalen niet waarneembaar	Beperking	-

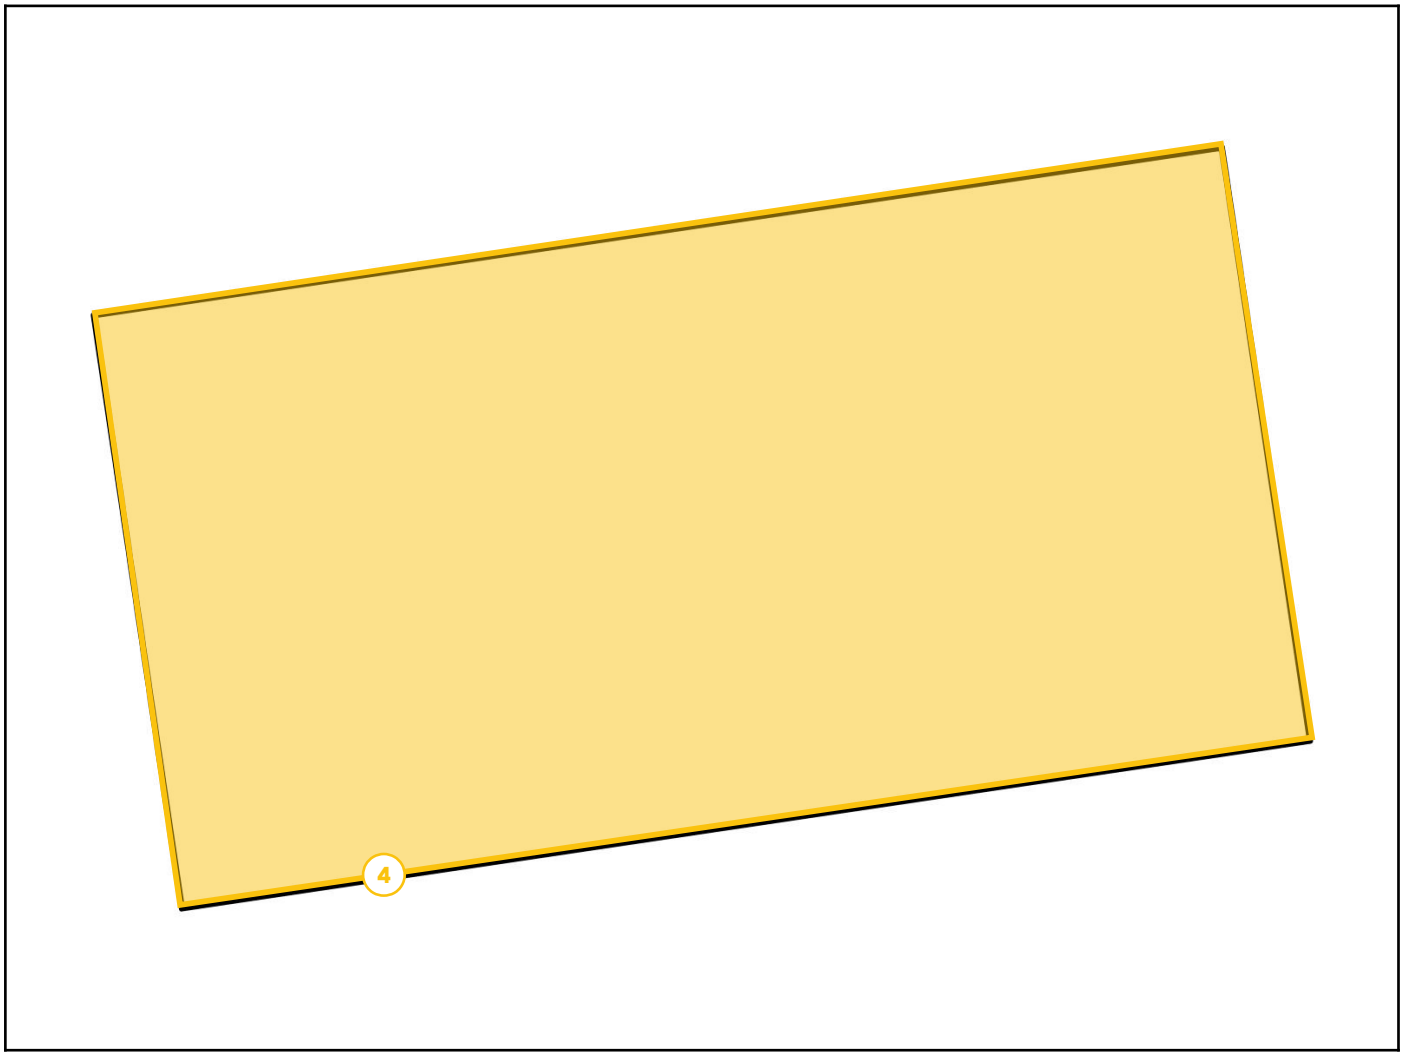
Plan 3.1: Hoofdgebouw plan

Beschrijving	Type	Actie
4. Tuinhuis met niet-risicobouwjaar	Uitsluiting	-

Bouwjaar: 2007

Constructies gebouwd vanaf 2001 moeten niet onderzocht worden

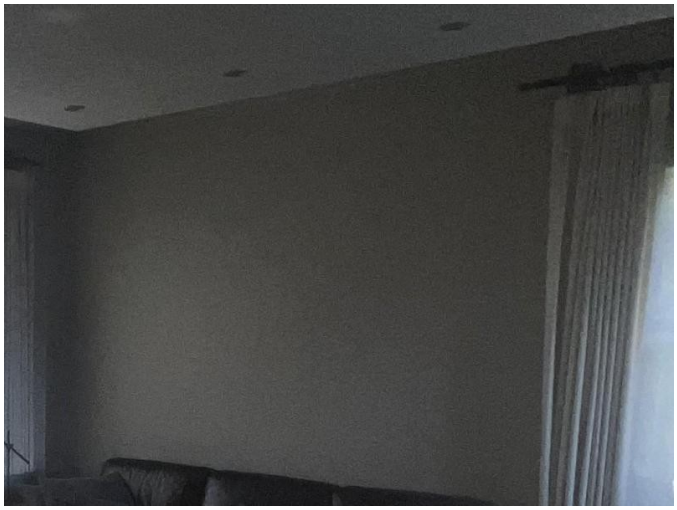
Fiche 10: Pleisterwerk muren

Geen asbest

#	Type	Referentie	Resultaat
10.1	Mengmonster	P1	Geen asbest
