# Asbestinventarisatetest

Tongerlostraat 38A, 3960 Bree

Attestnummer : 20260416-000032.000

Uitgegeven op : 16.04.2026

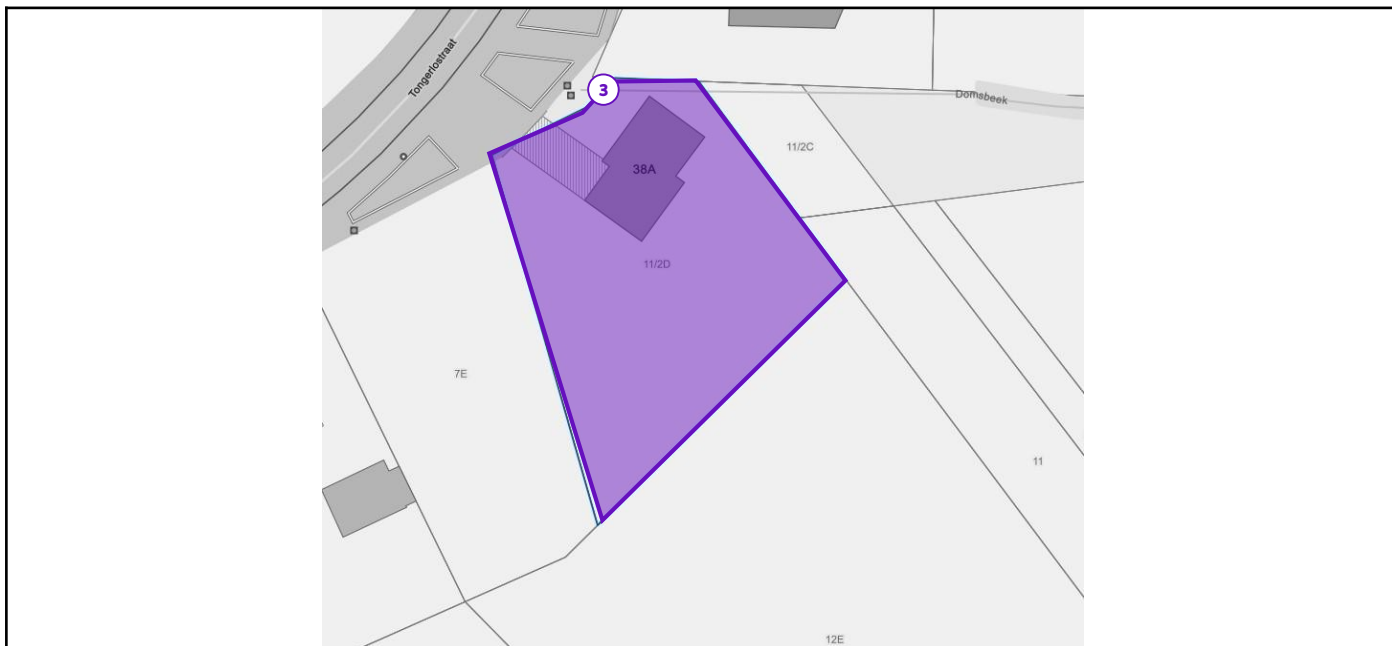
## Plan 1.1: inspectiegebied

Beschrijving	Type	Actie
3. Y) Tuin/perceel niet volledig onderzocht (begroeiing en planten)	Beperking	-

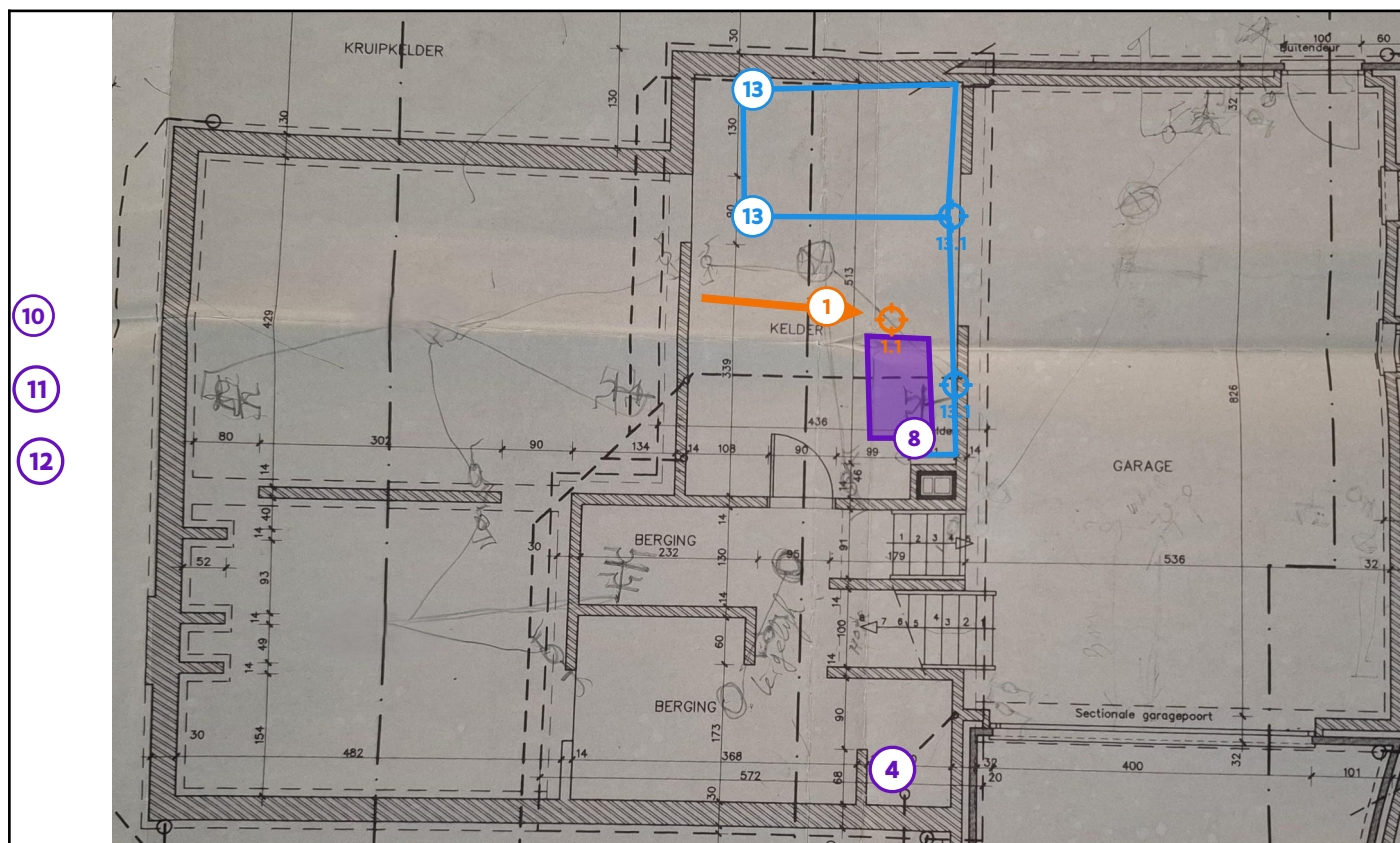
## Plan 1.2: Kelder

Beschrijving	Type	Actie
1. Dichting tussen stookolie ketel en brander	Asbestmateriaal	<b>Verwijderen</b>
1.1 Code: M3	Puntmonster	-
4. Natuurleien dakkapel en reserve leien	Advies	-
8. AA) Stookolie ketel (verdacht)	Advies	-
10. X) Onderzoek met het nieuwe inspectieprotocol	Advies	-
11. X) Aanwezigheid van oude afdruiptzone's van een dak is onbekend	Advies	-
12. X) Algemeen advies	Advies	-
13. Pleisterwerk/afsmeerlaag kelder	Geen asbest	-

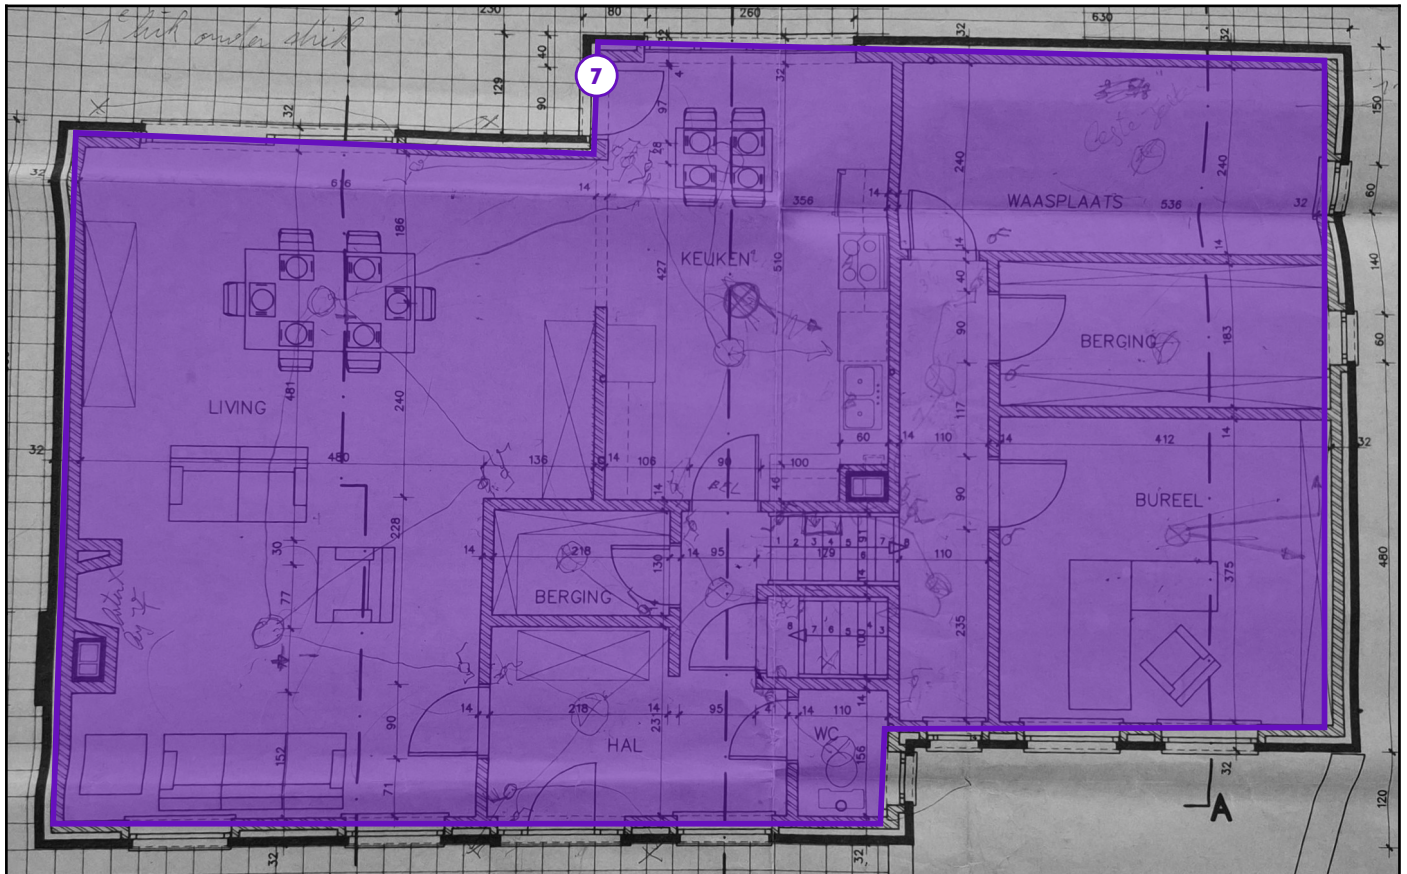
# Plan 1.3: GVL deel 1

Beschrijving	Type	Actie
7. AA Vloertegel: lijm-smeerlagen (verdacht)	Advies	-

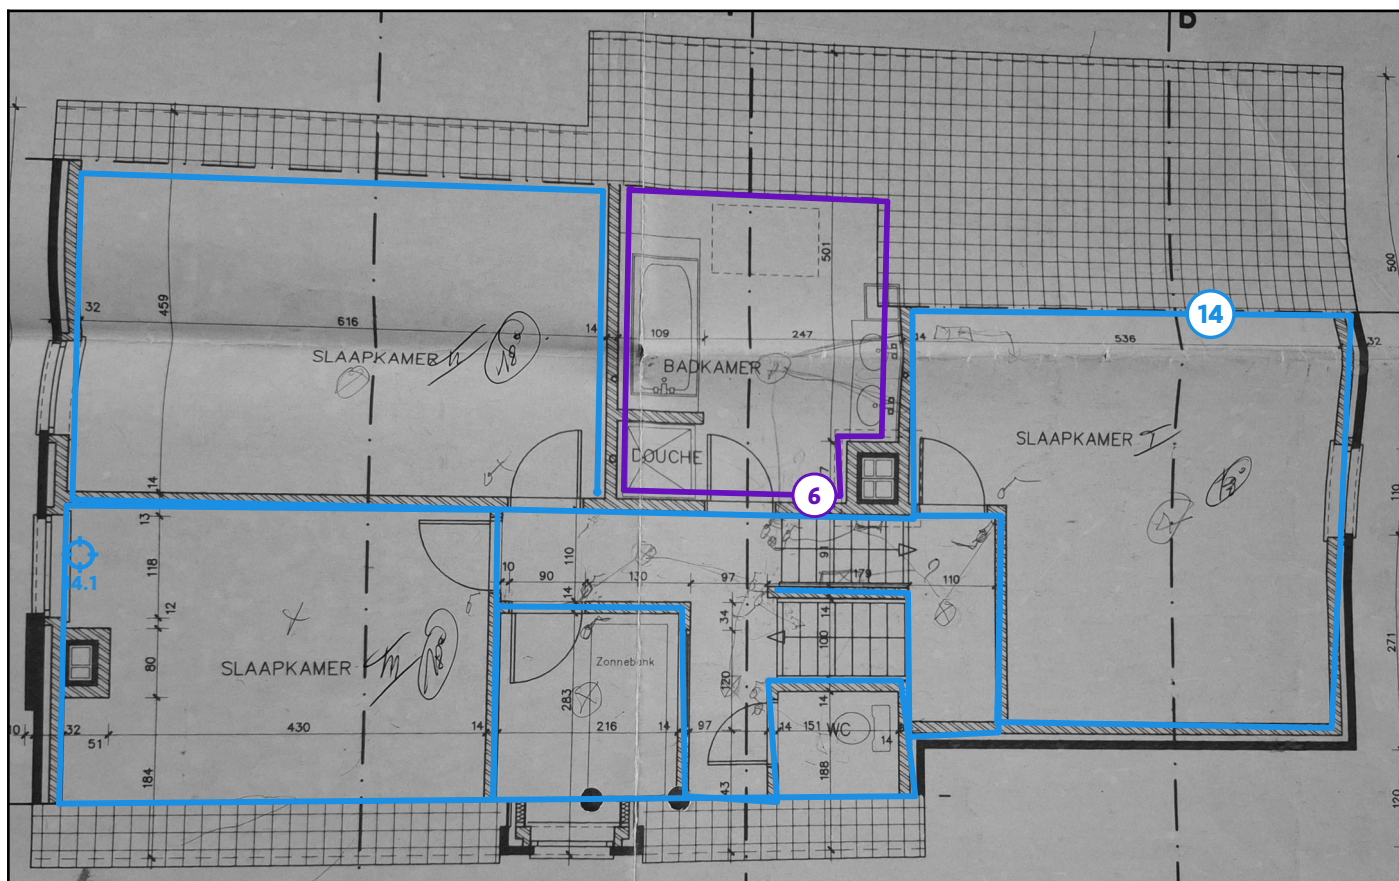
## Plan 1.5: Verdiep 1 deel 1

Beschrijving	Type	Actie
6. AA) Wandtegel: lijm-smeerlagen (verdacht)	Advies	-
14. Pleisterwerk muur	Geen asbest	-
14.1 Code: m1	Mengmonster	-

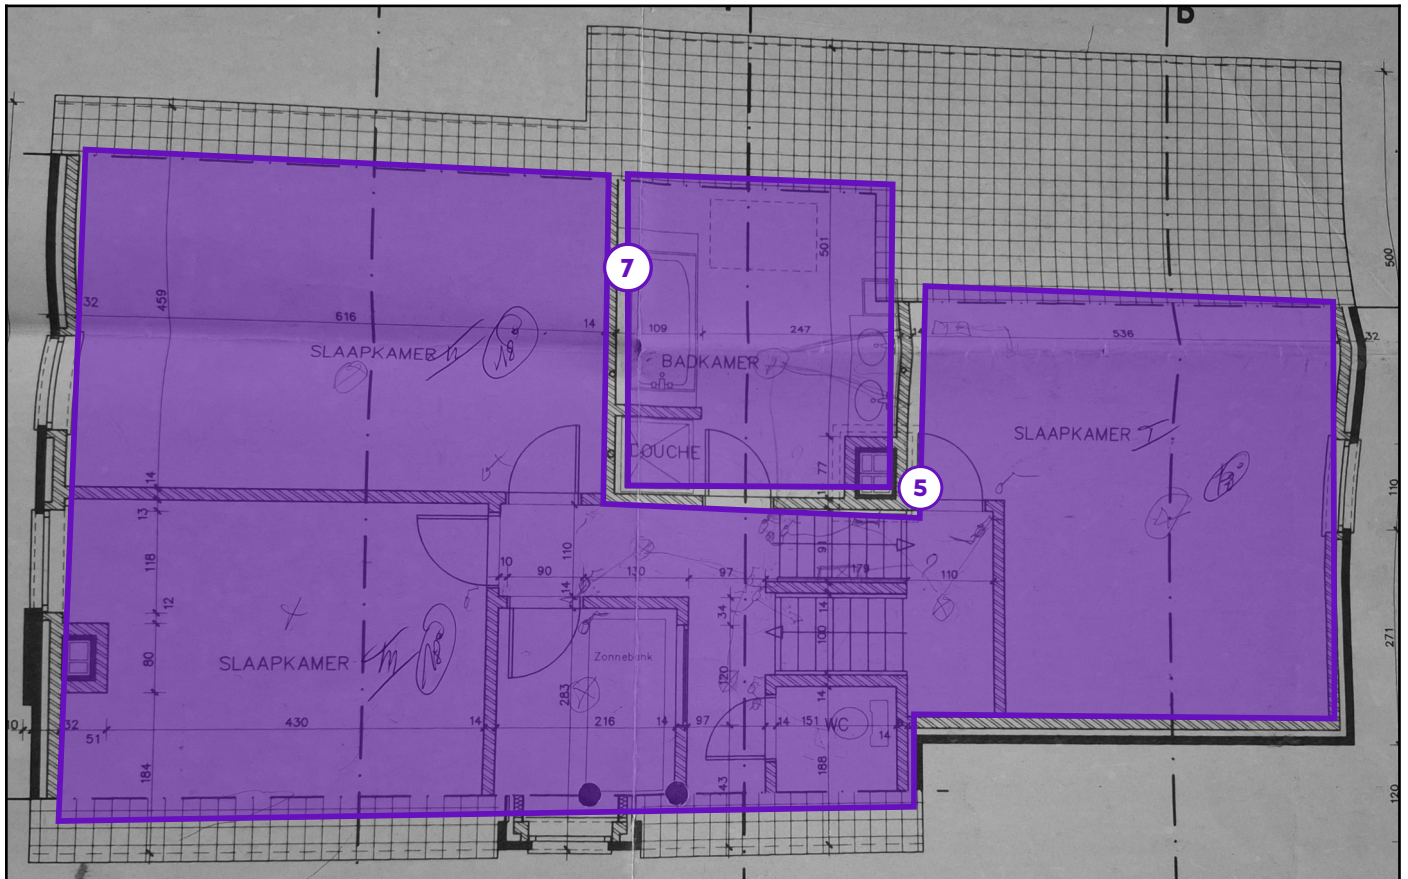
## Plan 1.6: Verdiep 1 deel 2

Beschrijving	Type	Actie
5. AA) Laminaat/parket/kurk: asbestverdachte toepassingen onder de vloer	Advies	-
7. AA) Vloertegel: lijm-smeerlagen (verdacht)	Advies	-

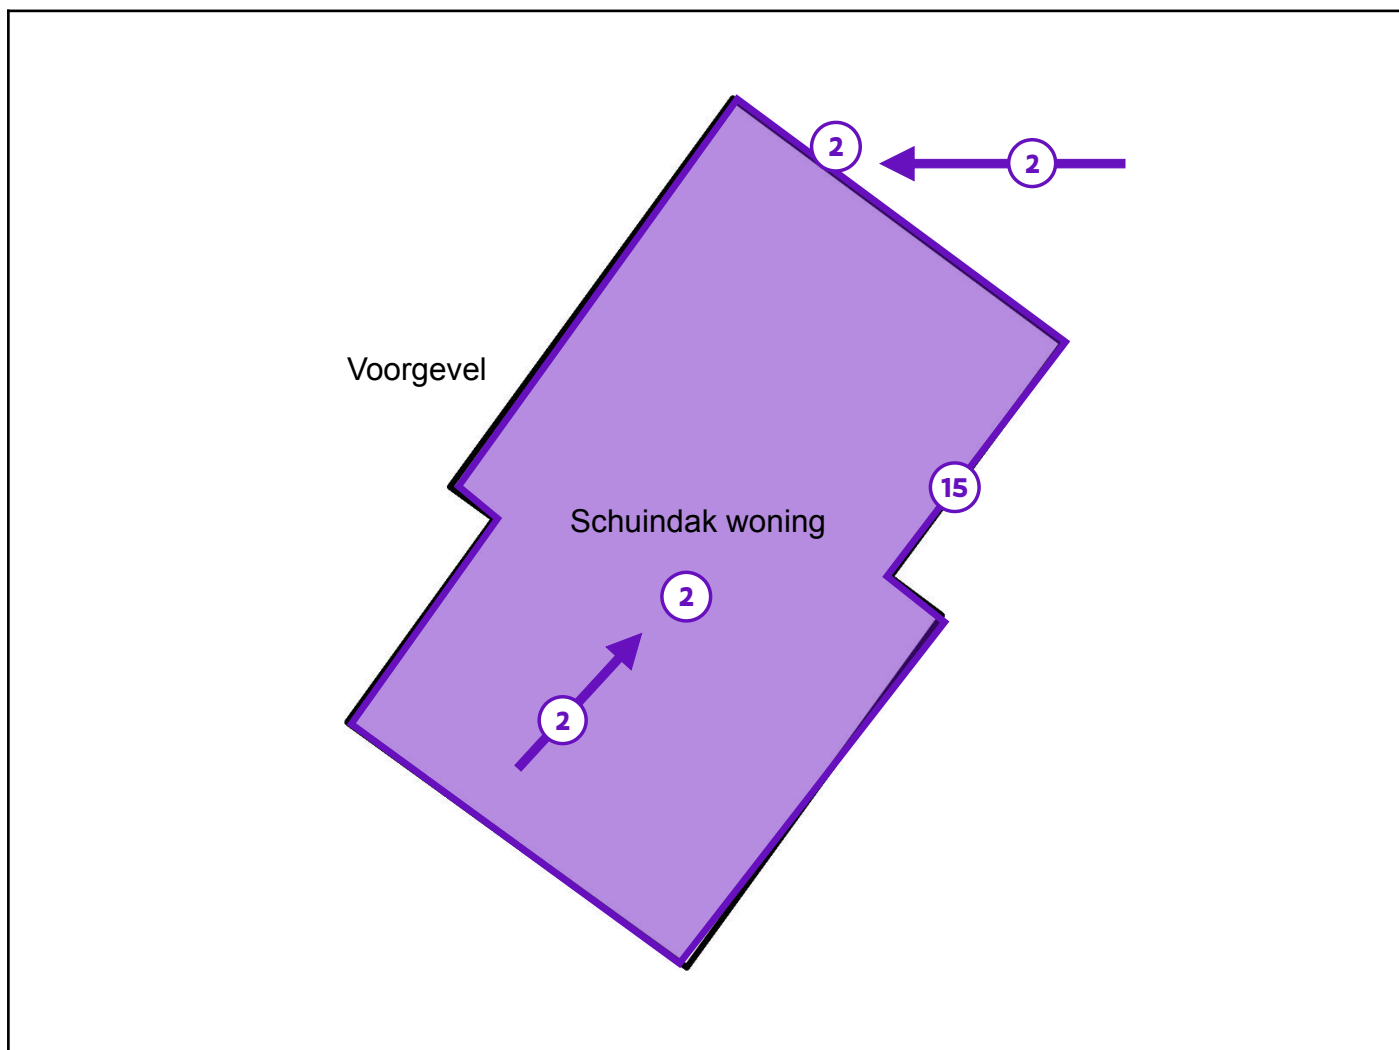
## Plan 1.9: Dak deel 1

Beschrijving	Type	Actie
2. Y) Schouw: mogelijke asbesttoepassing niet inspecteerbaar	Beperking	-
15. A) Dakpannen niet verdacht	Overige ruimte of materiaal	-

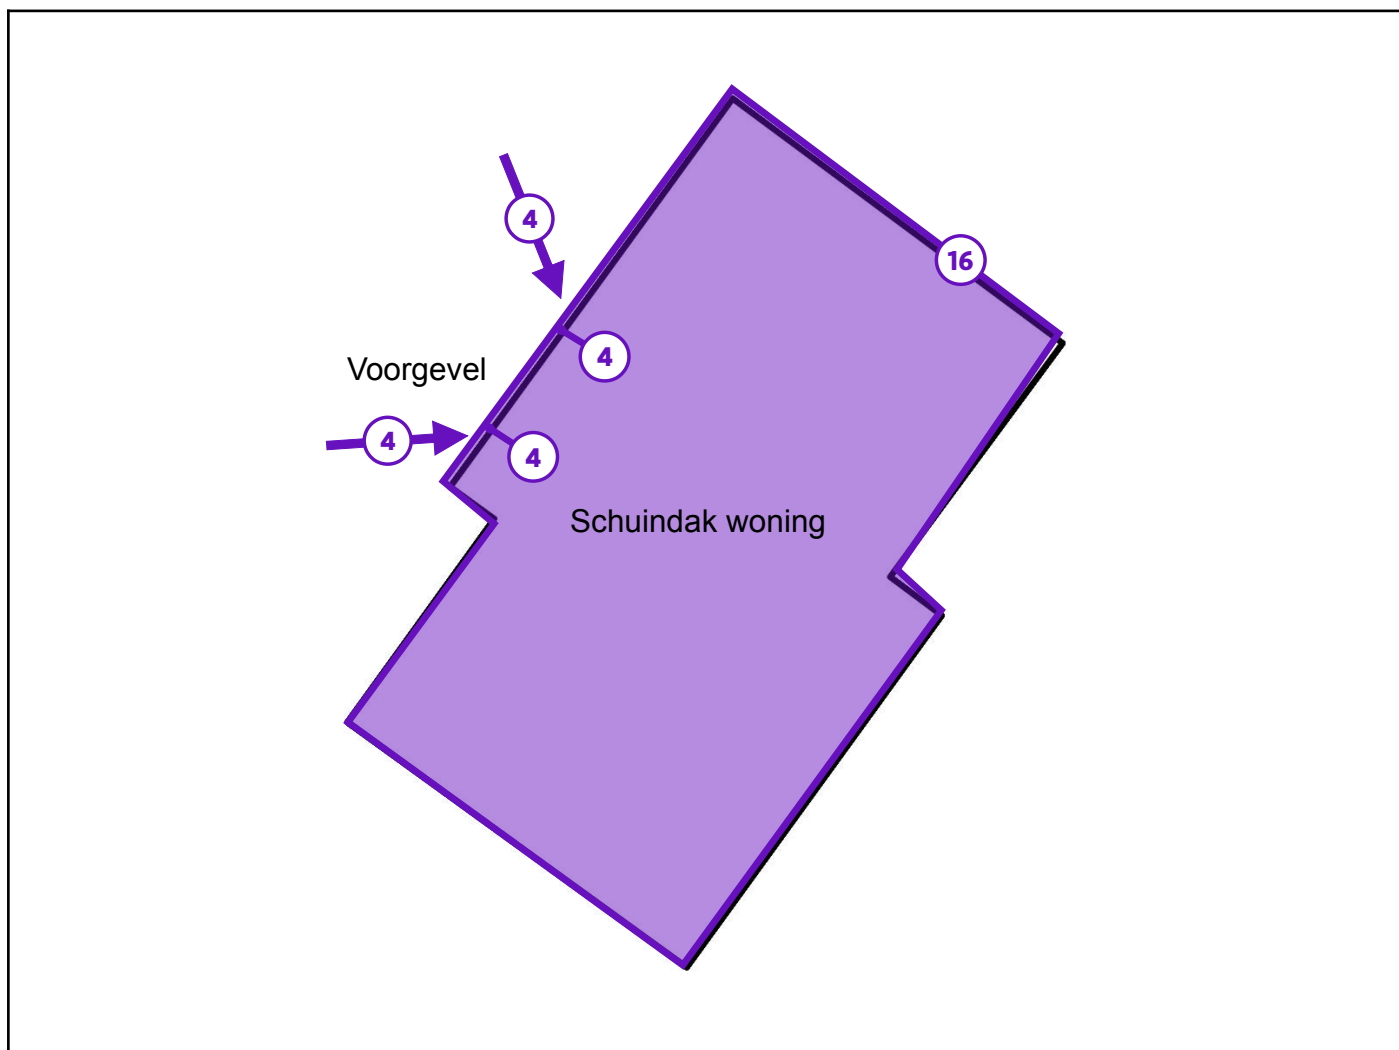
## Plan 1.10: Dak deel 2

Beschrijving	Type	Actie
4. Natuurleien dakkapel en reserve leien	Advies	-
16. A) Onderdak niet verdacht	Overige ruimte of materiaal	-
