Asbestinventarisatetest

Kempenweg 4/2, 3680 Maaseik

Attestnummer : 20260505-000270.000

Uitgegeven op : 05.05.2026

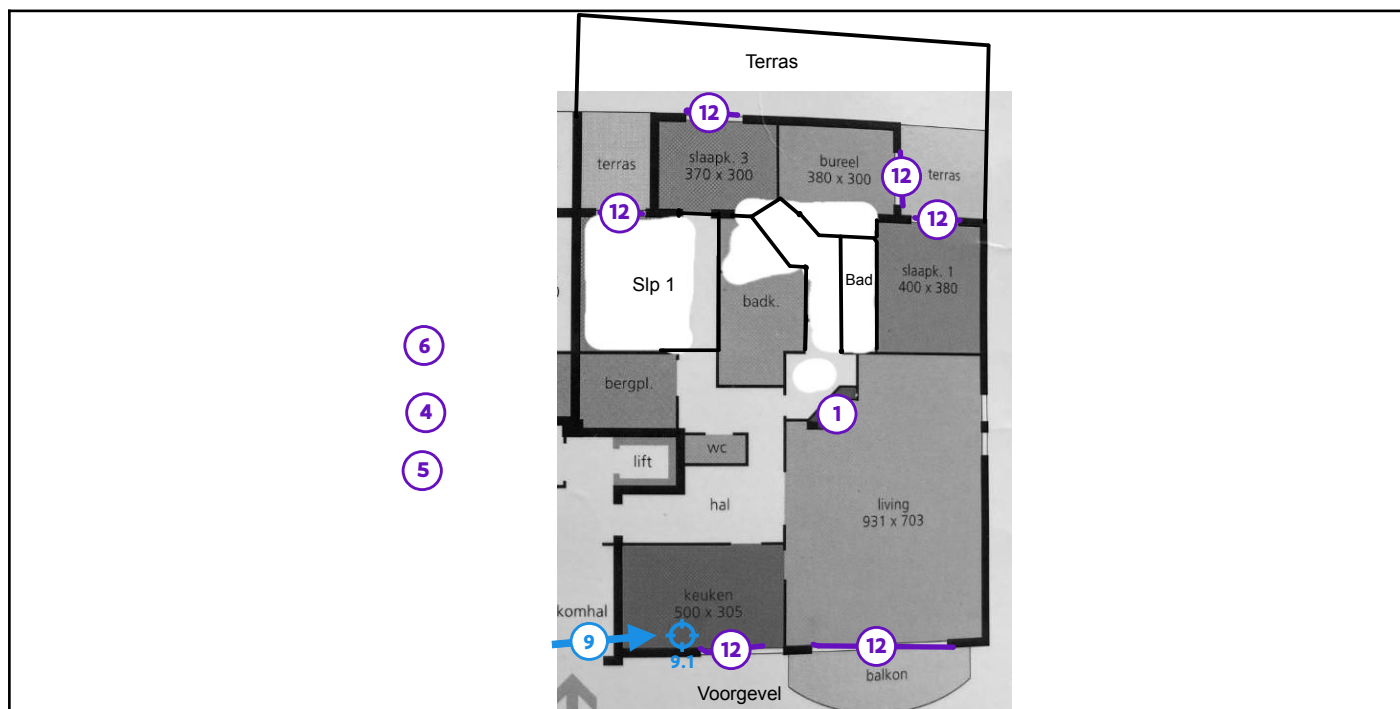
Plan 1.2: GVL deel 2

Beschrijving	Type	Actie
1. A) Afdichtingskoord kachel niet verdacht	Advies	-
4. X) Onderzoek met het nieuwe inspectieprotocol	Advies	-
5. X) Algemeen advies	Advies	-
6. X) Gemeenschappelijke delen	Advies	-
9. Antidreun onderkant pompbak keuken	Geen asbest	-
9.1 Code: M3	Puntmonster	-
12. A) Kit rondom vensters niet verdacht	Overige ruimte of materiaal	-

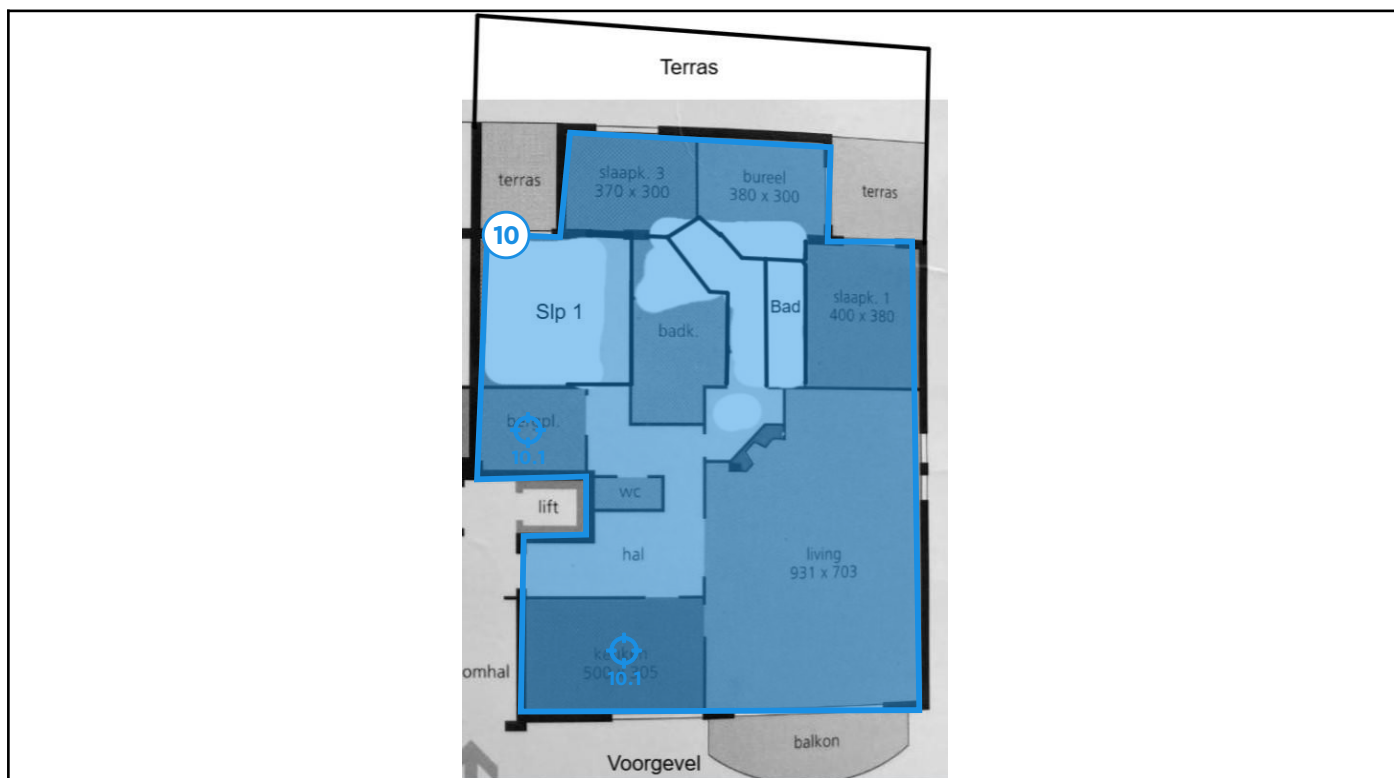
Plan 1.3: GVL deel 3

Beschrijving	Type	Actie
10. Pleisterwerk plafond	Geen asbest	-
10.1 Code: m2	Mengmonster	-

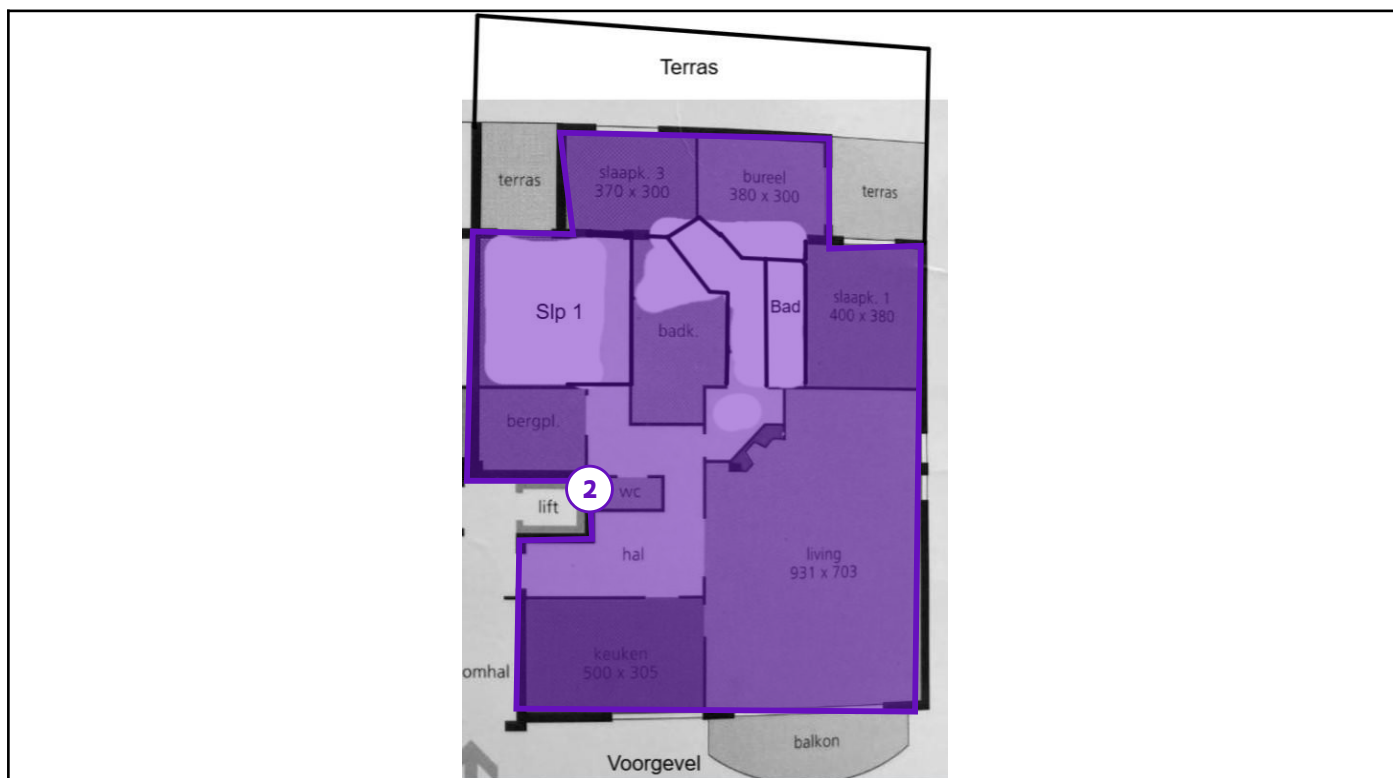
Plan 1.5: GVL deel 5

Beschrijving	Type	Actie
2. AA) Vloertegel: lijm-smeerlagen (verdacht)	Advies	-

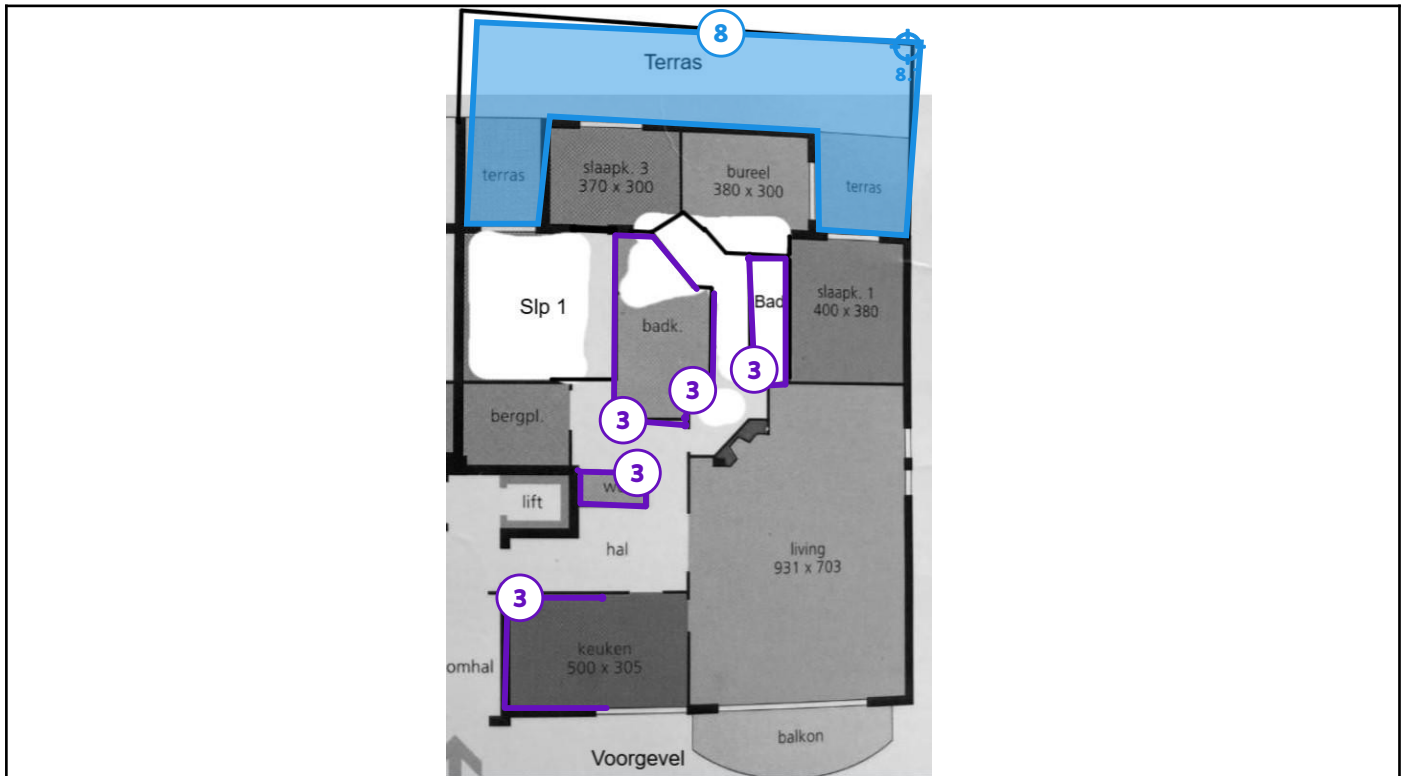
Plan 1.6: GVL deel 6

Beschrijving	Type	Actie
3. AA) Wandtegel: lijm-smeerlagen (verdacht)	Advies	-
8. Roofing terras achterkant	Geen asbest	-
8.1 Code: M4	Puntmonster	-
