# Asbestinventarisatetest

Pastoorstraat 36, 3650 Dilsen-Stokkem

Attestnummer : 20260425-000016.000

Uitgegeven op : 25.04.2026

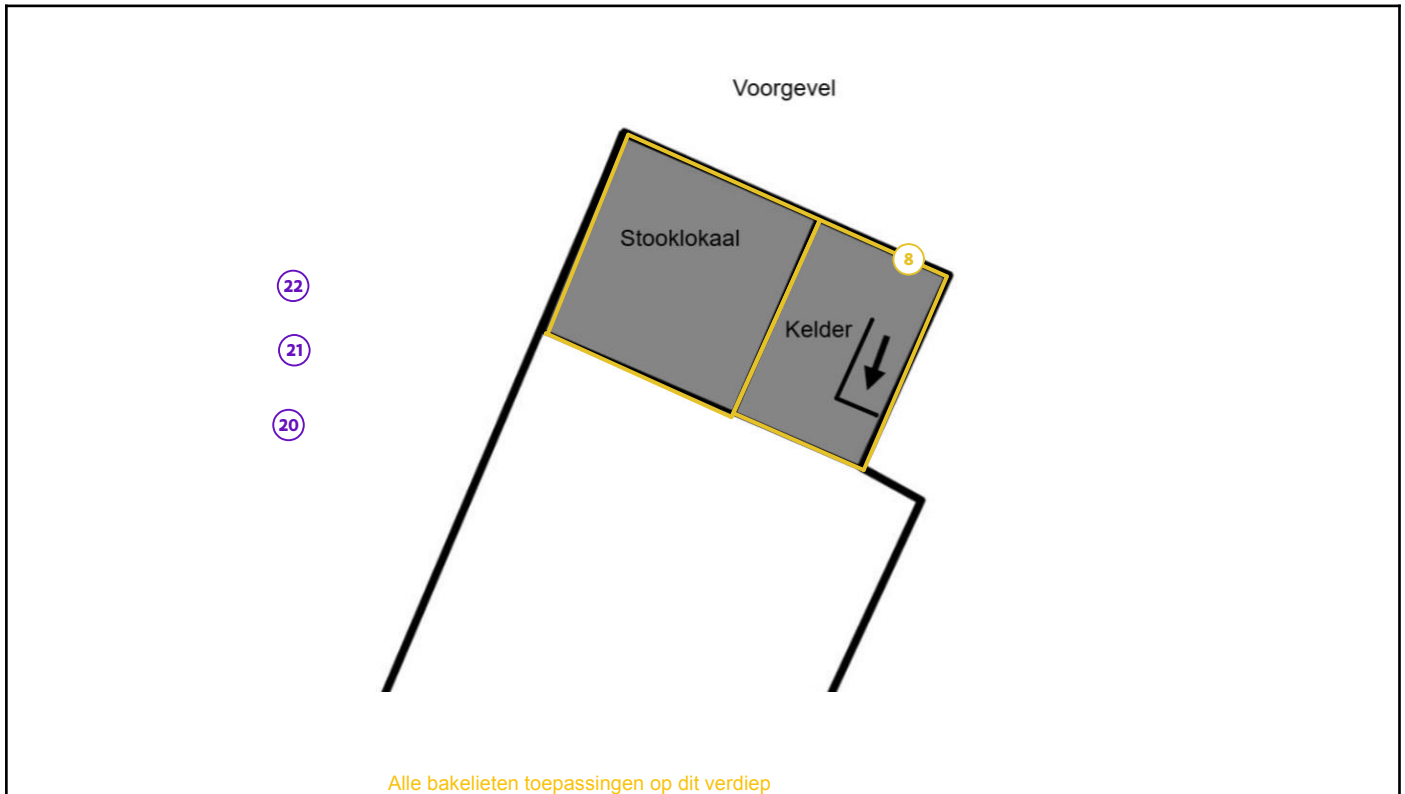
## Plan 1.4: Kelder deel 1

Beschrijving	Type	Actie
8. Bakeliet: alle toepassingen (schakelaar, apparatuur, enz.)	Asbestmateriaal	Zorgvuldig beheren
20. X) Onderzoek met het nieuwe inspectieprotocol	Advies	-
21. X) Algemeen advies	Advies	-
22. X) Aanwezigheid van oude afdruiptone's van een dak is onbekend	Advies	-

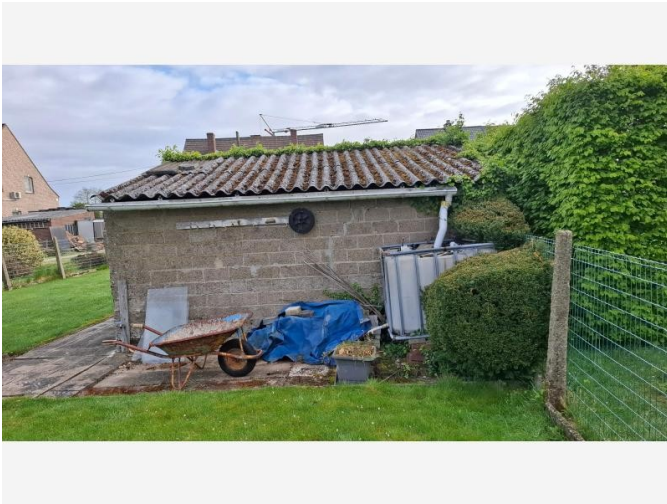
Overzichtsfoto

## Conclusie

Het asbestmateriaal valt onder de mijlpaal van 2034.

**Dringend verwijderen**

Eindbeoordeling materiaalrisico	Hoog materiaalrisico en/of hoge kans op vezelvrijgave
---------------------------------	---

- Scherm in afwachting van verwijdering het asbestmateriaal af van luchtstromingen en verstoring: bijvoorbeeld door het te verpakken, te fixeren, af te dekken, signalisatie - afbakening aan te brengen, ...
- Verwijder dit asbestmateriaal zo snel mogelijk. Volg de toestand goed op.
- Hemelwater dat afspoelt van asbestcement daken of gevels kan asbestdeeltjes bevatten. Gebruik het enkel voor gesloten circuits (bv. spoelen toiletten). Reinig na het vervangen van het dak of de gevel de dakgoten en regenwaterput of -ton om asbesthoudend sediment of slib te verwijderen
- Voer bijkomende staalname(s) uit.

- Eenvoudige handelingen: mag via doe-het-zelf of door werknemer(s) met opleidingsattest eenvoudige handelingen  
Laat u bijstaan voor advies/hulp door een erkend asbestverwijderaar vooraleer u aan de werken begint. Volg de nodige richtlijnen en gebruik de nodige PBMs. De minimale PBMs zijn Stofmasker FFP3 of beter, Wegwerpoverall categorie 3 type 5/6), Wegwerphandschoenen of werkhandschoenen, Overschoenen, ...

Zorgvuldige verwijdering: Tijdens het verwijderen moet het asbest intact blijven. De toepassing niet gooien en breken.

Voor verwijdering steeds de toepassing fixeren en/of bevochtigt en stofvorming vermijden.

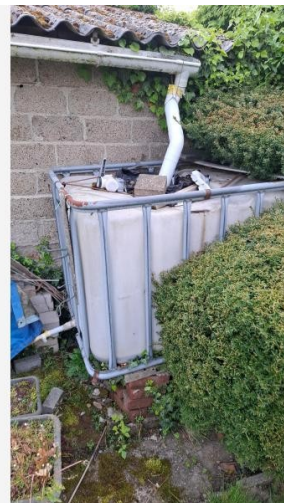
Detailfoto

Beschrijving	Sediment asbestresten regenton tuinhuis
Type afvalstof	Betreft resten (contaminatie) van verwerking of beschadiging
Type resten (contaminatie)	<ul style="list-style-type: none"><li>Stof, deeltjes &lt; 4 mm, flinters, gruis (vermengd in materiaal)</li></ul>
Besmette materialen	<ul style="list-style-type: none"><li>Sediment (dakgoot, afvoerbuus, regenwaterput, ...)</li></ul>
Bron van de resten	Golfplaten dak tuinhuis
Omgeving	Buiten
Primaire drager	Infrastructuur hemelwater (opvang en afvoer)
Gebondenheid resten	Niet hecht
Hoeveelheid (gewicht - aantal)	<ul style="list-style-type: none"><li>2,00 kg - 1 stuk</li></ul>
Totaal gewicht	2,00 kg
Eenvoudig bereikbaar	Ja
Identificatiemethode	De asbestdeskundige beoordeelt het materiaal als asbestverdacht en dus asbesthoudend, en dit zonder monstername.
Opmerking	Sediment van asbestresten dat achterblijft in de regenton.

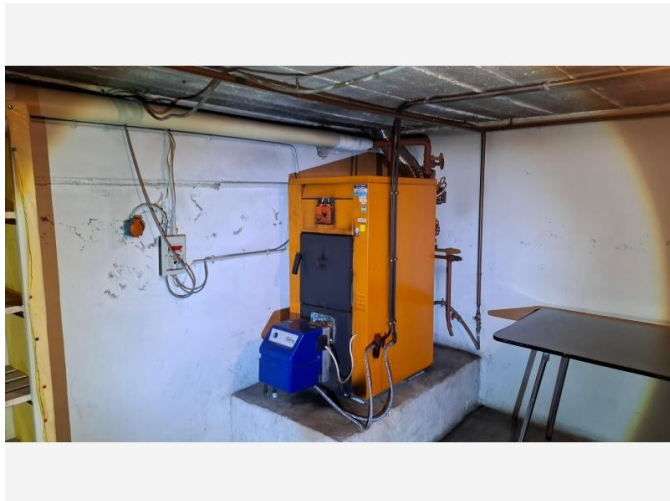
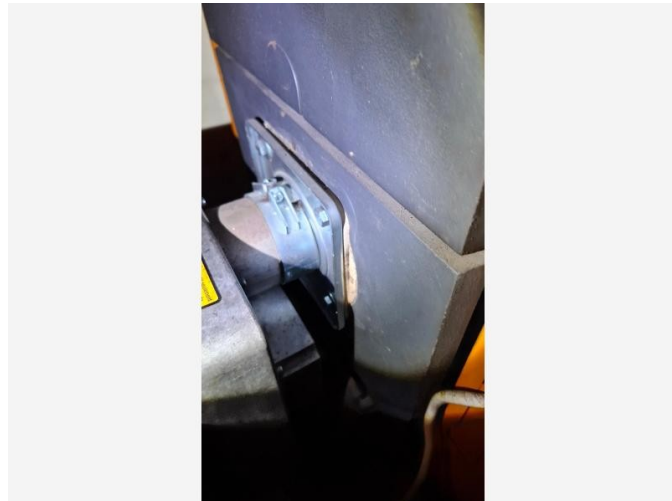
## Fiche 4: Alle dichting stookolie ketel (pakkingen, koord, dichtingen, ....)

<b>Beschrijving</b>	Alle dichting stookolie ketel (pakkingen, koord, dichtingen, ....)
<b>Omgeving</b>	Binnen
<b>Primaire drager</b>	HVAC infrastructuur en uitrusting
<b>Asbestmateriaal</b>	Pakking, dichting
<b>Bindmiddel van asbestmateriaal</b>	Karton - papier - viltachtig
<b>Gebondenheid op basis van bindmiddel</b>	Niet-hechtgebonden
<b>Hoeveelheid (gewicht - aantal)</b>	<ul style="list-style-type: none"> <li>• 0,25 kg - 1 stuk</li> </ul>
<b>Totaal gewicht</b>	0,25 kg
<b>Eenvoudig bereikbaar</b>	Ja
<b>Bevestigingswijze</b>	<ul style="list-style-type: none"> <li>• Geklemd</li> </ul>
<b>Identificatiemethode</b>	<p>De asbestdeskundige beoordeelt het materiaal als asbestverdacht en dus asbesthoudend, en dit zonder monstername.</p> <p>Motivatie: De opdrachtgever weigert om het materiaal te laten bemonsteren.</p>
<b>Destructieve handeling voor identificatie</b>	Nee
<b>Opmerking</b>	<p>Hoeveelheid is een ruwe inschatting.</p> <p>Het gaat hier over alle dichtingen, koorden en pakkingen in en rondom de ketel. laat alles verwijderen.</p> <p>Let op, er kunnen (nog) asbesttoepassingen in deze ketel zijn aangebracht op de niet zichtbare plaatsen.</p> <p>Laat dit verder onderzoeken en verwijderen.</p>

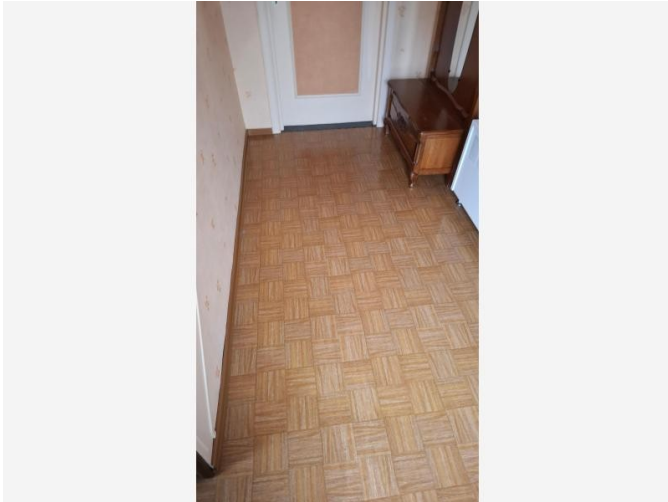
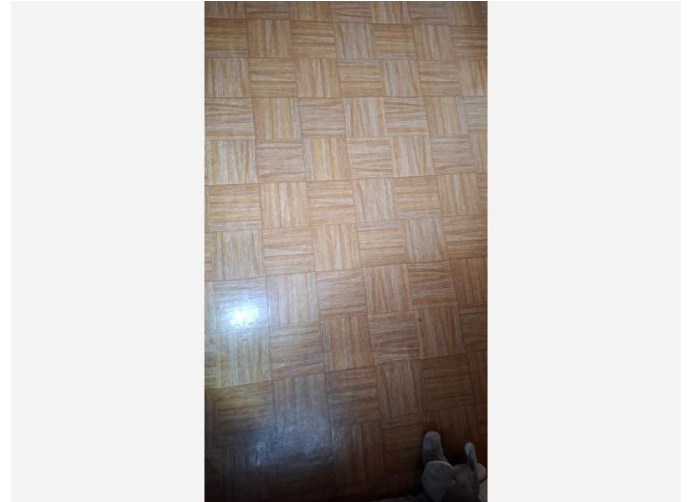
<b>Beschrijving</b>	Vloerzeil + lijmlaag inkom, gang, slp en badkamer
<b>Omgeving</b>	Binnen
<b>Primaire drager</b>	Vloer
<b>Asbestmateriaal</b>	Prefab - afwerking - Vloerzeil
<b>Bindmiddel van asbestmateriaal</b>	Karton - papier - viltachtig
<b>Gebondenheid op basis van bindmiddel</b>	Niet-hechtgebonden
<b>Hoeveelheid (oppervlakte - aantal)</b>	<ul style="list-style-type: none"> <li>• 38,00 m<sup>2</sup> - 1 stuk</li> </ul>
<b>Totale oppervlakte</b>	38,00 m <sup>2</sup>
<b>Eenvoudig bereikbaar</b>	Ja
<b>Bevestigingswijze</b>	<ul style="list-style-type: none"> <li>• Verlijmd, ingegoten, versmeerd</li> <li>• Onbekend</li> </ul>
<b>Identificatiemethode</b>	Een monstername door de asbestdeskundige met laboanalyse door een asbestlabo.
<b>Destructieve handeling voor identificatie</b>	Nee
<b>Opmerking</b>	<p>Hoeveelheid is een ruwe inschatting</p> <p>Lijmlaag is volgens het labo attest positief, mogelijks komt deze lijmlaag ook voor onder ander vloerbekledingen in de woning.</p> <p>Laat een volledig destructief onderzoek uitvoeren en verwijder alle asbesthoudende vloerzeilen en lijmlagen.</p> <p>Let op we spreken hier enkel over de bovenste laag vloerzeil (tenzij anders vermeld): onder deze vloerzeilen kunnen mogelijks nog asbesthoudende vloerzeilen of lijmlagen zijn aangebracht. Laat dit verder onderzoeken.</p> <p>(Ingeval van asbesthoudende toepassing: Verwijder deze toepassing NIET zelf. Dit is een zeer schadelijke toepassing.</p> <p>Na verwijdering zal enkel met een attest van een erkend asbestverwijderaar deze fiche van het attest worden gehaald.) Maak ook voldoende foto's na verwijdering als bewijsdocument.</p>

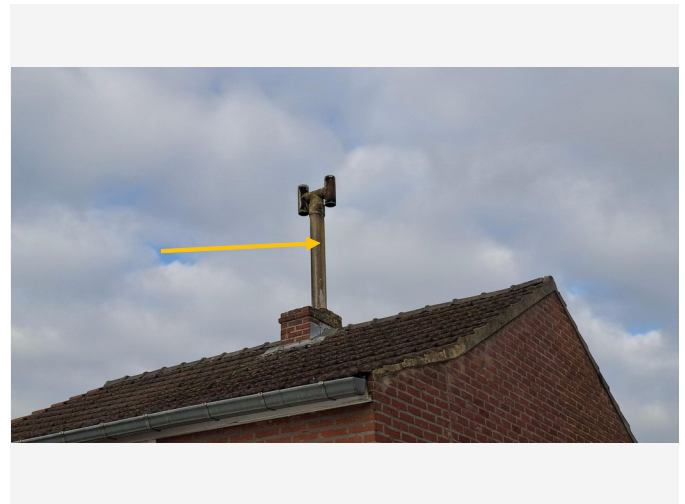
Detailfoto

Het asbestmateriaal valt onder de mijlpaal van 2034.

Verwijderen

Eindbeoordeling materiaalrisico	Verhoogd materiaalrisico en/of verhoogde kans op vezelvrijgave
---------------------------------	--

<b>Gebondenheid</b>	Categorie 1: hechtgebonden in oorsprong
<b>Asbestsoort (vezeltype)</b>	Crocidoliet aanwezig
<b>Asbestconcentratie</b>	Laag (< 50%)
<b>Afschermingsgraad van het gehele materiaal</b>	Geheel of deels vrij aan de buitenlucht, maar geen contact met binnenlucht
<b>Toestand van het materiaal</b>	Matig beschadigd, matig verweerd

Beschrijving	Rookgasafvoer cementbuis achterbouw
Omgeving	Buiten
Primaire drager	HVAC infrastructuur en uitrusting
Asbestmateriaal	Rookgaskanaal
Bindmiddel van asbestmateriaal	Cement
Gebondenheid op basis van bindmiddel	Hecht
Hoeveelheid (lengte - omtrek - dikte - aantal)	<ul style="list-style-type: none"> <li>• 2,00 m - 40,01 cm - 1,00 cm - 1 stuk</li> </ul>
Totaal volume	0,008 m <sup>3</sup>
Eenvoudig bereikbaar	Ja
Bevestigingswijze	<ul style="list-style-type: none"> <li>• Geklemd</li> <li>• Verlijmd, ingegoten, versmeerd</li> </ul>
Identificatiemethode	<p>De asbestdeskundige beoordeelt het materiaal als asbestverdacht en dus asbesthoudend, en dit zonder monstername.</p> <p>Motivatie: De opdrachtgever weigert om het materiaal te laten bemonsteren.</p>
Destructieve handeling voor identificatie	Nee
Opmerking	<p>Hoeveelheid is een ruwe inschatting.</p> <p>Let op, vaak is een deel van deze buis in de schouw ingemetst.</p> <p>Verwijder de toepassing volledig en controleer de volledige schouw. (mogelijks zijn er in de schouw nog ander asbesttoepassingen aanwezig)</p> <p>Maak ook voldoende foto's na verwijdering als bewijsdocument.</p>

- Scherm in afwachting van verwijdering het asbestmateriaal af van luchtstromingen en verstoring: bijvoorbeeld door het te verpakken, te fixeren, af te dekken, signalisatie - afbakening aan te brengen, ...
- Verwijder dit asbestmateriaal zo snel mogelijk. Volg de toestand goed op.
- Voer bijkomende staalname(s) uit.

- Eenvoudige handelingen: mag via doe-het-zelf of door werknemer(s) met opleidingsattest eenvoudige handelingen  
Laat u bijstaan voor advies/hulp door een erkend asbestverwijderaar vooraleer u aan de werken begint. Volg de nodige richtlijnen en gebruik de nodige PBMs. De minimale PBMs zijn Stofmasker FFP3 of beter, Wegwerpoverall categorie 3 type 5/6), Wegwerphandschoenen of werkhandschoenen, Overschoenen, ...

Zorgvuldige verwijdering: Tijdens het verwijderen moet het asbest intact blijven. De toepassing niet gooien en breken.

Voor verwijdering steeds de toepassing fixeren en/of bevochtigt en stofvorming vermijden.

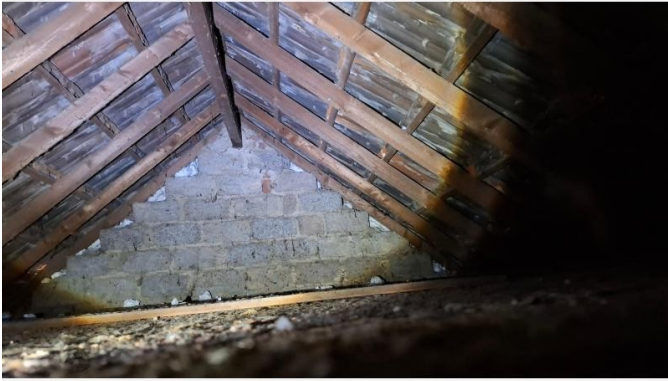
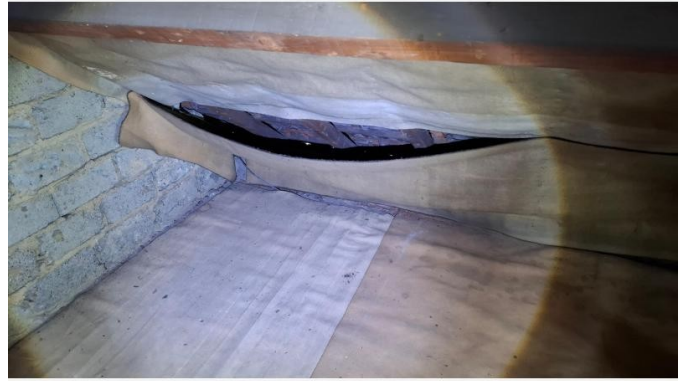
## Fiche 35: Z) Geen onderdak aanwezig dak tuinhuis, woning, garage

Beschrijving	Notitie	Terug te vinden op plannen
Fiche 34: Z) Geen liftinfrastructuur aanwezig	Er is geen lift of liftinfrastructuur aanwezig in het inspectiegebied.	-
Fiche 35: Z) Geen onderdak aanwezig dak tuinhuis, woning, garage	<p>Er werd geen onderdak vastgesteld onder de dakbedekking.</p> <p>langs binnen werd het onderdak gecontroleerd.</p> <p>Dit is een plaatselijk controle (op 1 plaats), mogelijks kan het type onderdak verschillen op een andere plaatsen. Laat die verder onderzoeken.</p> <p>Let op: (algemene tekst)</p> <p>-Het kan zijn dat er op ander plaatsen onder het schuine dak wel asbestverdachte platen of toepassingen werden aangebracht. Er zijn bij sommige daken meerdere typen onderdaken aangebracht. (bijvoorbeeld verschillend dak aan de voor en achterkant)</p> <p>-Het kan zijn dat er onder het niet verdachte onderdak nog een oud asbestverdachte onderdak aanwezig is. (niet zichtbaar) Soms komt het voor dat langs buiten en langs binnen het dak is afgewerkt met nieuwe materialen waardoor een oud onderdak dat hiertussen in zit niet meer zichtbaar is.</p> <p>-Het kan zijn dat er nog resten aanwezig zijn van afbraak werken van een oud asbestverdacht (onder)dak.</p> <p>Laat een destructief onderzoek doen om 100% zeker te zijn dat alle asbesttoepassingen in en rondom het dak worden/zijn gevonden.</p>	<p>Plan 2.5: Dak deel 2</p> <p>Plan 3.2: Garage dak deel 2</p> <p>Plan 4.2: Tuinhuis dak deel 2</p>
