# Asbestinventarisatetest

Rijksweg 904, 3650 Dilsen-Stokkem

Attestnummer : 20260325-000068.001

Uitgegeven op : 17.04.2026

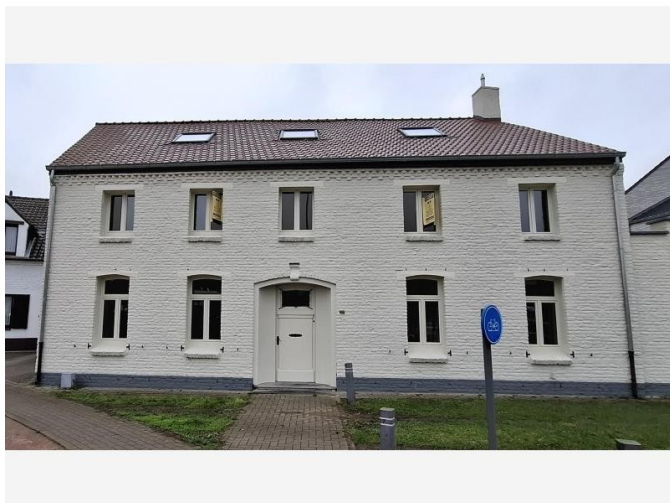
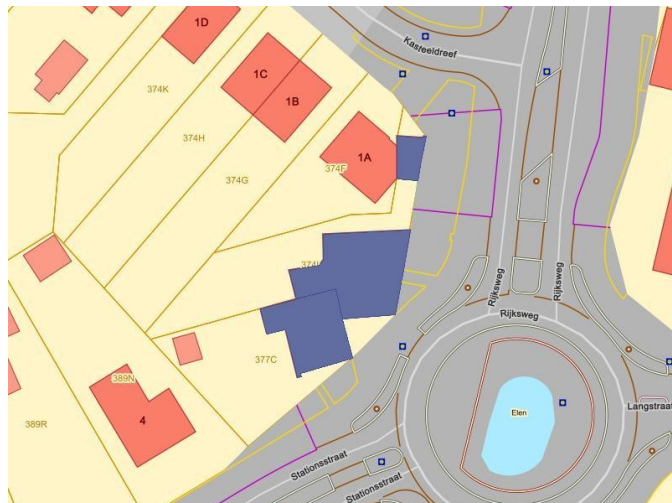
Eindconclusie:

**Asbestveilig** (maar niet asbestvrij)

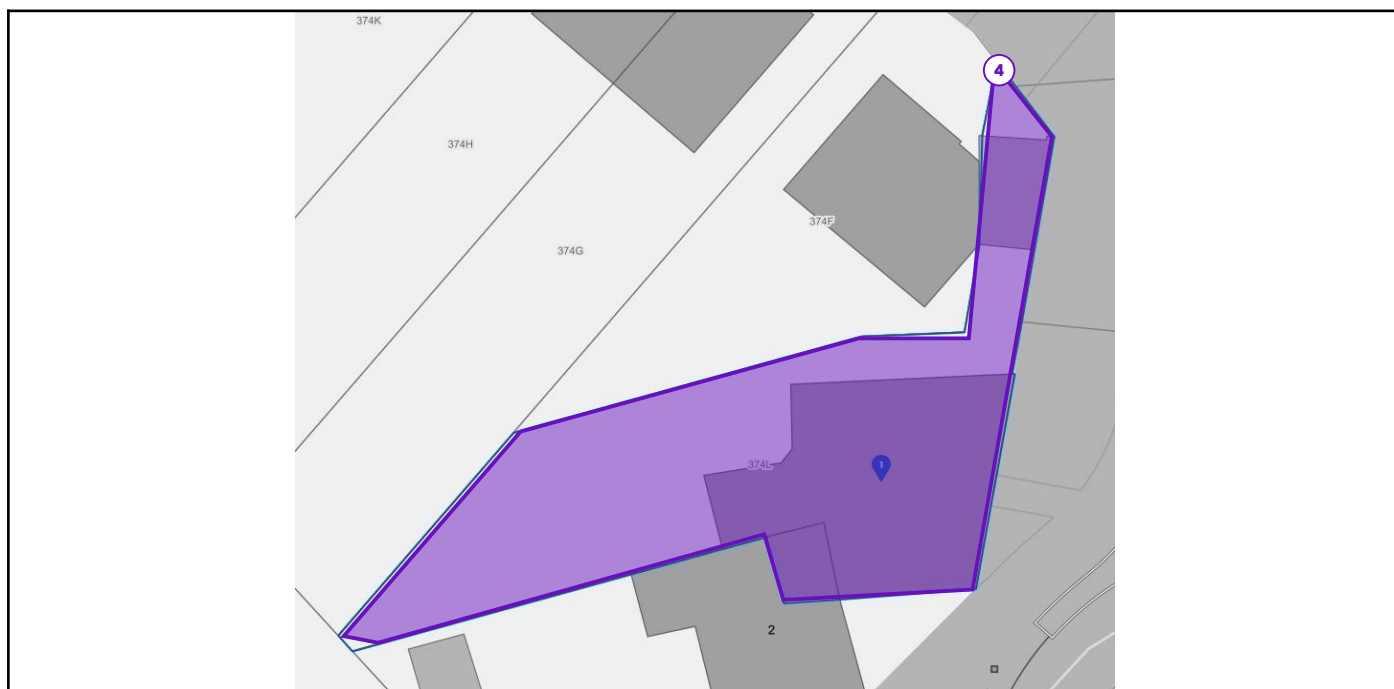
## Plan 1.1: Inspectiegebied

| Beschrijving | Type | Actie |
|--|---|---|
| 4. Y) Putdeksels en ondergrondse infrastructuur niet volledig onderzocht | Beperking | - |

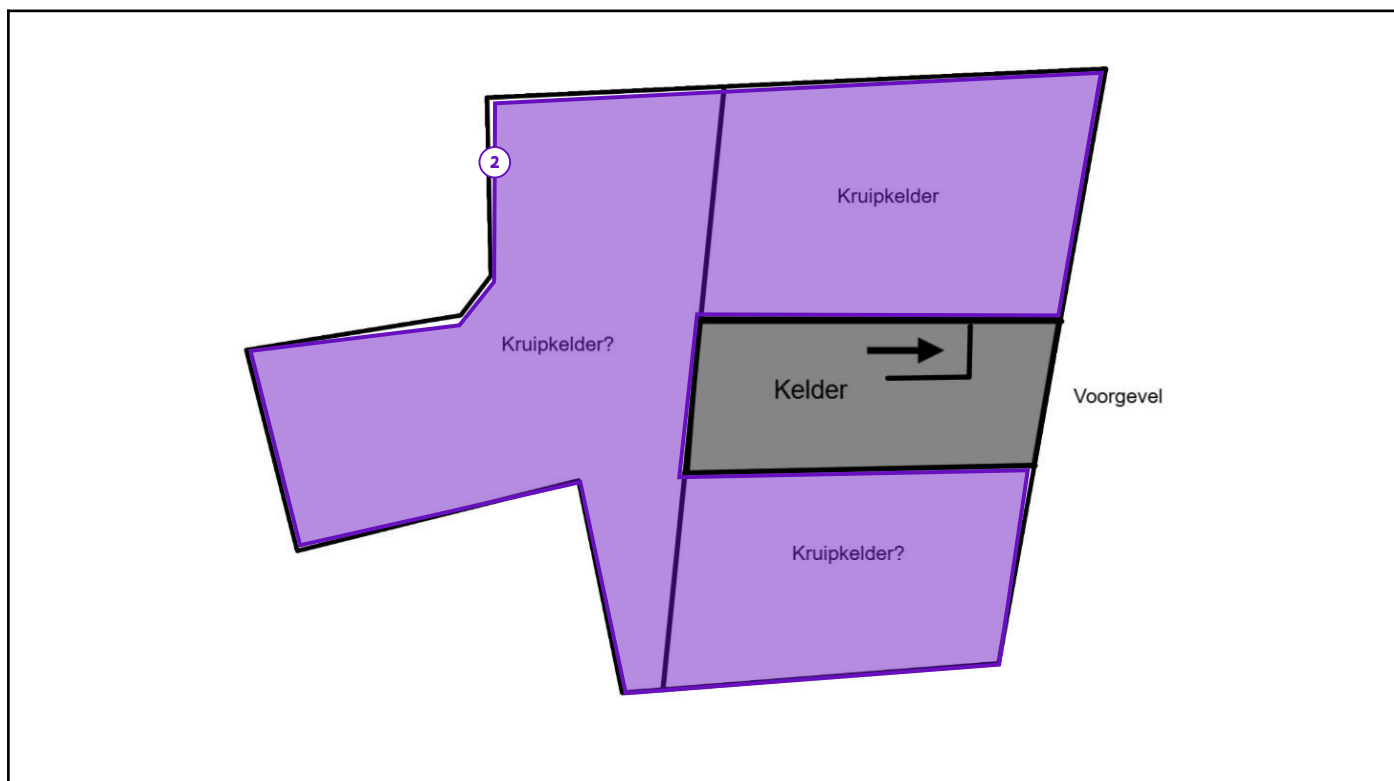
## Plan 1.2: Kelder

| Beschrijving | Type | Actie |
|---|---|---|
| 2. Y) Kruipkelder niet onderzocht | Beperking | - |

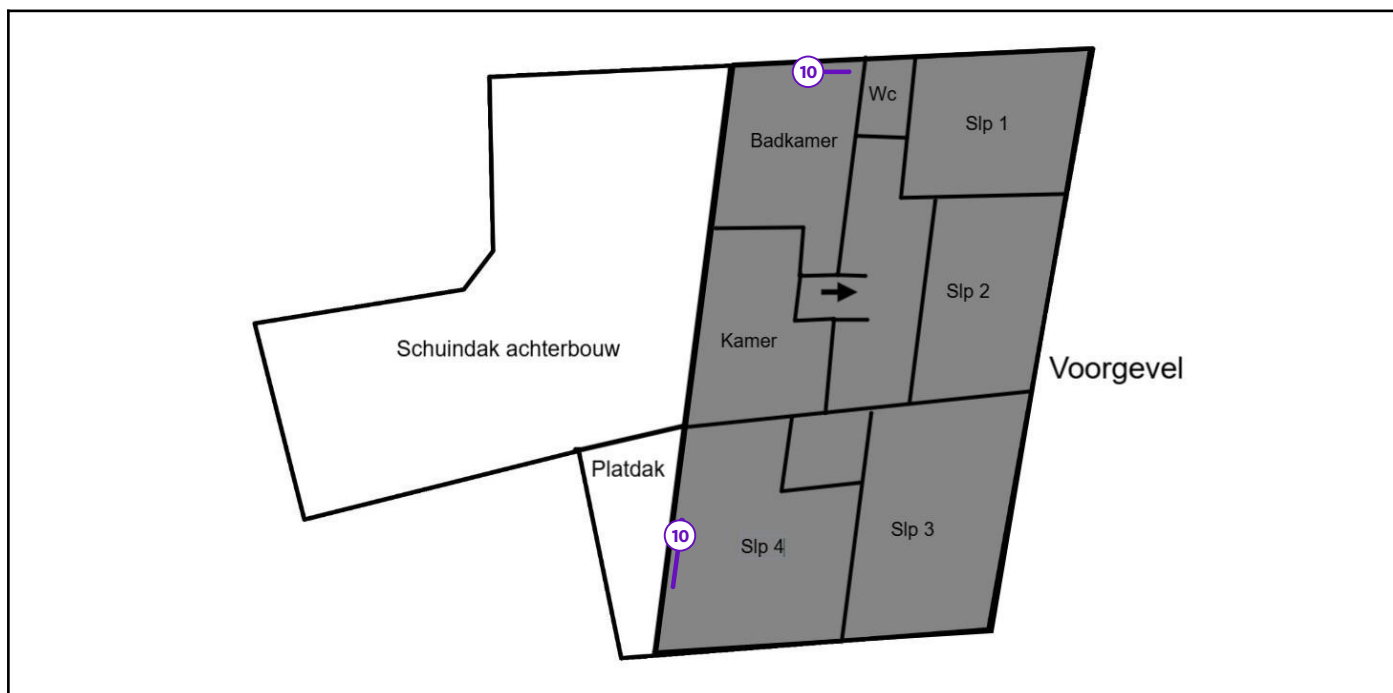
## Plan 1.11: Verdiep 1 deel 4

| Beschrijving | Type | Actie |
|--|---|---|
| 10. AA) Radiatoren/ convectoren (verdacht) | Advies | - |

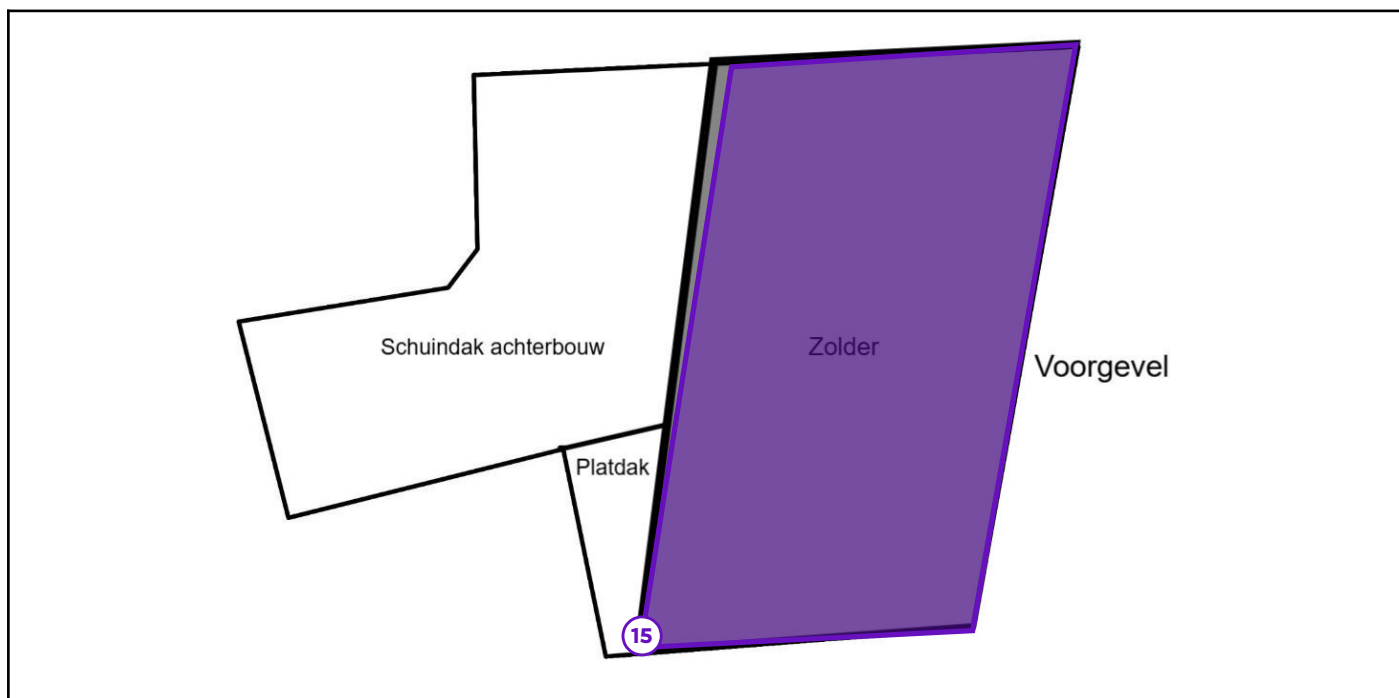
## Plan 1.12: Zolder deel 1

| Beschrijving | Type | Actie |
|--|---|---|
| 15. Verwijdering van asbesttoepassingen: afval zolder en dak | Advies | - |

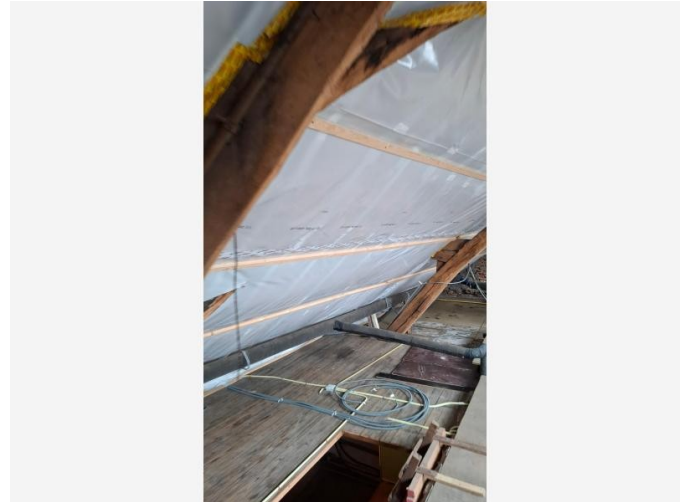
*Detailfoto*

In deze fiche gaat het over de 2 toepassingen; onderdak menuiserite dak woning + achterbouw en over het stof en reststukken zolder.

-Langs buiten en langs binnen werd op 2 plaatsen gecontroleerd of het oude onderdak nog aanwezig was, Er is nu een nieuw onderdak zichtbaar van delta folie.

-Op de zolder en op het verdiep werden ook geen zichtbare reststukken van het onderdak vastgesteld.

(dit werd met COPRO besproken op 14/04/2026: De deskundige oordeeld enkel op visuele vaststellingen van reststukken, stof valt hier niet onder) ER zijn geen reststukken meer zichtbaar = dus de fiche mag van het attest worden gehaald

Laat verder onderzoek doen, zoals een destructief onderzoek, om hier een volledige en correct beeld van te krijgen.

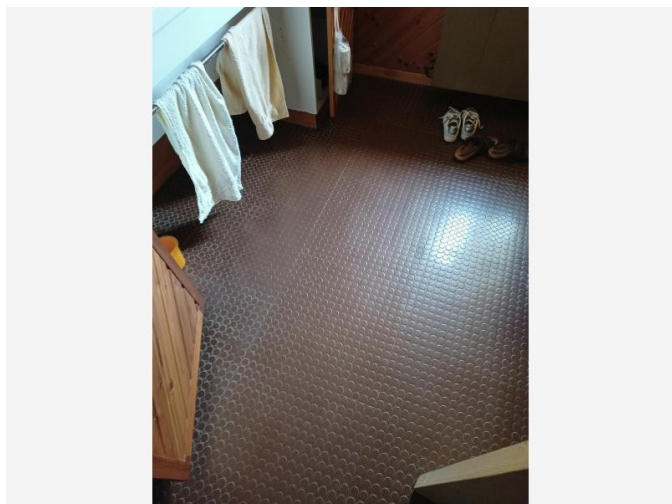
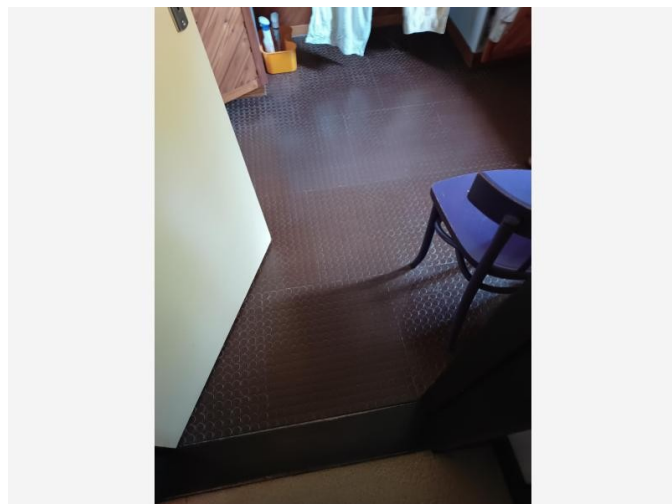
Geen asbest

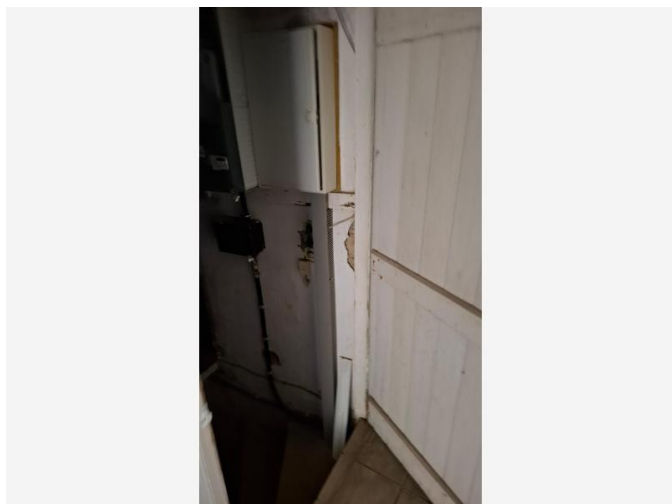
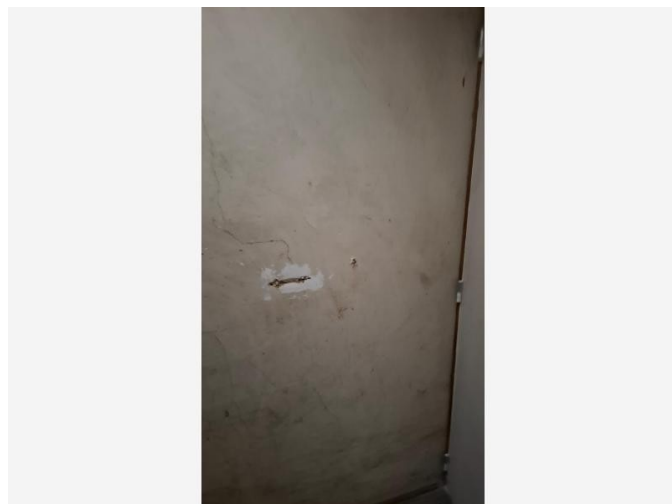
| <b>Opmerking</b> | Hoeveelheid is een ruwe inschatting |

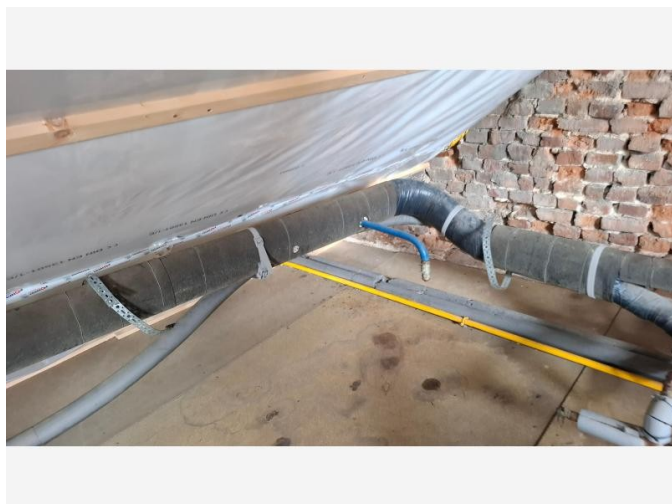
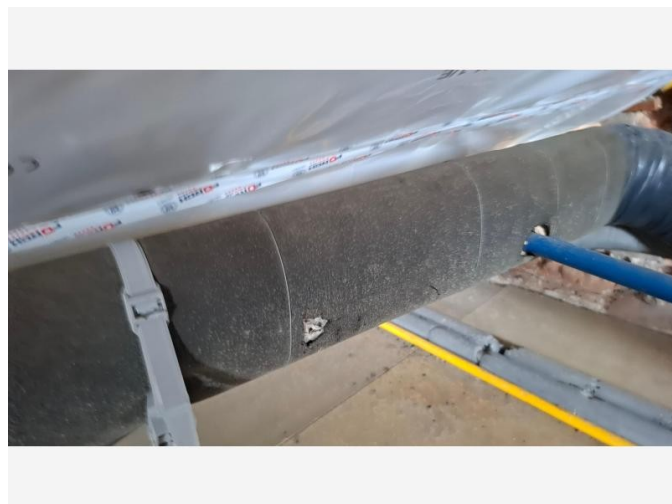
| <b>Opmerking</b> | Hoeveelheid is een ruwe inschatting. Volgende ruimtes zijn bemonsterd:<br><br>-Natte ruimte: Keuken<br><br>-Trappenhal: Hal GVL<br><br>-Individuele ruimtes: kamer verdiep<br><br>-Stooklokaal: Geen pl aanwezig |

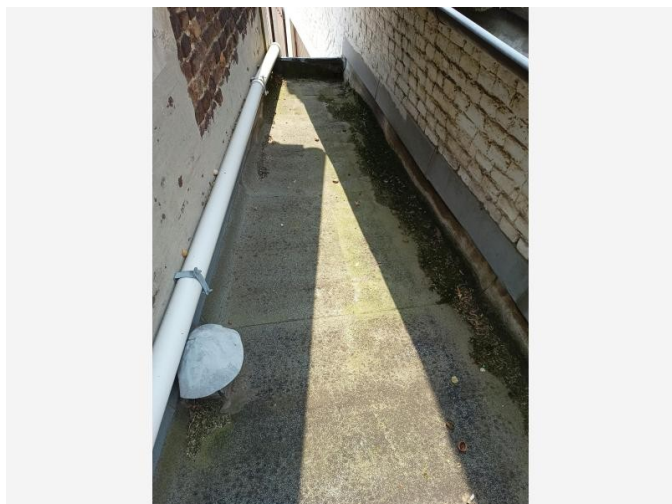
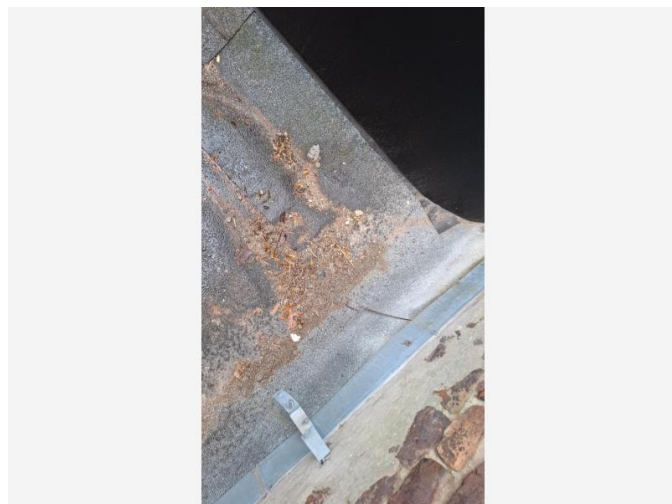
| <b>Opmerking</b> | <p>Hoeveelheid is een ruwe inschatting</p> <p>Er is nu een nieuwe dakbedekking EPDM aangebracht, boven op de roofing.</p> <p>Roofing werd opnieuw bemonsterd langs de onderzijde, geen asbest aanwezig in het staal.</p> |

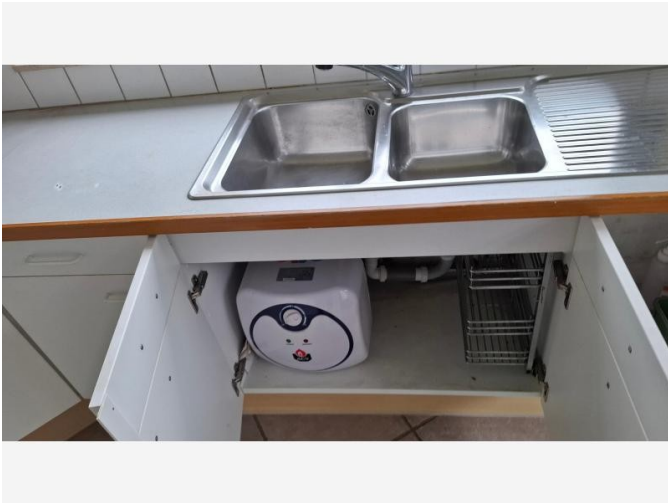
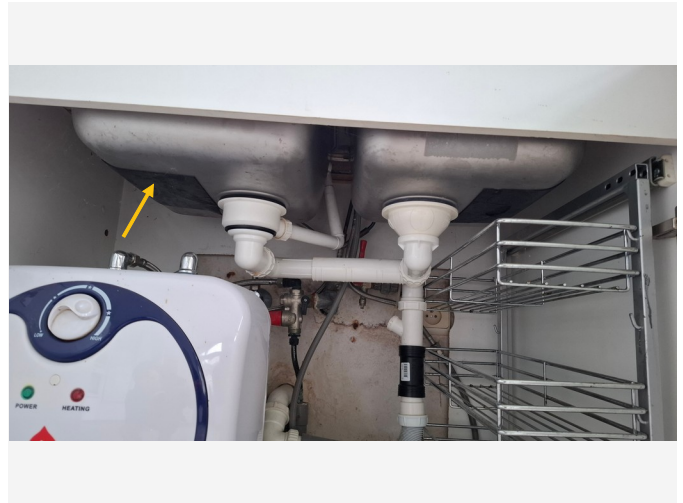
| <b>Opmerking</b> | <p>Hoeveelheid is een ruwe inschatting.</p> <p>Bitumen/roofing: Er is enkel een staal genomen van de bovenste laag roofing. Onder de geïnspecteerde roofing kan mogelijk asbesthoudende roofing zitten.</p> <p>Laat een destructief onderzoek uitvoeren om hier een correct beeld van te krijgen. Zeker voor de start van werken of sloop.</p> <p>Maak ook voldoende foto's na verwijdering als bewijsdocument.</p> |
