Asbestinventarisatetest

Camerlo 35, 3600 Genk

Attestnummer : **20260420-000425.000**

Uitgegeven op : **20.04.2026**

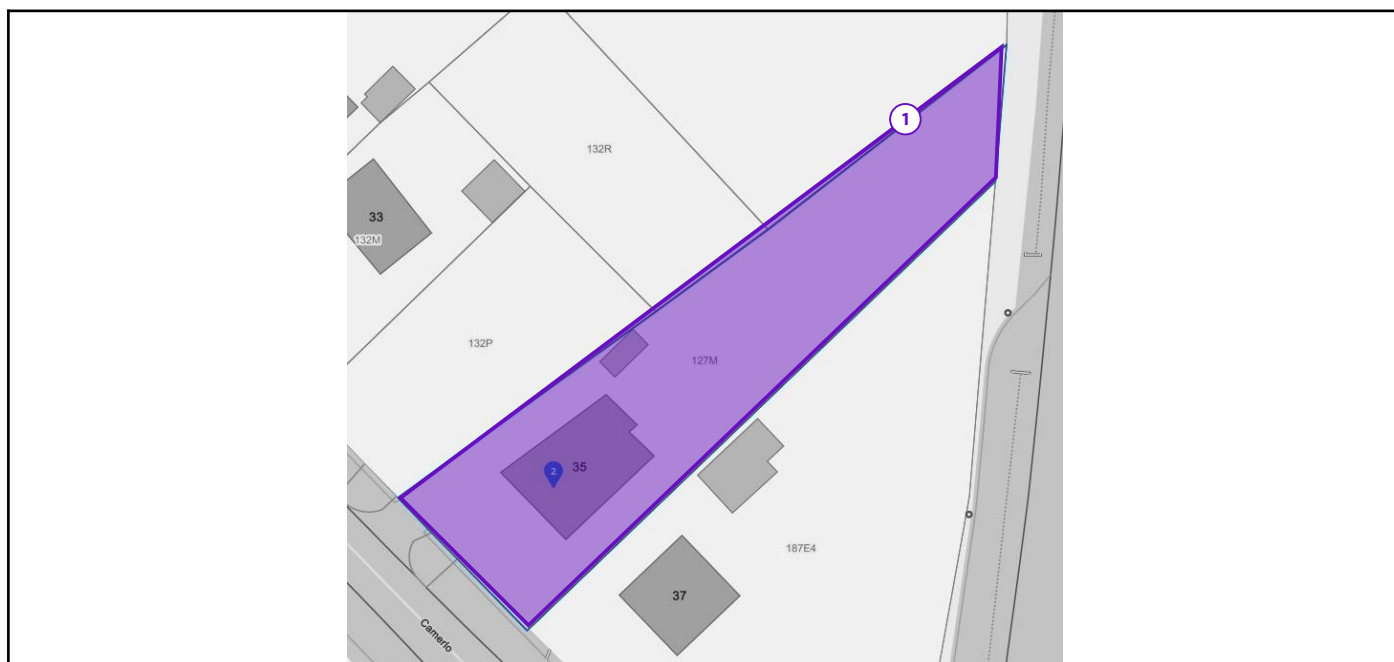
Plan 1.1: Inspectiegebied deel 1

Beschrijving	Type	Actie
1. Y) Putdeksels en ondergrondse infrastructuur niet volledig onderzocht	Beperking	-

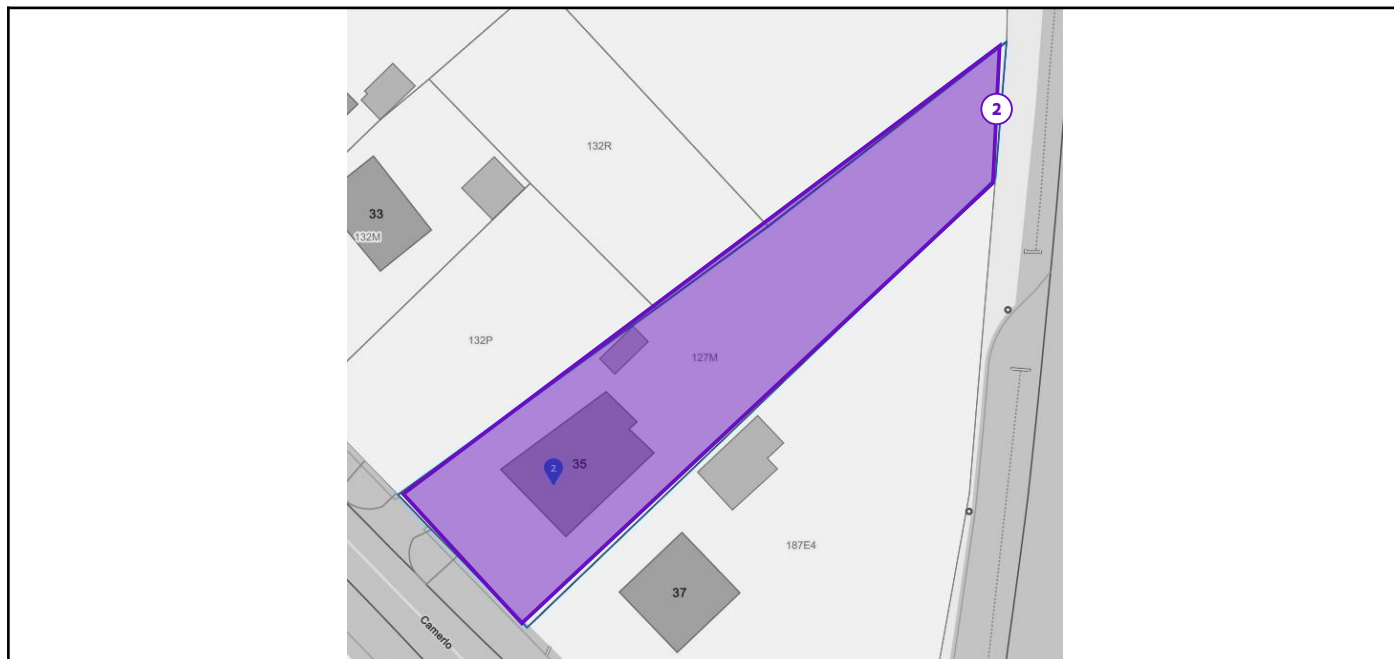
Plan 1.2: Inspectiegebied deel 2

Beschrijving	Type	Actie
2. Y) Tuin/perceel niet volledig onderzocht (begroeiing en planten)	Beperking	-

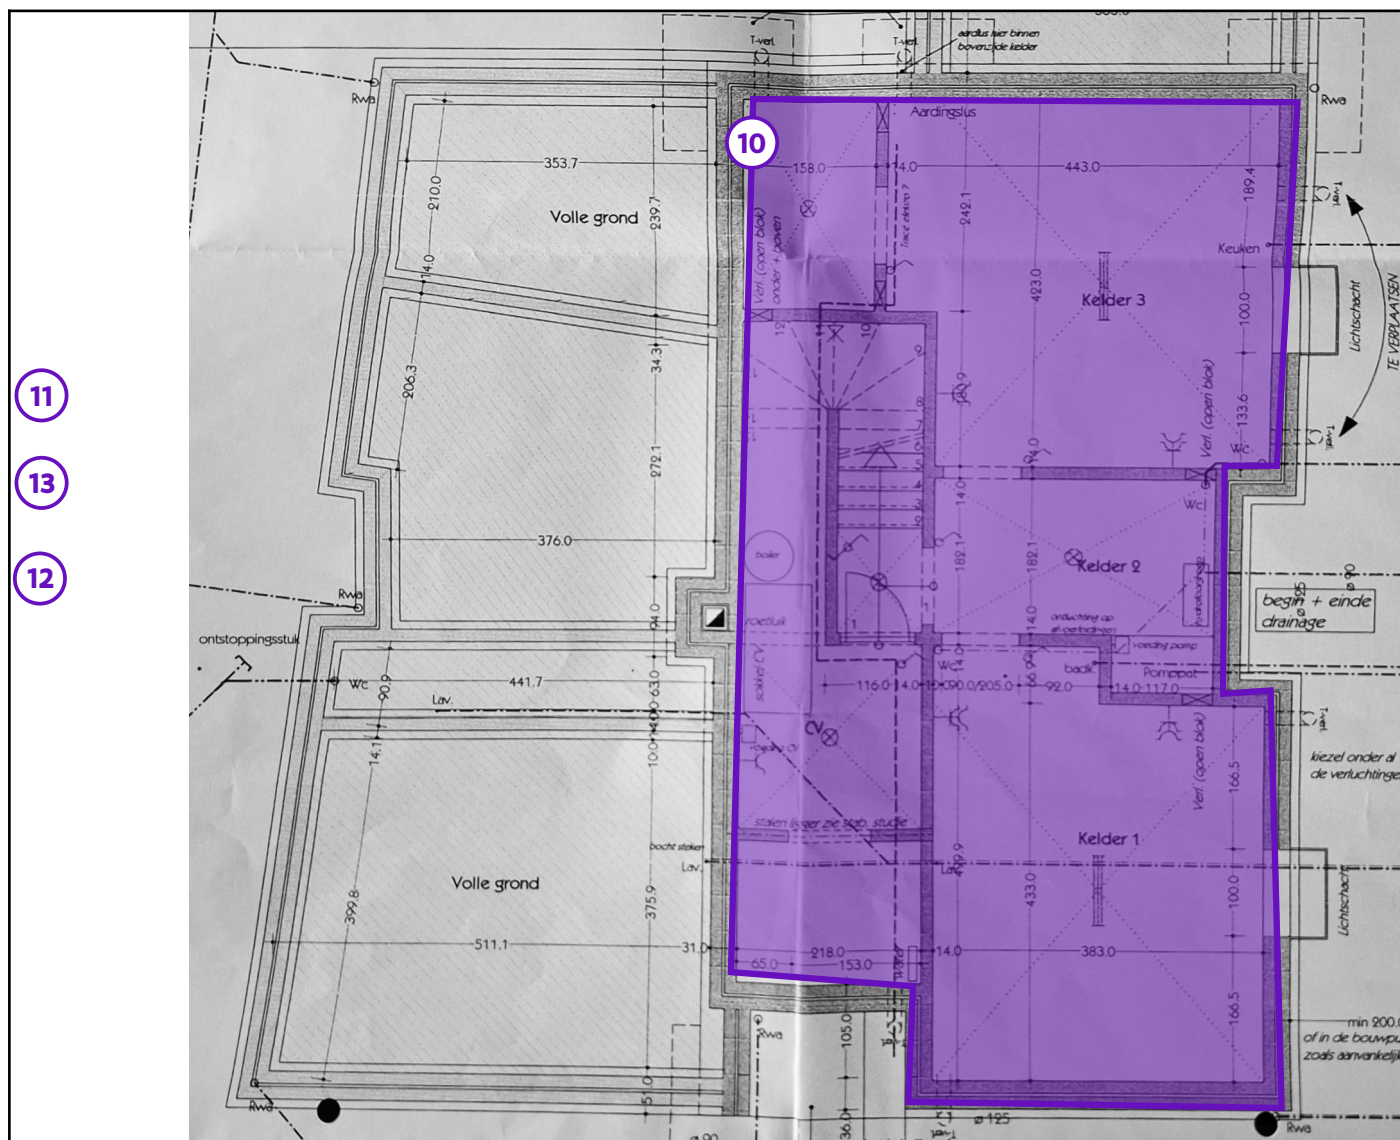
Plan 1.3: Kelder deel 1

Beschrijving	Type	Actie
10. AA) Vloertegel: lijm-smeerlagen (verdacht)	Advies	-
11. X) Aanwezigheid van oude afdruiptzone's van een dak is onbekend	Advies	-
12. X) Onderzoek met het nieuwe inspectieprotocol	Advies	-
13. X) Algemeen advies	Advies	-

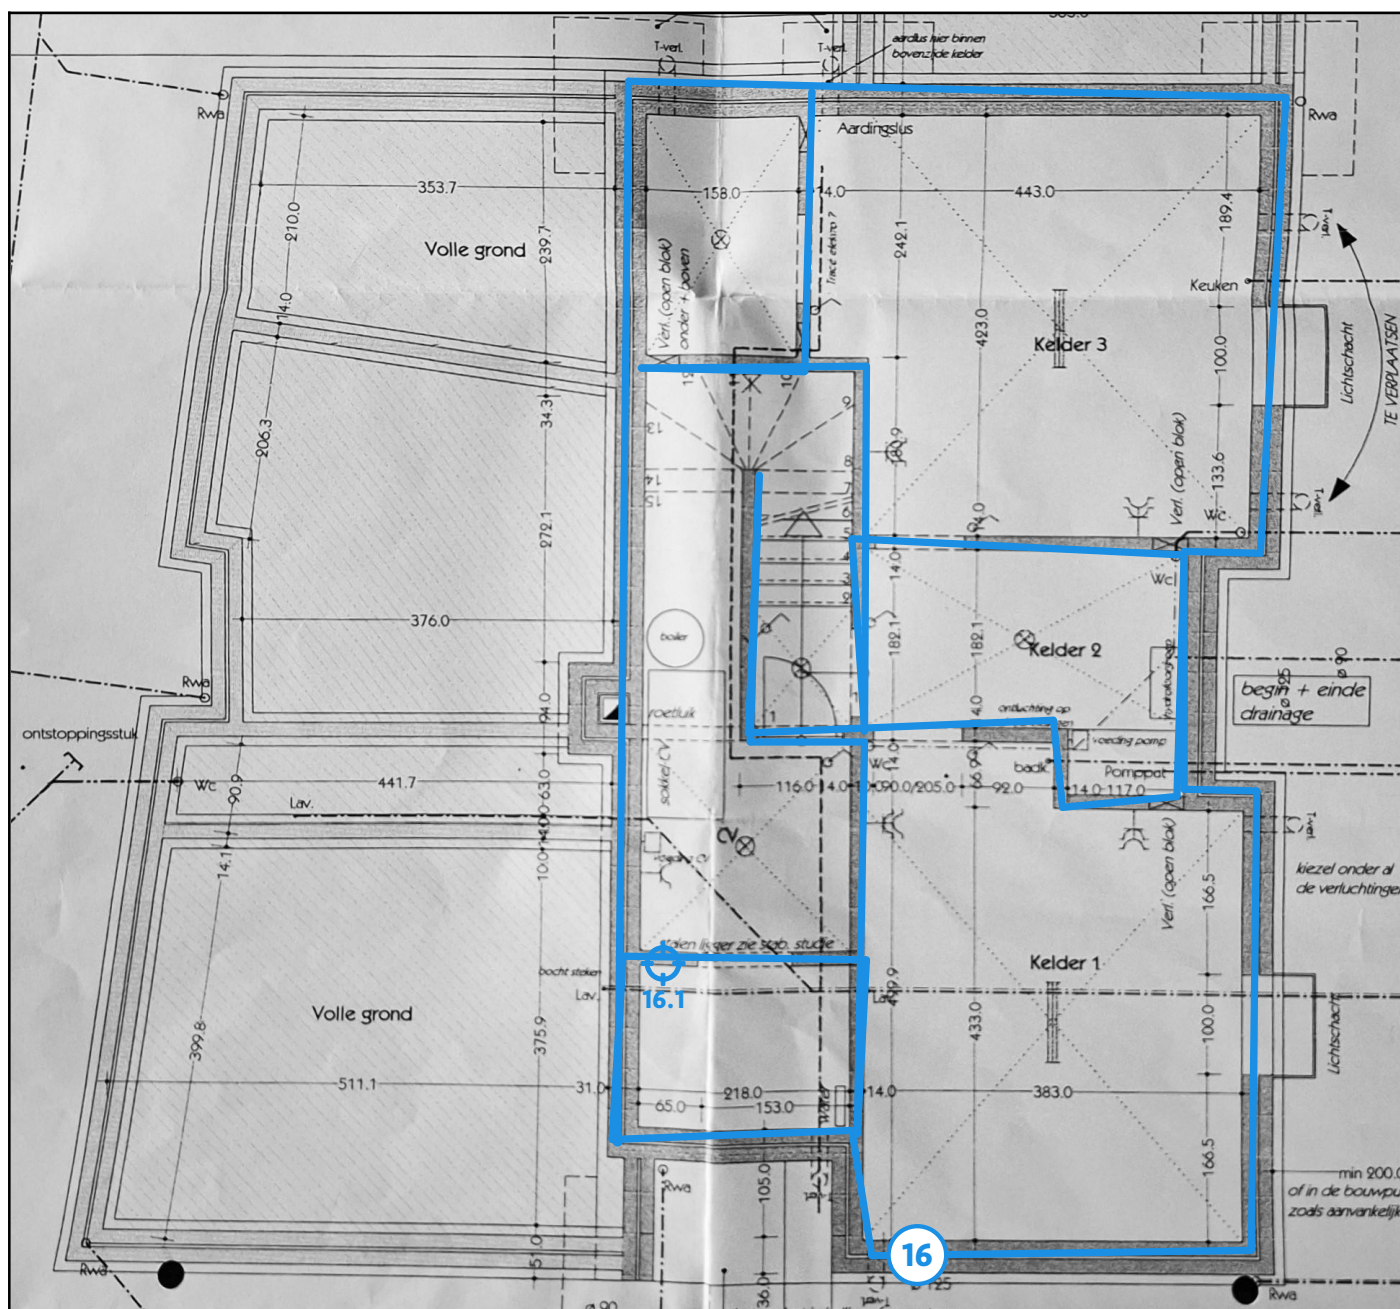
Plan 1.4: Kelder deel 2

Beschrijving	Type	Actie
16. Roofingstrook plafond/muur kelder	Geen asbest	-
16.1 Code: M6	Puntmonster	-

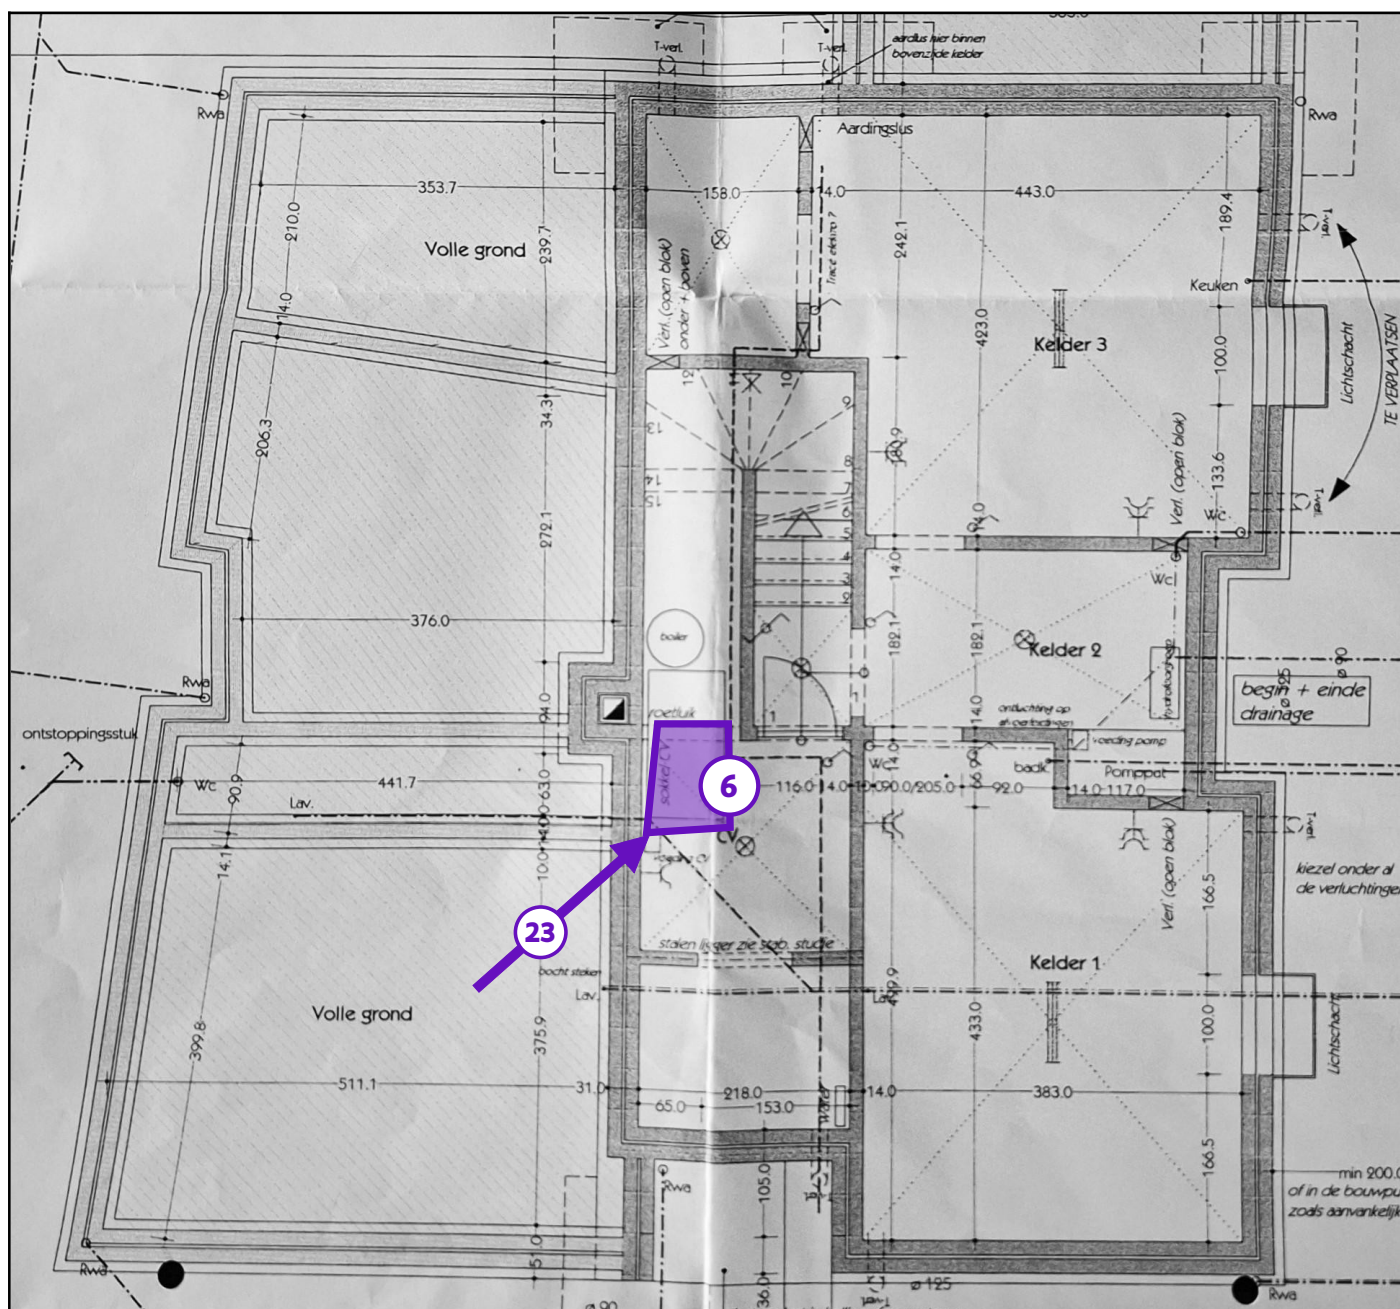
Plan 1.5: Kelder deel 3

Beschrijving	Type	Actie
6. AA Stookolie ketel (verdacht)	Advies	-
23. ZZ) Materialen aan de stookketel niet waarneembaar of vast te stellen	Overige ruimte of materiaal	-

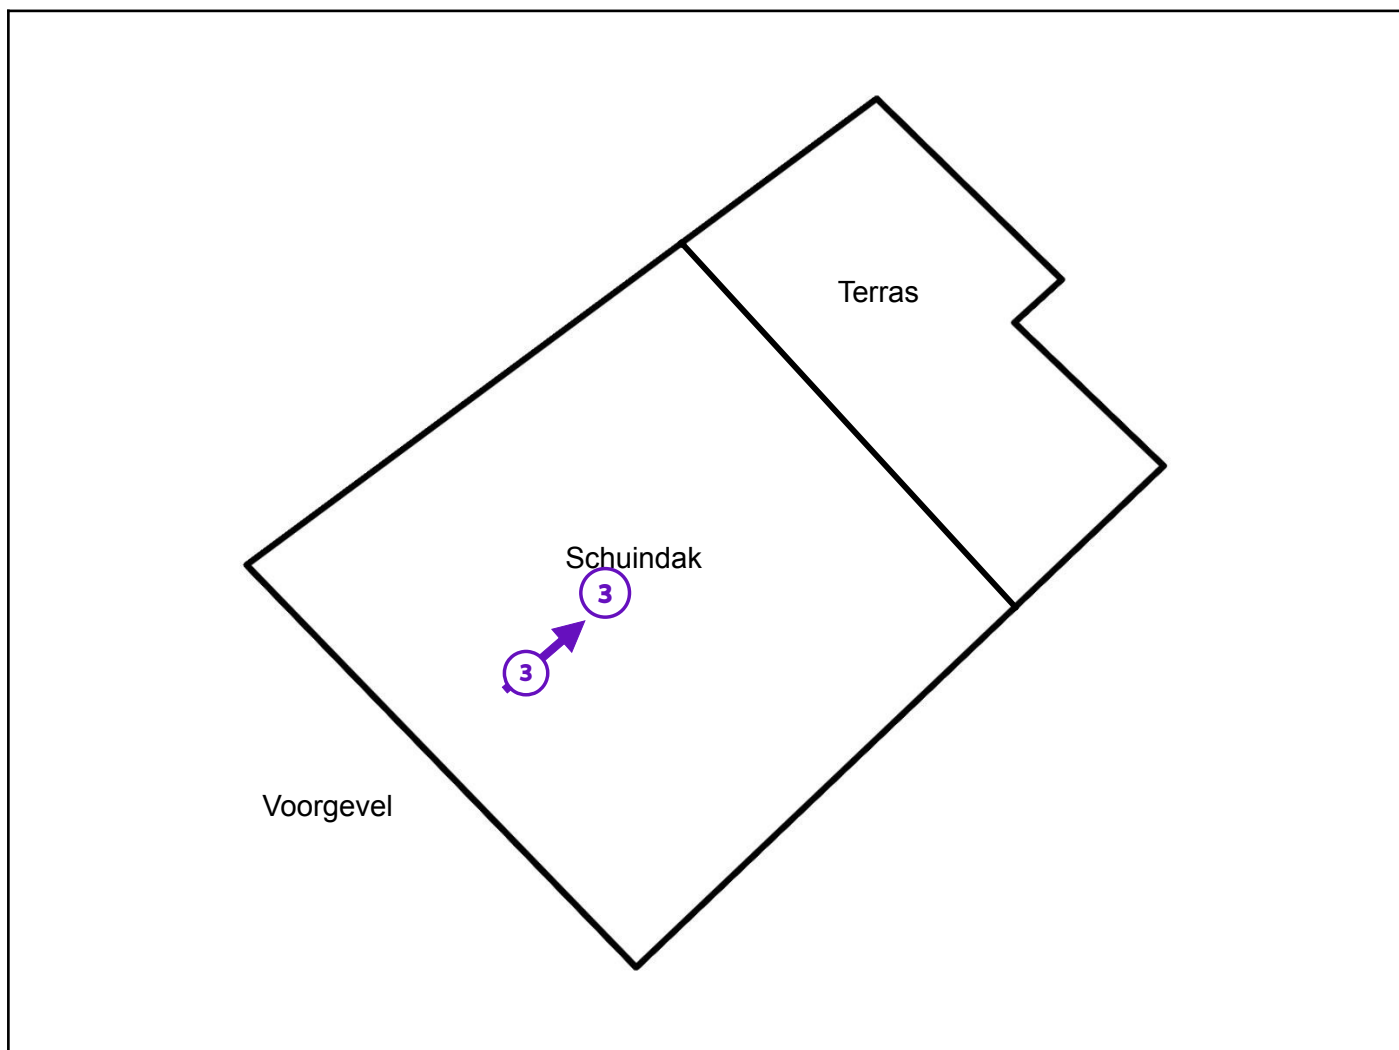
Plan 2.3: Dak/ buiten deel 3

Beschrijving	Type	Actie
3. Y) Schouw: mogelijke asbesttoepassing niet inspecteerbaar	Beperking	-

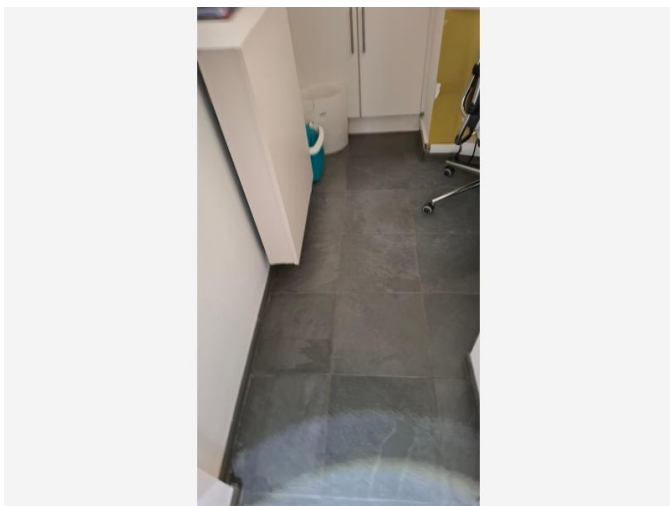
Situeringfoto

Lijmlagen bij vloertegels/vloeren:

Wand, vloertegels en vloerzeilen, vinyltegels kunnen mogelijk met asbest tegelijk zijn bevestigd.

Er zijn veel verschillende types van smeerlagen en lijmen. Een veel voorkomende asbest lijm is de zwarte lijm laag. De asbestverdachte smeerlaag bij vloeren kan ook samengesteld zijn uit cement, zavel, gips en andere materialen.

Deze lijm en smeerlagen zijn niet onderzocht (tenzij een specifieke lijm/smeerlaag toepassing is opgenomen in een bronfiche). Dit komt omdat deze niet zichtbaar- eenvoudig bereikbaar zijn. Laat een destructief onderzoek uitvoeren om alle verschillende lijm en smeerlagen in dit inspectiegebied te laten controleren.

Laat u bij vragen bijstaan door een asbestdeskundige.
