Asbestinventarisatetest

Molenstraat 80, 3630 Maasmechelen

Attestnummer : **20260217-000242.000**

Uitgegeven op : **17.02.2026**

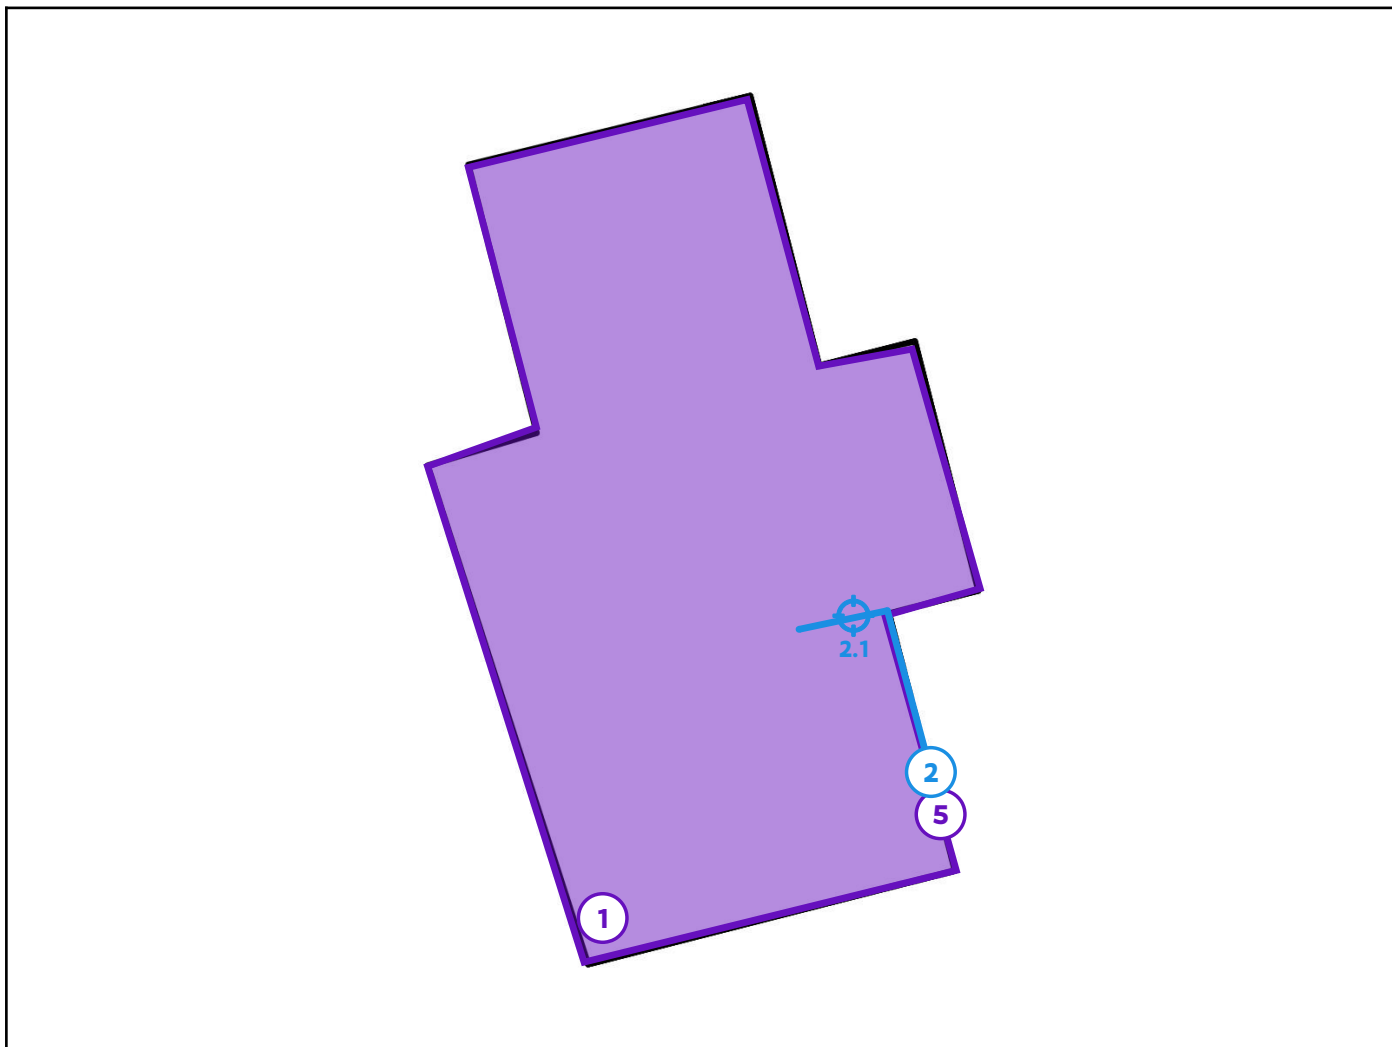
Plan 1.4: Zolder

Beschrijving	Type	Actie
1. Rookgaskanaal	Beperking	-
2. Pleisterwerk binnenmuren	Geen asbest	-
2.1 Code: MM01	Mengmonster	-
5. Dak	Overige ruimte of materiaal	-
