# Asbestinventarisatetest

Zavelstraat 82, 3520 Zonhoven

Attestnummer : 20260522-000361.000

Uitgegeven op : 22.05.2026

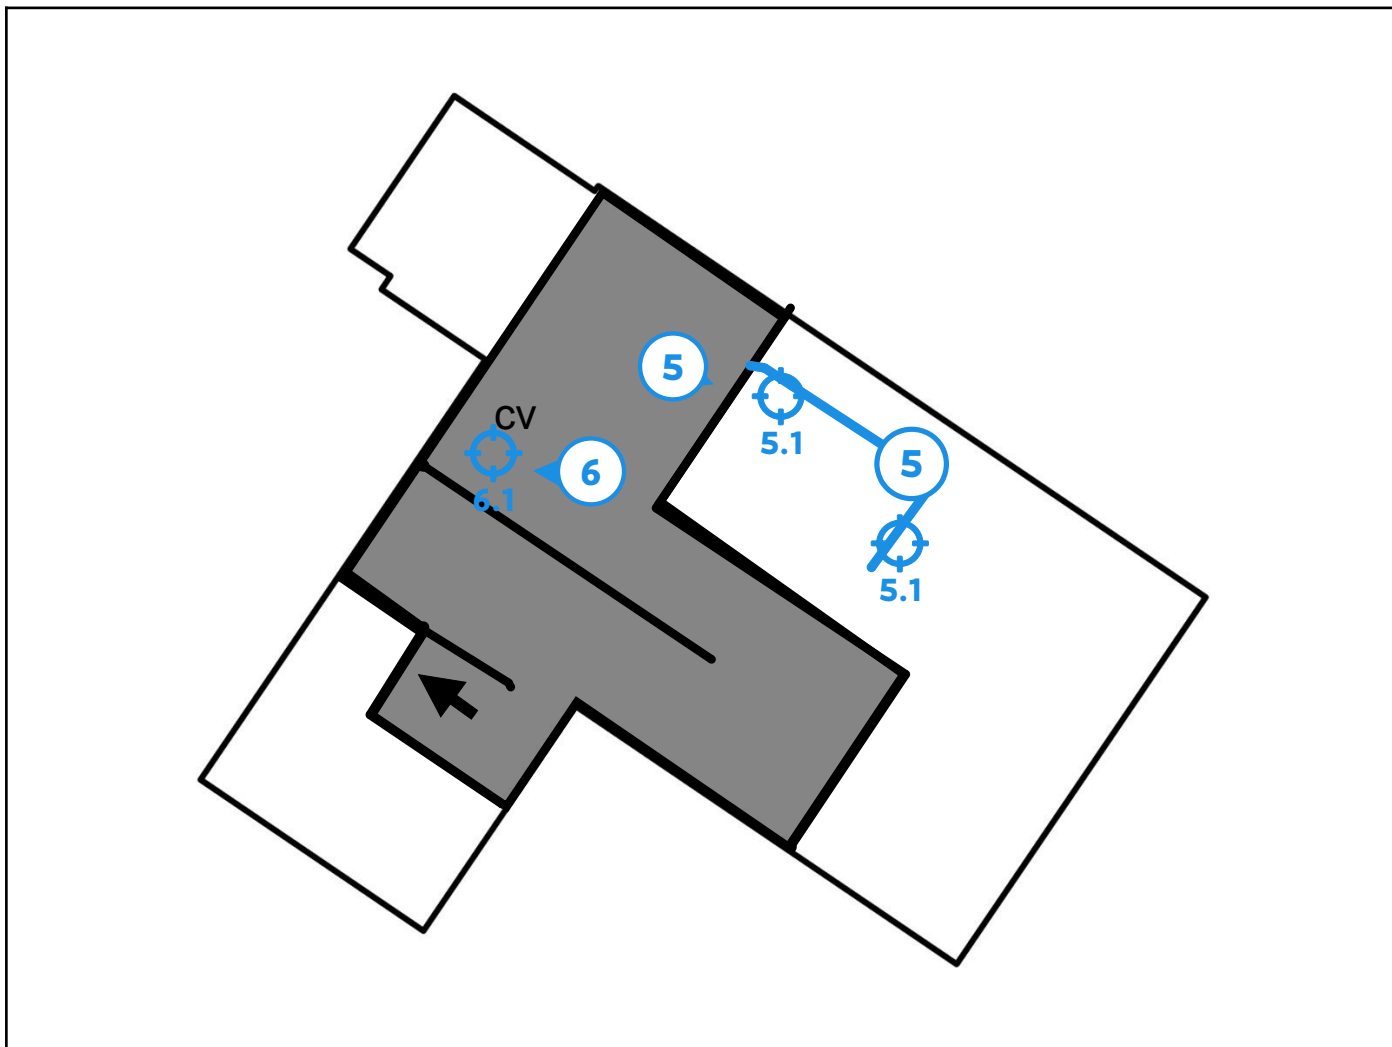
## Plan 1.1: kelder

Beschrijving	Type	Actie
5. roofing leidingisolatie kruipkelder	Geen asbest	-
5.1 Code: g852	Mengmonster	-
6. Pakking CV-brander	Geen asbest	-
6.1 Code: g854	Puntmonster	-

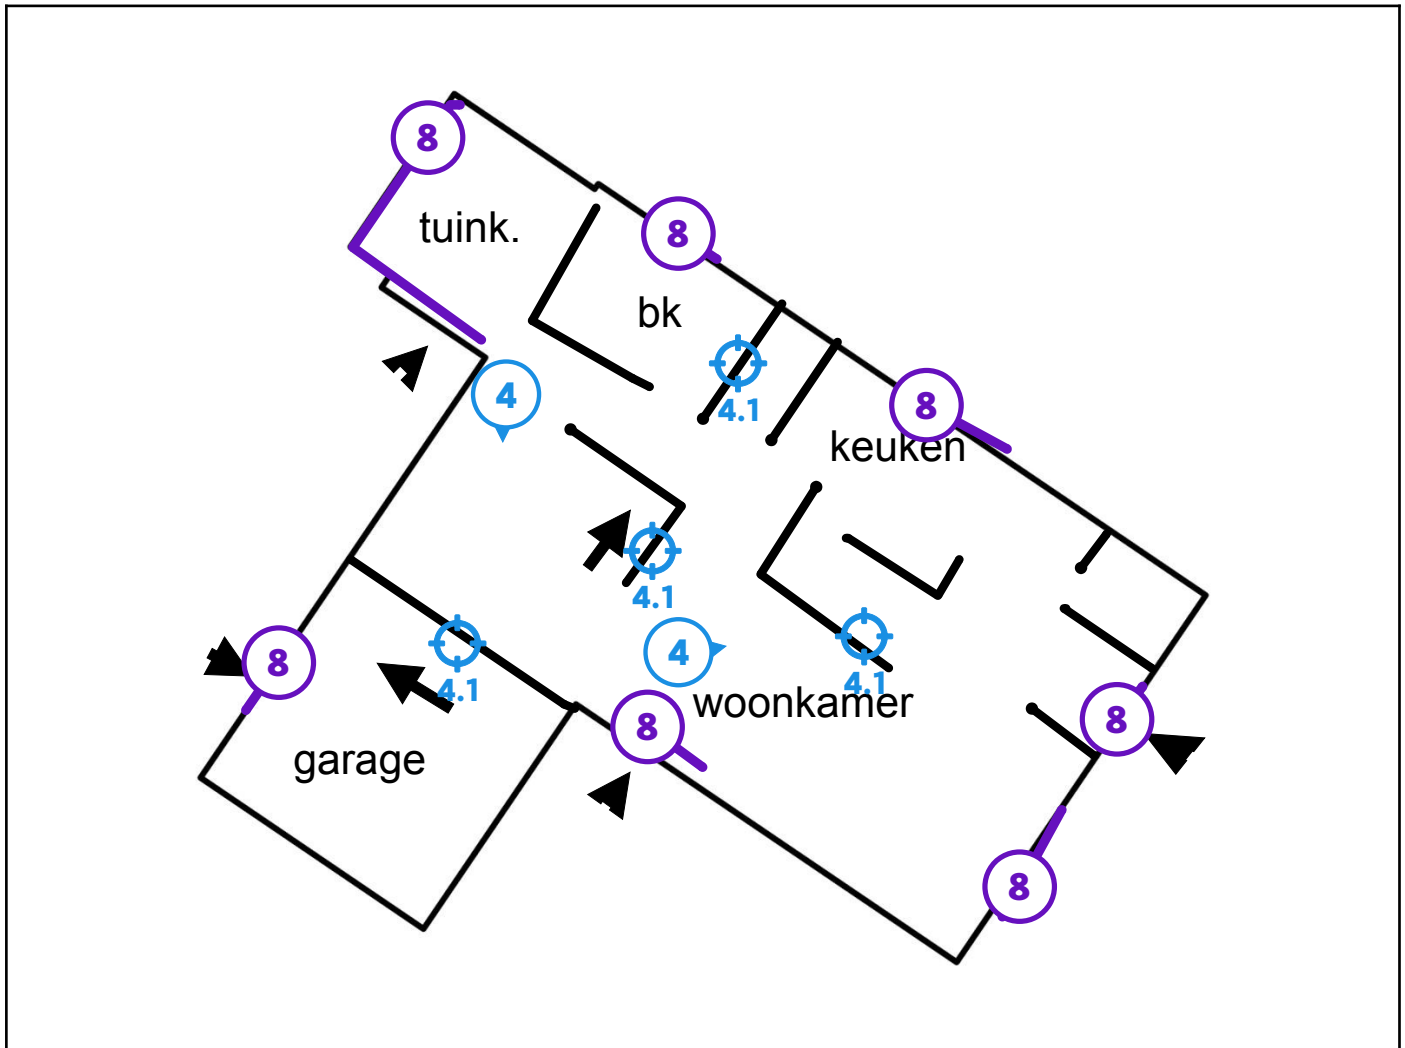
## Plan 1.2: nv0

Beschrijving	Type	Actie
4. pleister wanden	Geen asbest	-
4.1 Code: g851	Mengmonster	-
8. siliconen ramen	Overige ruimte of materiaal	-

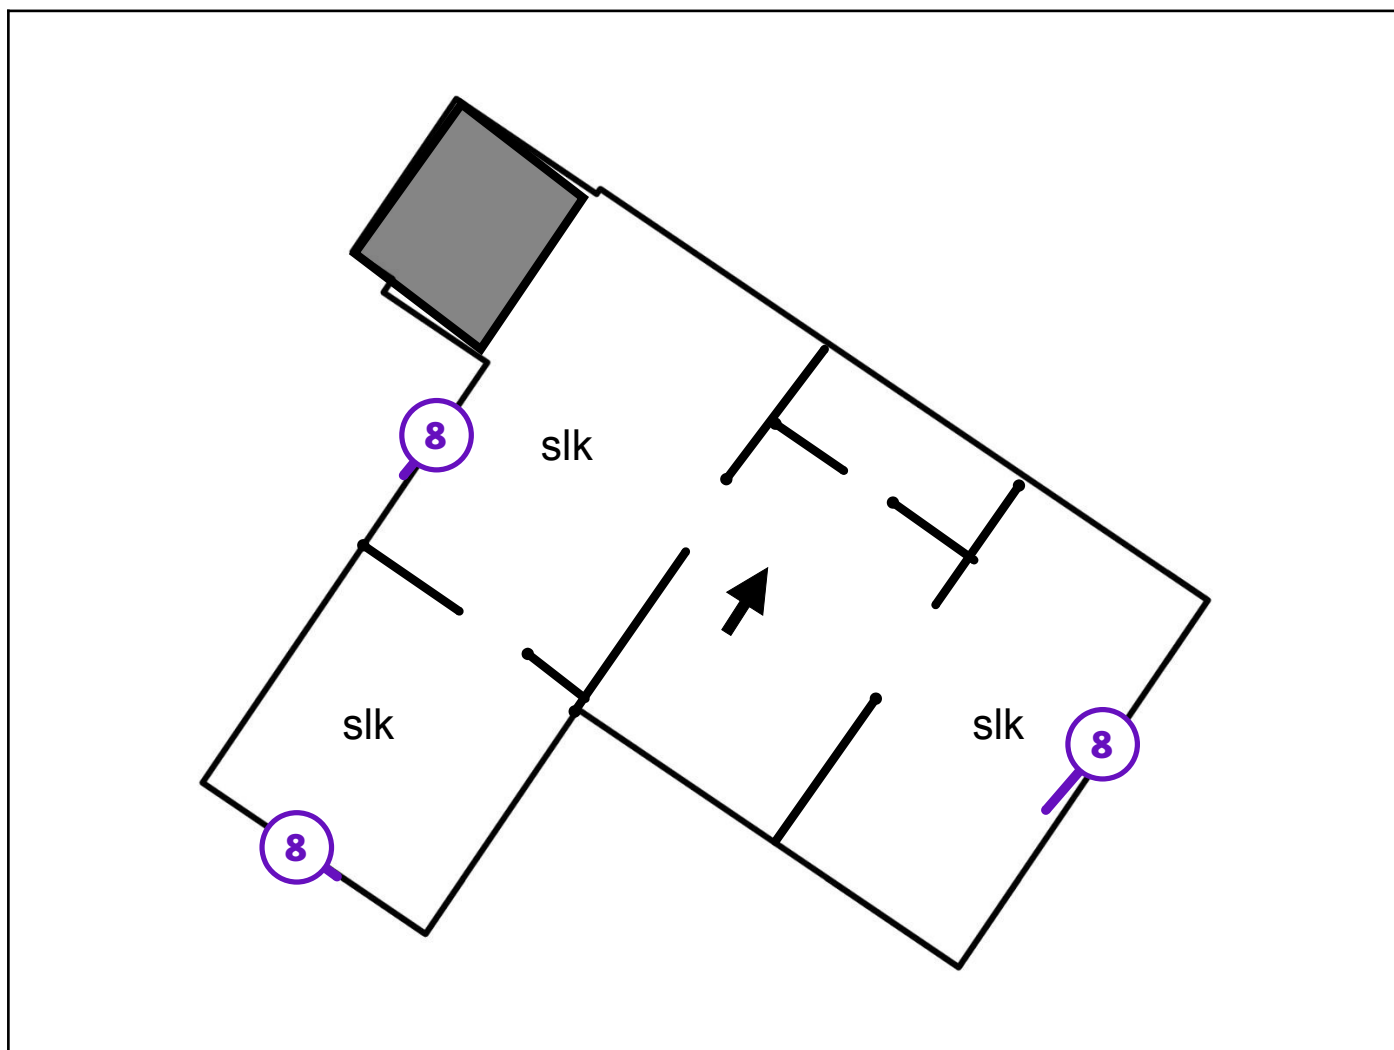
## Plan 1.3: nv1

Beschrijving	Type	Actie
8. siliconen ramen	Overige ruimte of materiaal	-

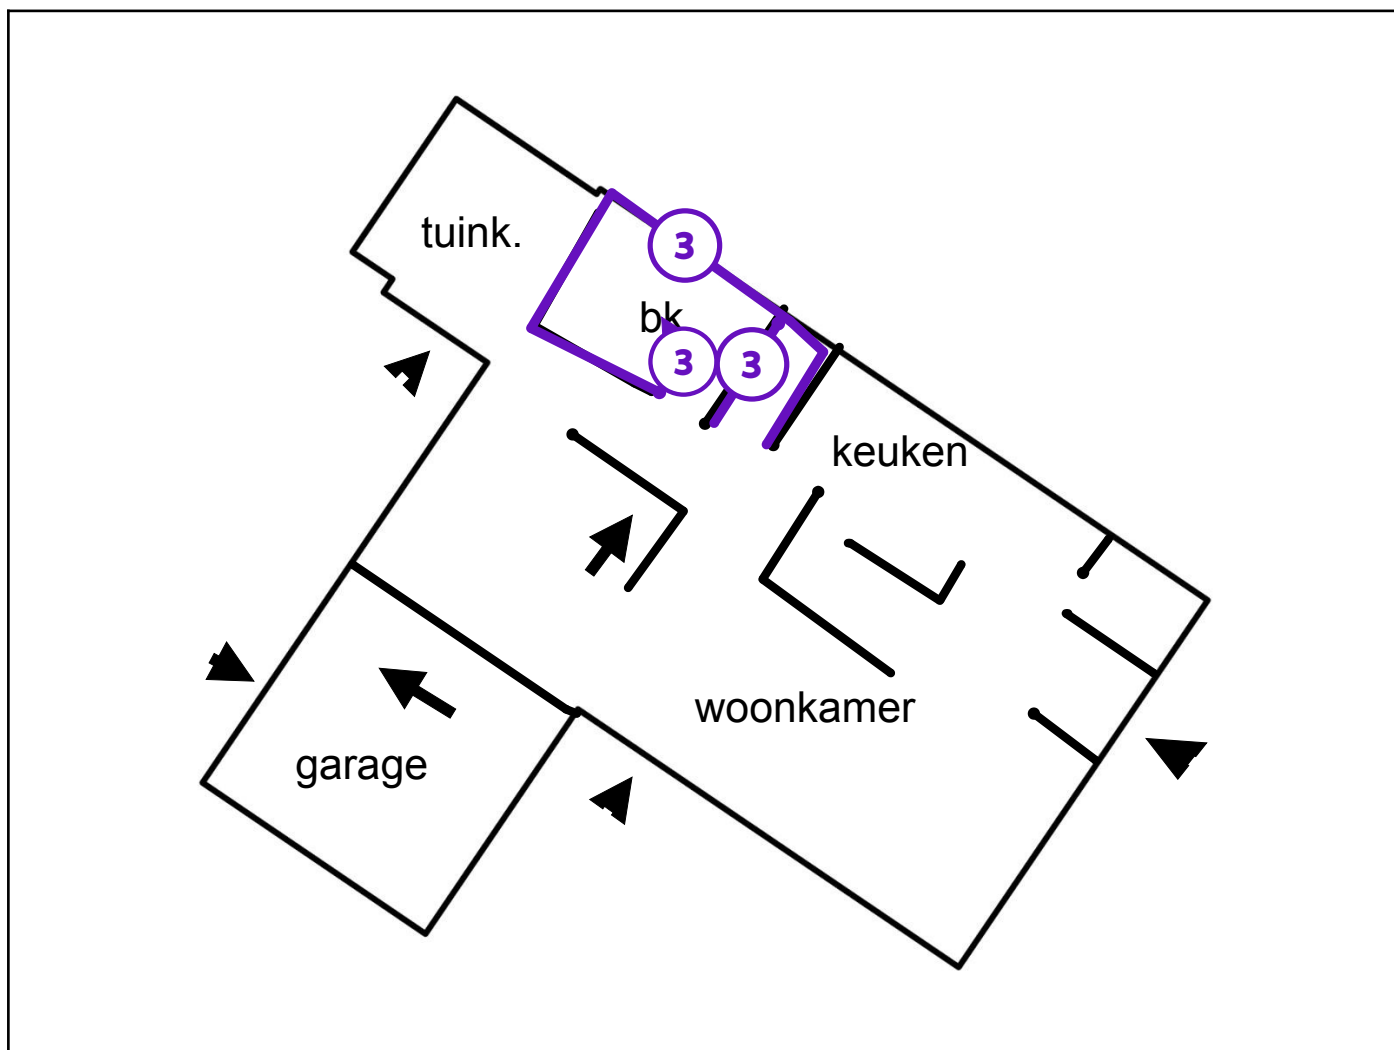
## Plan 1.6: nv0 kopie

Beschrijving	Type	Actie
3. eventuele tegellijn achter wandtegels badkamer en wc	Advies	-

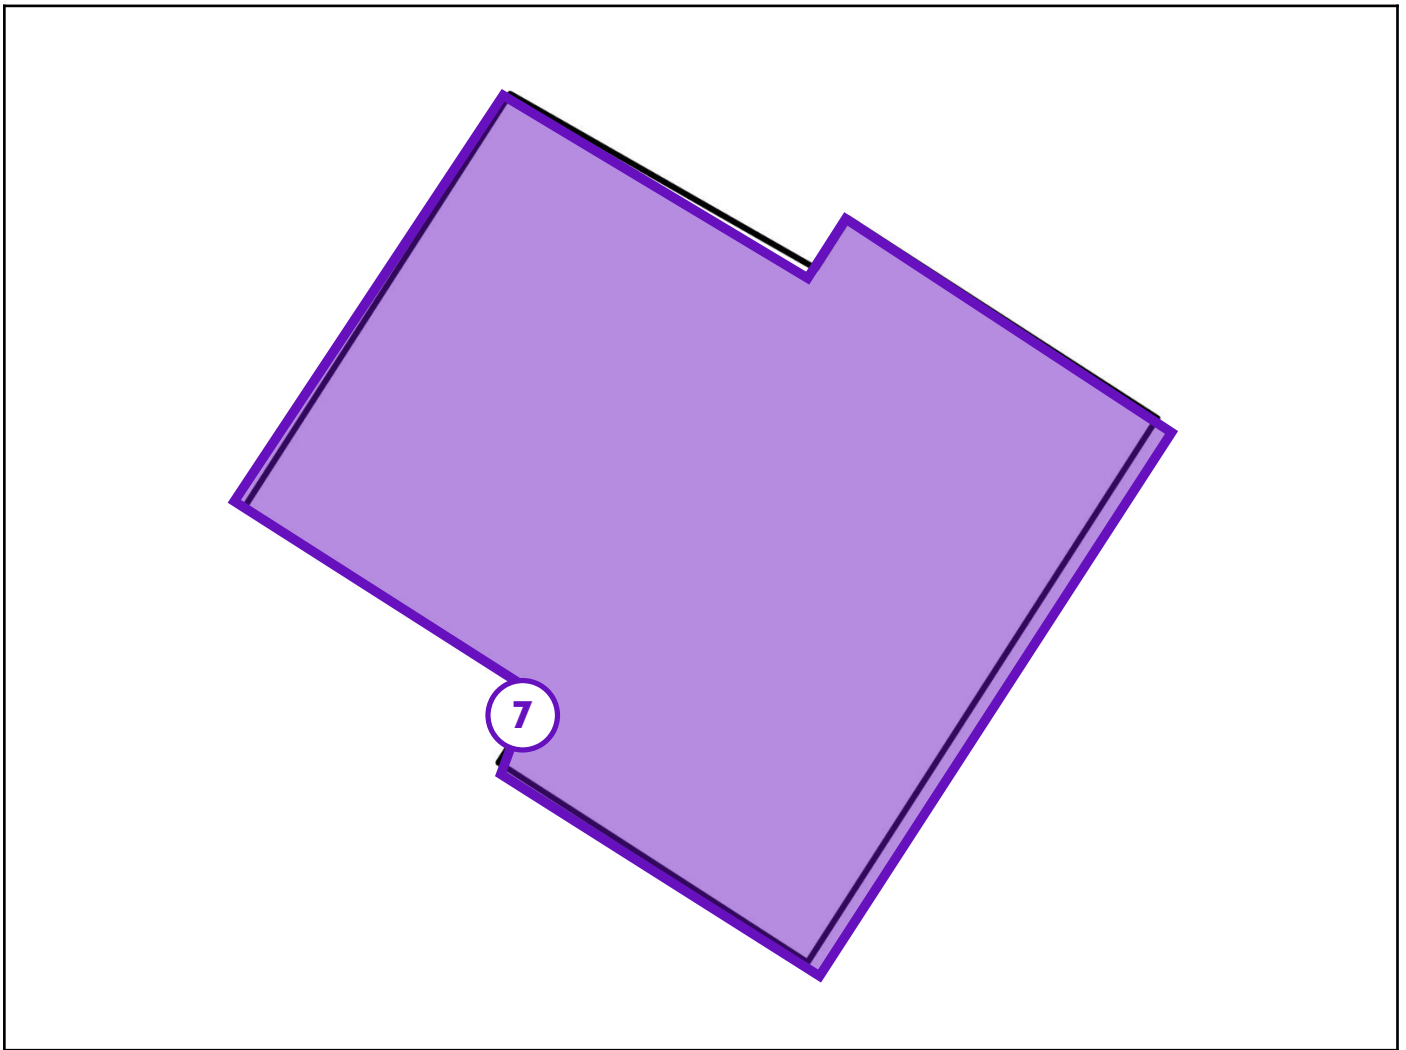
## Plan 2.2: tuinhuis dakenplan

Beschrijving	Type	Actie
7. Dakbedekking in dakpannen (niet verdacht)	Overige ruimte of materiaal	-

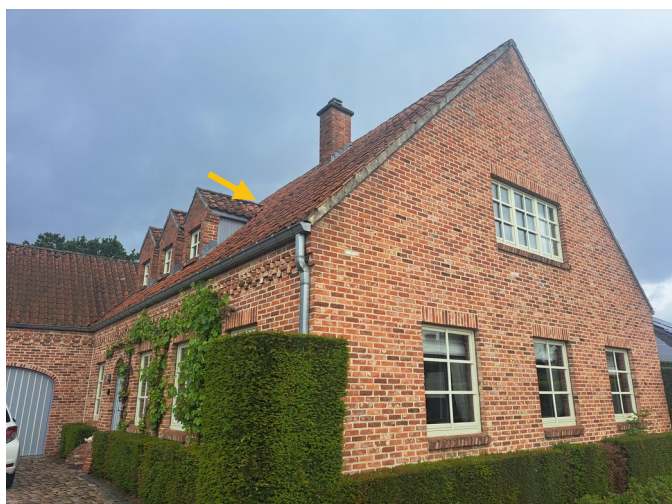
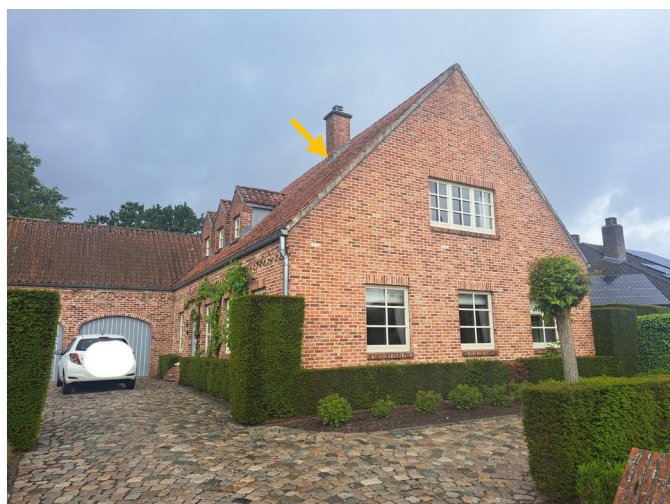
### Fiche 7: Dakbedekking in dakpannen (niet verdacht)

Beschrijving	Notitie	Terug te vinden op plannen
Fiche 7: Dakbedekking in dakpannen (niet verdacht)	De dakbedekking is niet-asbestverdacht.	Plan 1.4: dakenplan Plan 2.2: tuinhuis dakenplan
Fiche 8: siliconen ramen	-	Plan 1.2: nv0 Plan 1.3: nv1
