# Asbestinventarisatetest

Molenblookstraat 14C, 3690 Zutendaal

Attestnummer : **20260609-000455.000**

Uitgegeven op : **09.06.2026**

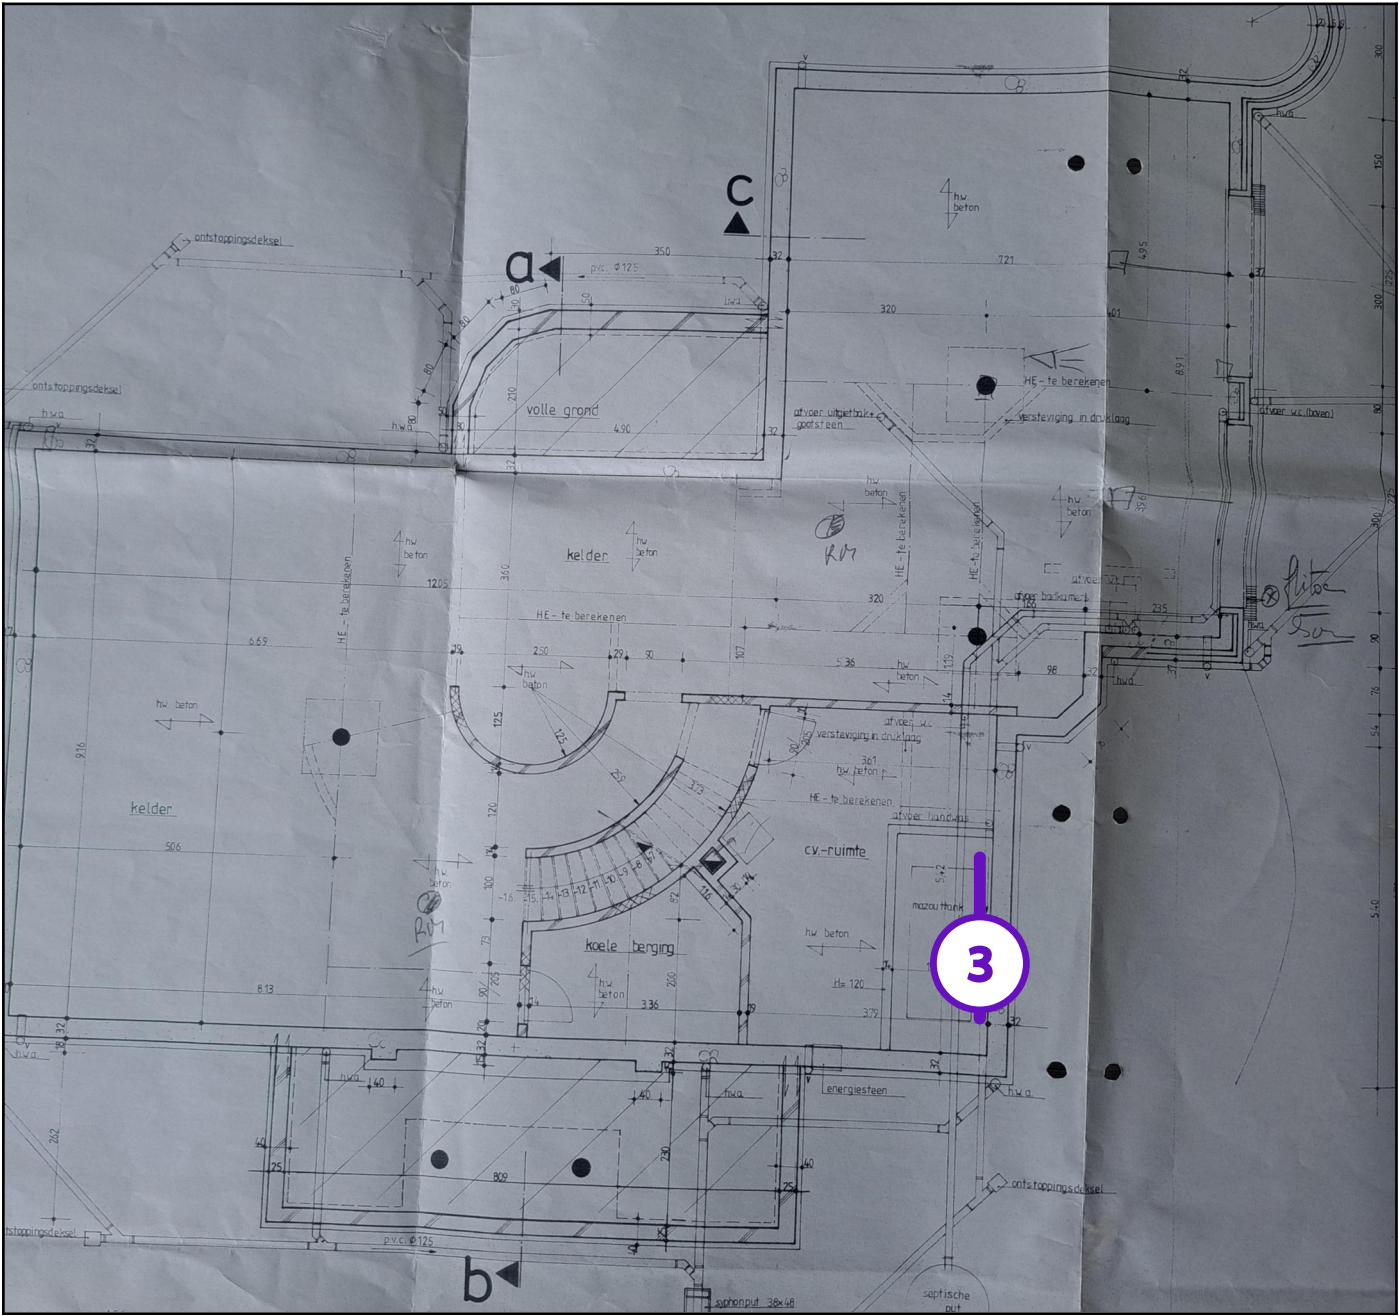
# Plan 1.1: kelder

| Beschrijving | Type | Actie |
|---|---|---|
| 3. eventuele tegellijn achter wandtegels badkamer en wc | Advies | - |

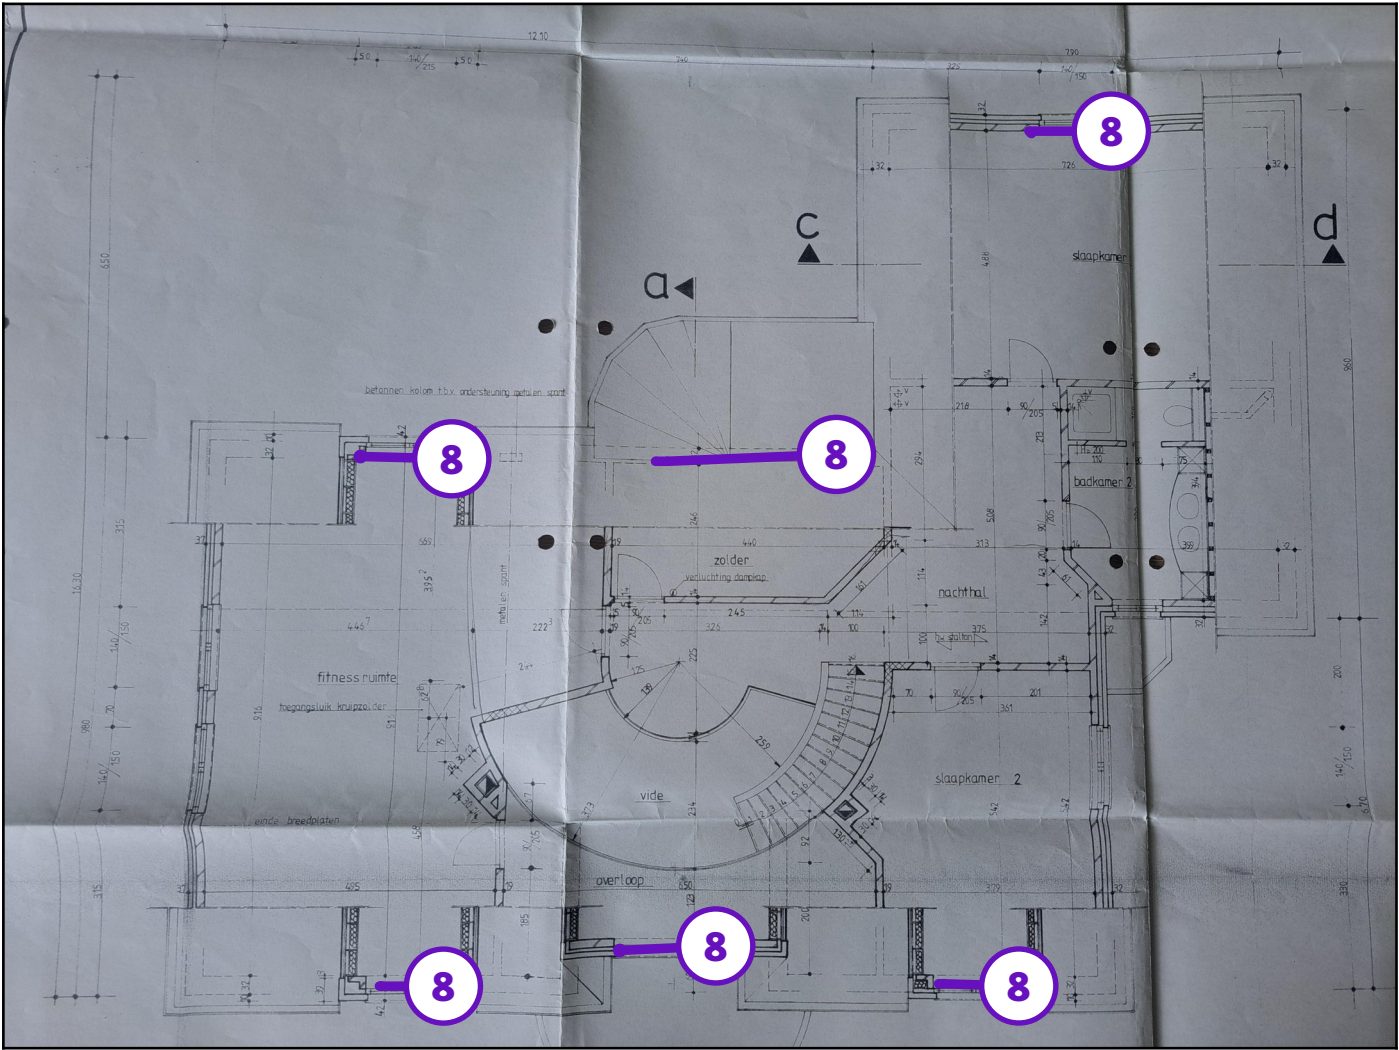
# Plan 1.3: nv1

| Beschrijving | Type | Actie |
|---|---|---|
| 8. siliconen ramen | Overige ruimte of materiaal | - |

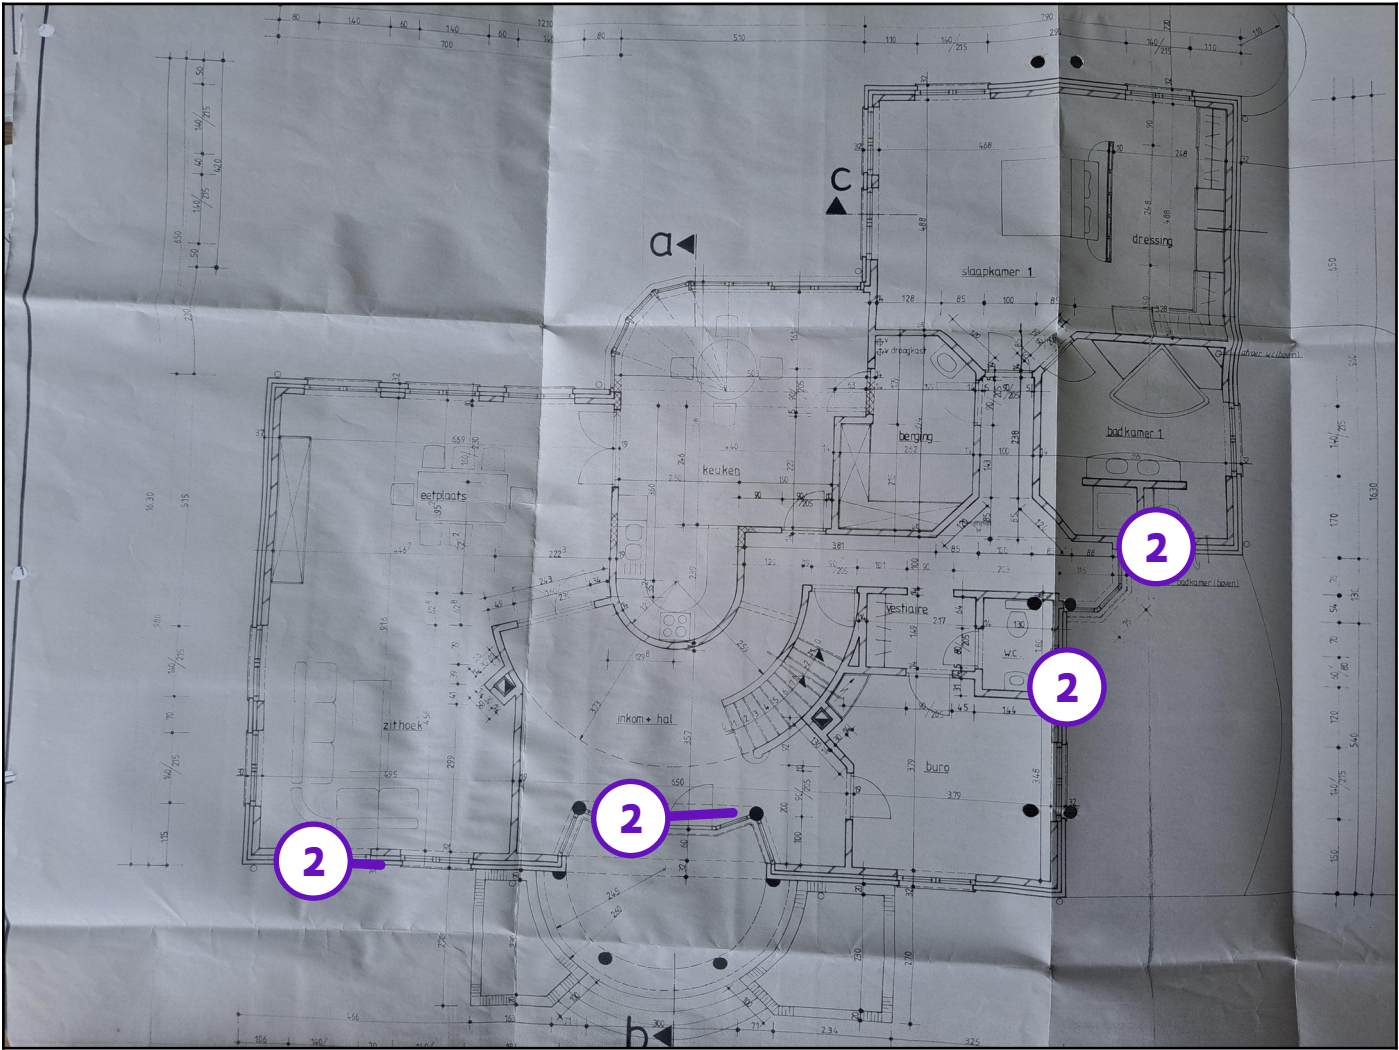
# Plan 1.5: nv0 kopie

| Beschrijving | Type | Actie |
|---|---|---|
| 2. raamtabletten en deurdorpels in natuursteen | Advies | - |

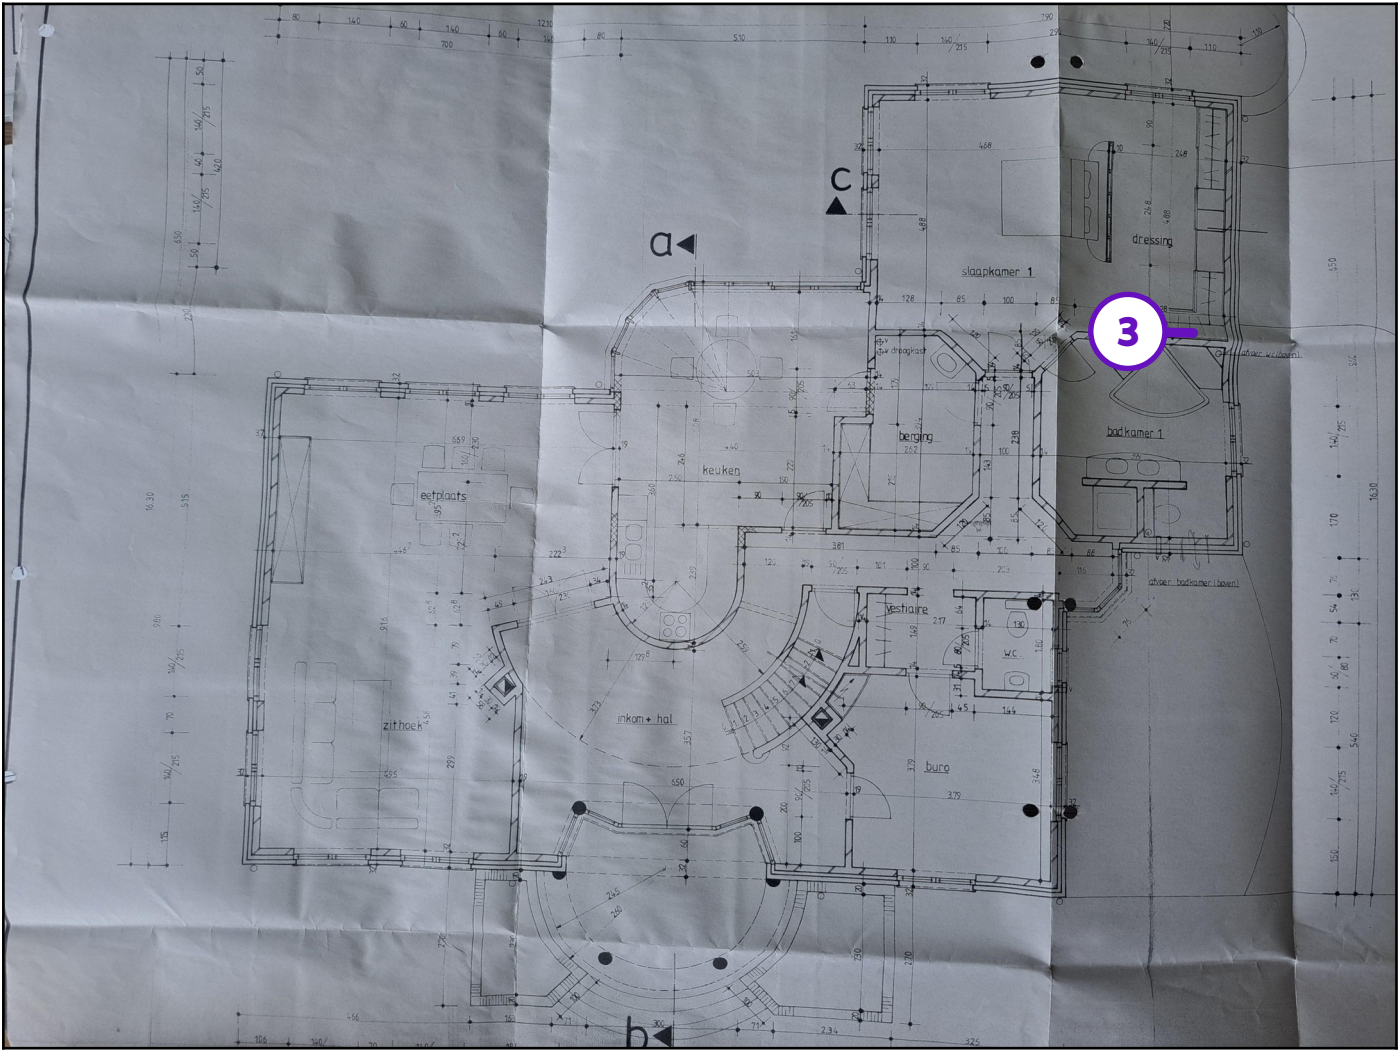
# Plan 1.6: nv0 kopie

| Beschrijving | Type | Actie |
|---|---|---|
| 3. eventuele tegellijn achter wandtegels badkamer en wc | Advies | - |

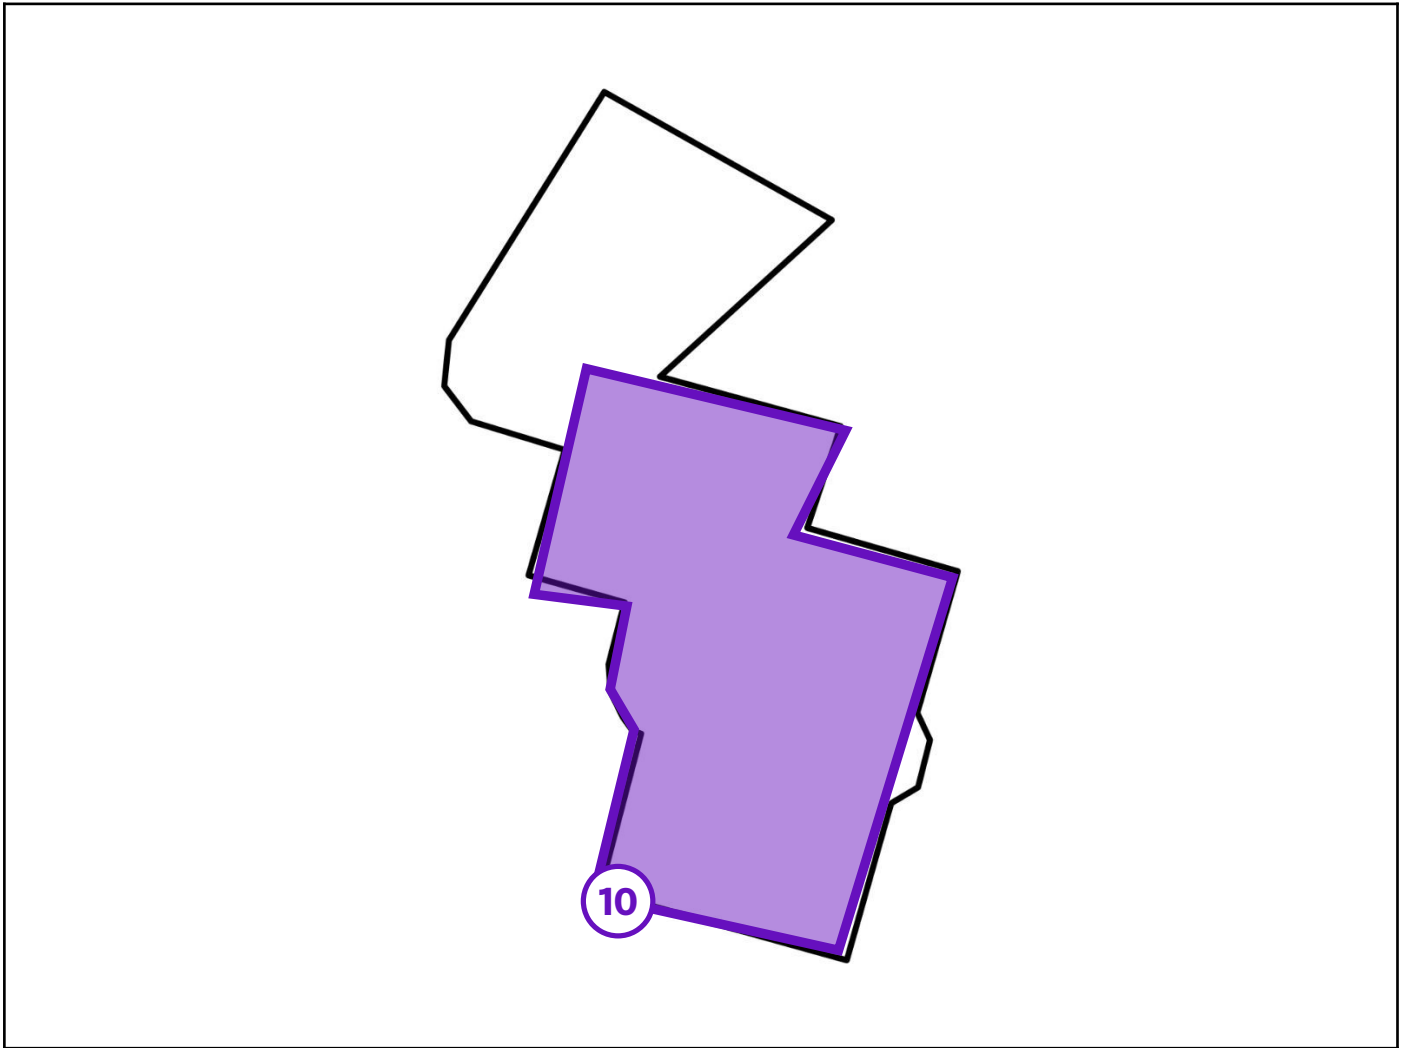
## Plan 1.7: dakenplan kopie

| Beschrijving | Type | Actie |
|---|---|---|
| 10. Dakbedekking in dakpannen (niet verdacht) | Overige ruimte of materiaal | - |

| Beschrijving | Notitie | Terug te vinden op plannen |
|---|---|---|
| Fiche 10: Dakbedekking in dakpannen (niet verdacht) | De dakbedekking is niet-asbestverdacht. | Plan 1.7: dakenplan kopie |
