# Asbestinventarisatetest

Sint-Jansberg 20, 3680 Maaseik

Attestnummer : 20260519-000083.000

Uitgegeven op : 19.05.2026

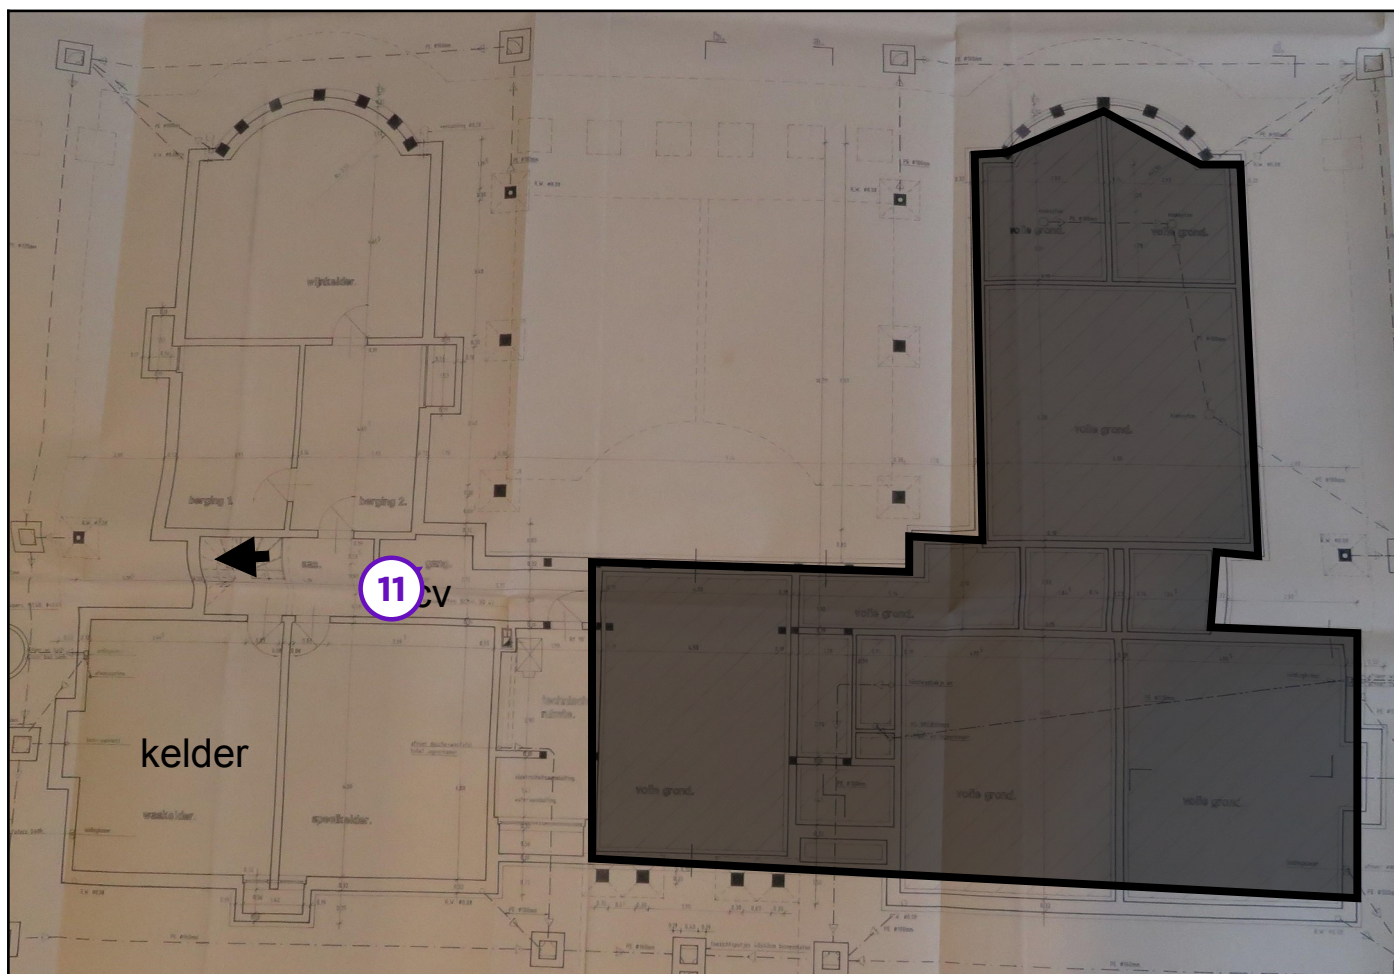
## Plan 1.1: kelder

Beschrijving	Type	Actie
11. 2 x CV-brander (niet verdacht)	Overige ruimte of materiaal	-

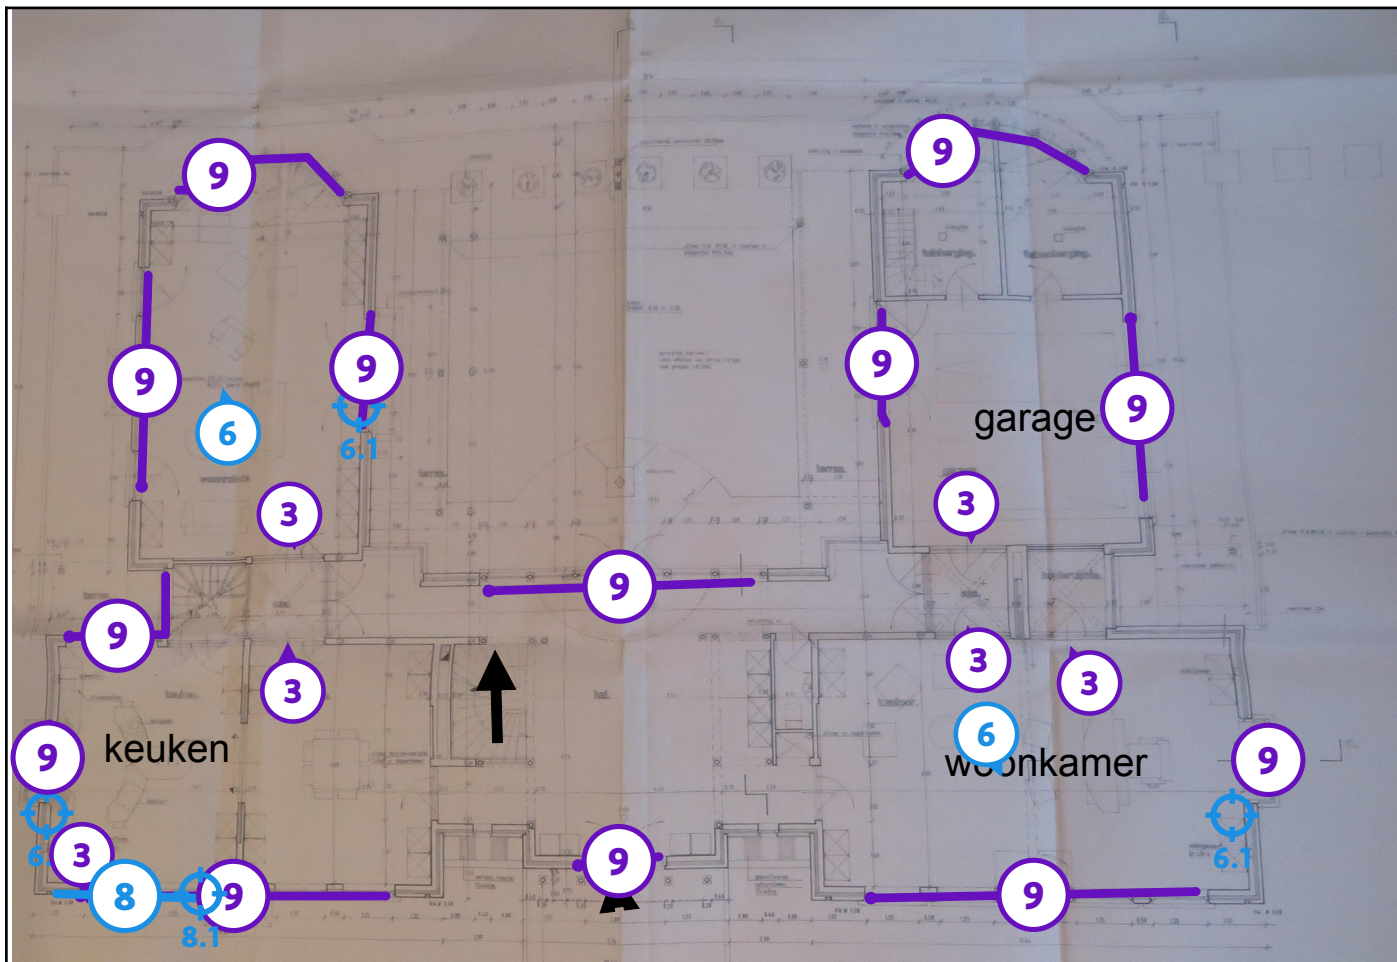
## Plan 1.2: nv0

Beschrijving	Type	Actie
3. raamtabletten en deurdorpels in natuursteen	Advies	-
6. Pleisterwerk wanden	Geen asbest	-
6.1 Code: g721	Mengmonster	-
8. Lijm achter wandtegesl badkamers en keuken wcs	Geen asbest	-
8.1 Code: g725	Mengmonster	-
9. siliconen ramen	Overige ruimte of materiaal	-

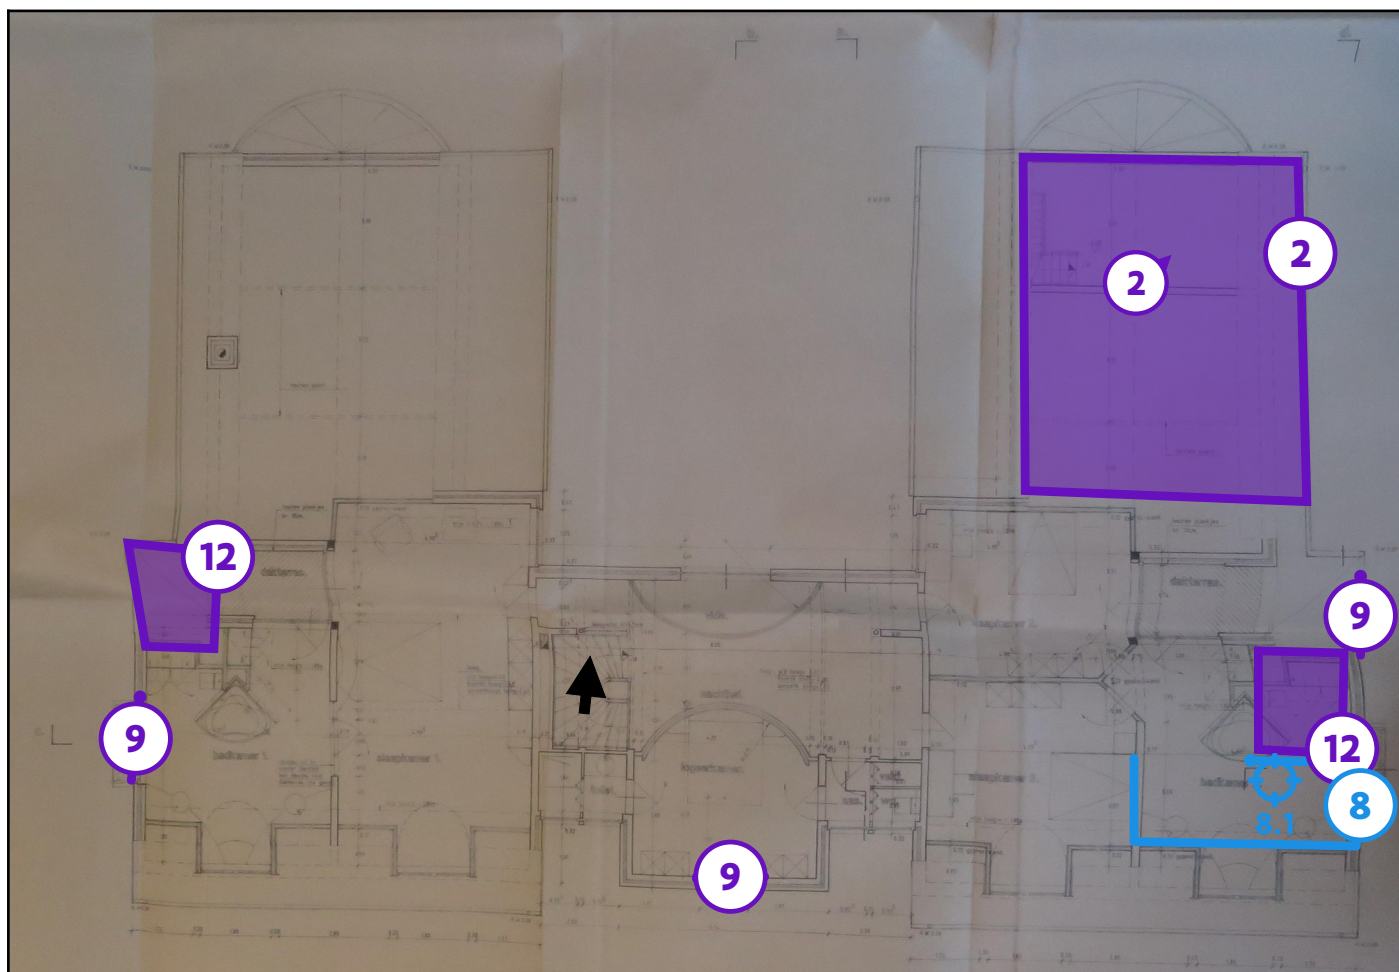
## Plan 1.3: nv1

Beschrijving	Type	Actie
2. Vloerzeil ( niet asbestverdacht)	Advies	-
8. Lijm achter wandtegel badkamers en keuken wcs	Geen asbest	-
8.1 Code: g725	Mengmonster	-
9. siliconen ramen	Overige ruimte of materiaal	-
12. EPDM platdak terrassen	Overige ruimte of materiaal	-

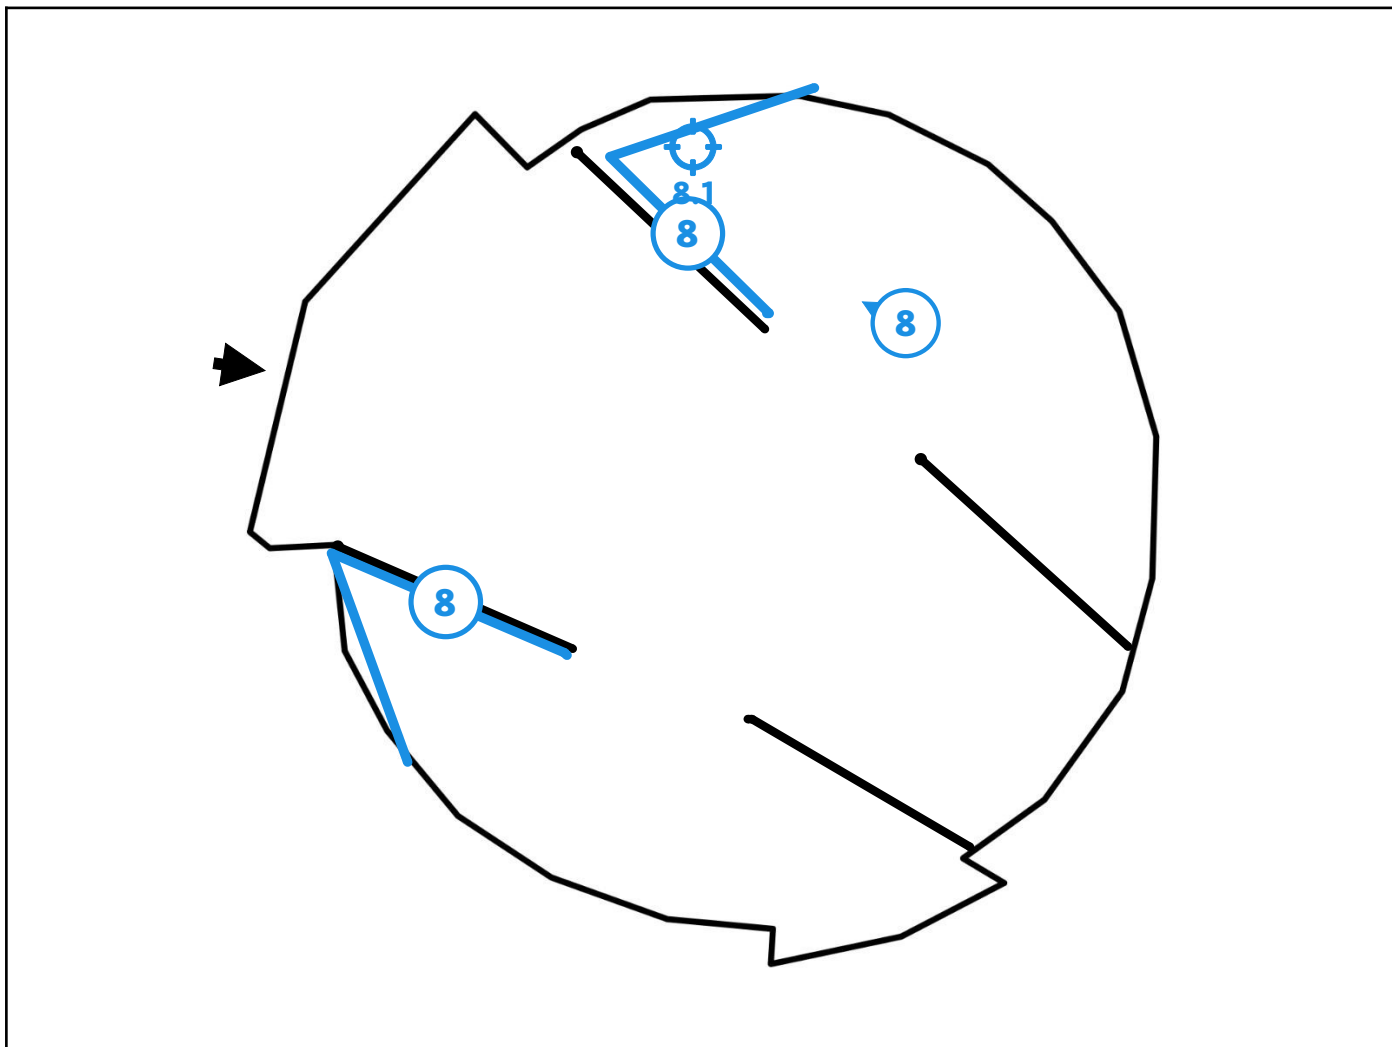
## Plan 2.1: poolhouse plan

Beschrijving	Type	Actie
8. Lijm achter wandtegesl badkamers en keuken wcs	Geen asbest	-
8.1 Code: g725	Mengmonster	-

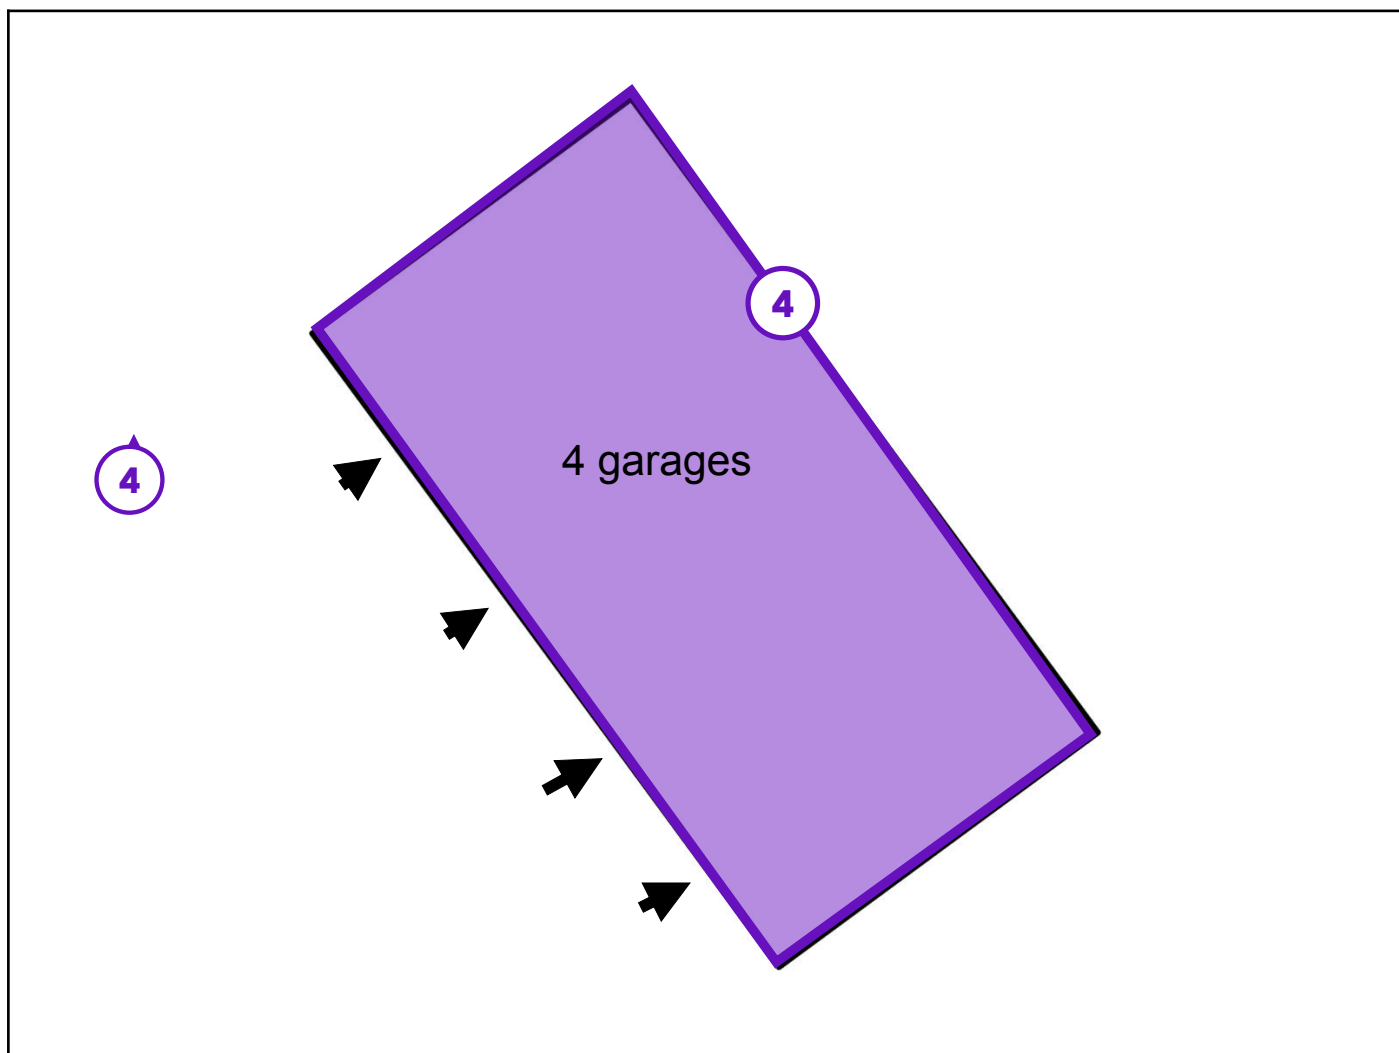
## Plan 3.1: 4 garageboxen

Beschrijving	Type	Actie
4. garages	Advies	-

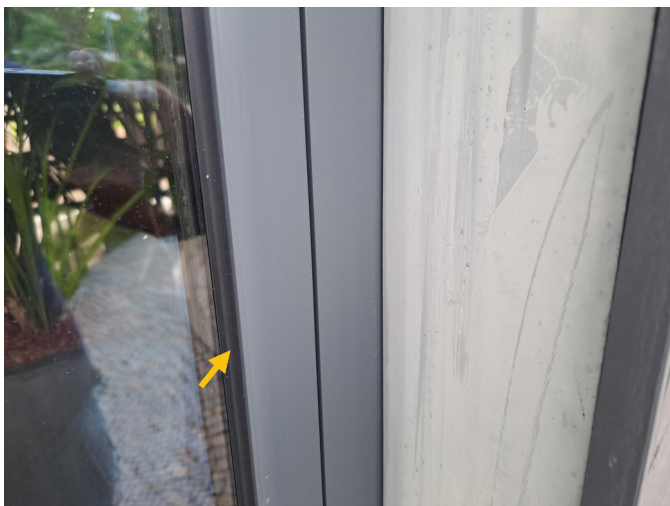
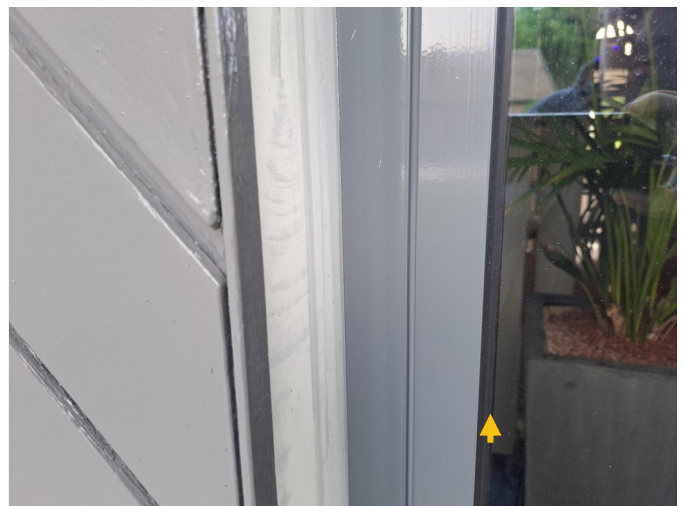
## Fiche 9: siliconen ramen

Beschrijving	Notitie	Terug te vinden op plannen
Fiche 9: siliconen ramen	-	Plan 1.2: nv0 Plan 1.3: nv1
Fiche 10: Onderdak (niet-asbestverdacht)	biplex folie	Plan 1.4: dakenplan woning
Fiche 11: 2 x CV-brander (niet verdacht)	De CV-branders bevat geen asbestverdachte materialen.	Plan 1.1: kelder Plan 2.2: kelder
Fiche 12: EPDM platdak terrassen	-	Plan 1.3: nv1
