Asbestinventarisatetest

Dorpsstraat 25, 3990 Peer

Attestnummer : 20260601-000454.000

Niet-asbestveilig

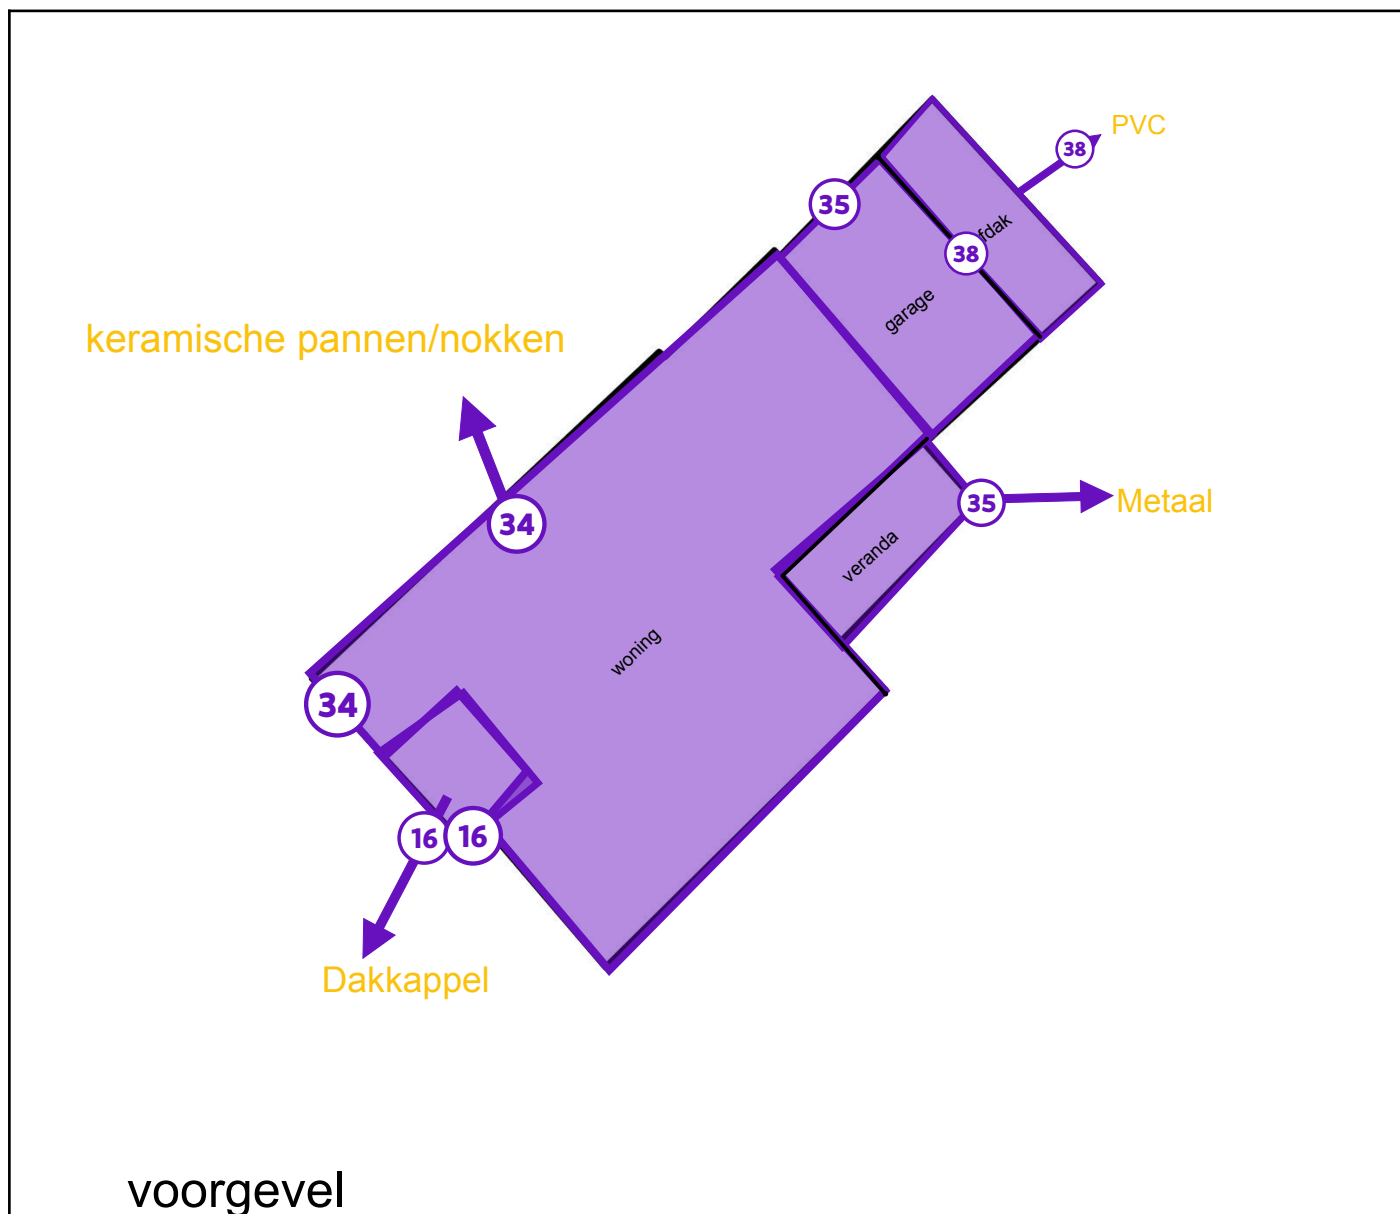
Plan 1.2: Woning + bijgebouwen & Constructies : daken

Beschrijving	Type	Actie
16. Dakkappel : dakbedekking	Beperking	-
34. Dakbedekking : woning (niet verdacht)	Overige ruimte of materiaal	-
35. Dakbedekking: veranda , garage woning (niet verdacht)	Overige ruimte of materiaal	-
38. Dakbedekking : afdak woning (niet verdacht.)	Overige ruimte of materiaal	-

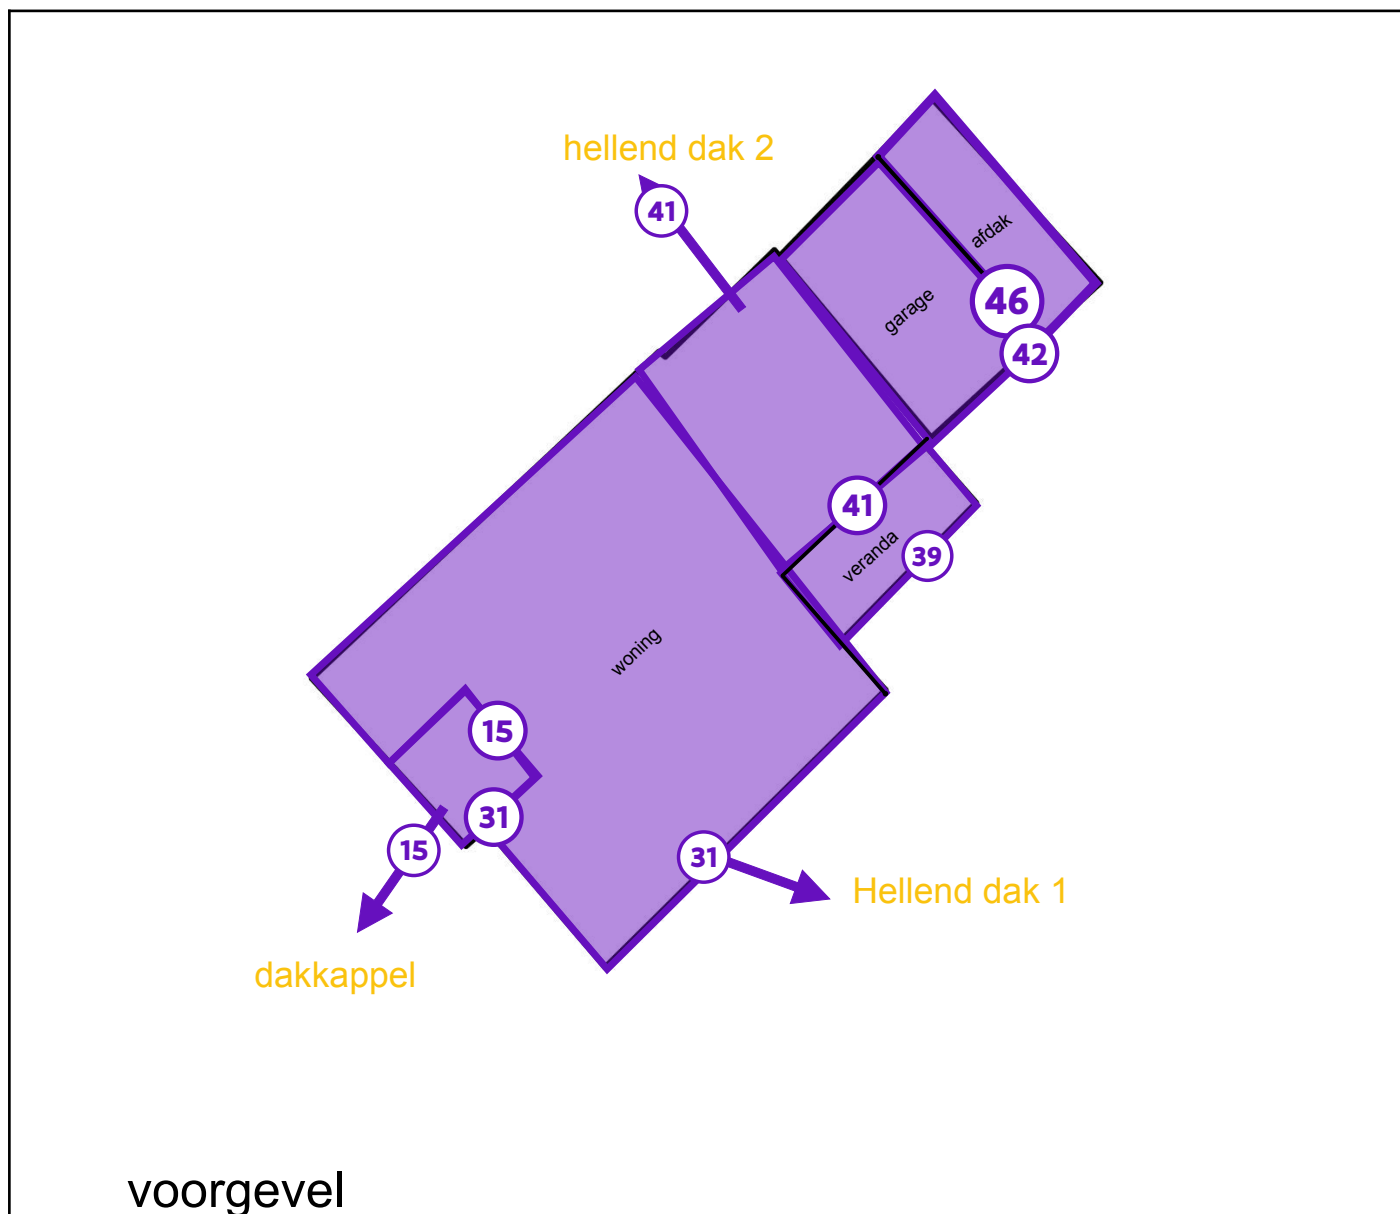
Plan 1.3: Woning + bijgebouwen & Constructies: onderdaken

Beschrijving	Type	Actie
15. Onderdak : dakkappel	Beperking	-
31. Onderdak: helling dak 1 (niet verdacht)	Overige ruimte of materiaal	-
39. onderdak: veranda (niet waarneembaar)!	Overige ruimte of materiaal	-
41. onderdak: helling dak 2 (niet aanwezig)	Overige ruimte of materiaal	-
42. onderdak - garage woning (niet aanwezig)	Overige ruimte of materiaal	-

46. Onderdak: afdak woning (niet aanwezig)	Overige ruimte of materiaal	-
--	-----------------------------	---

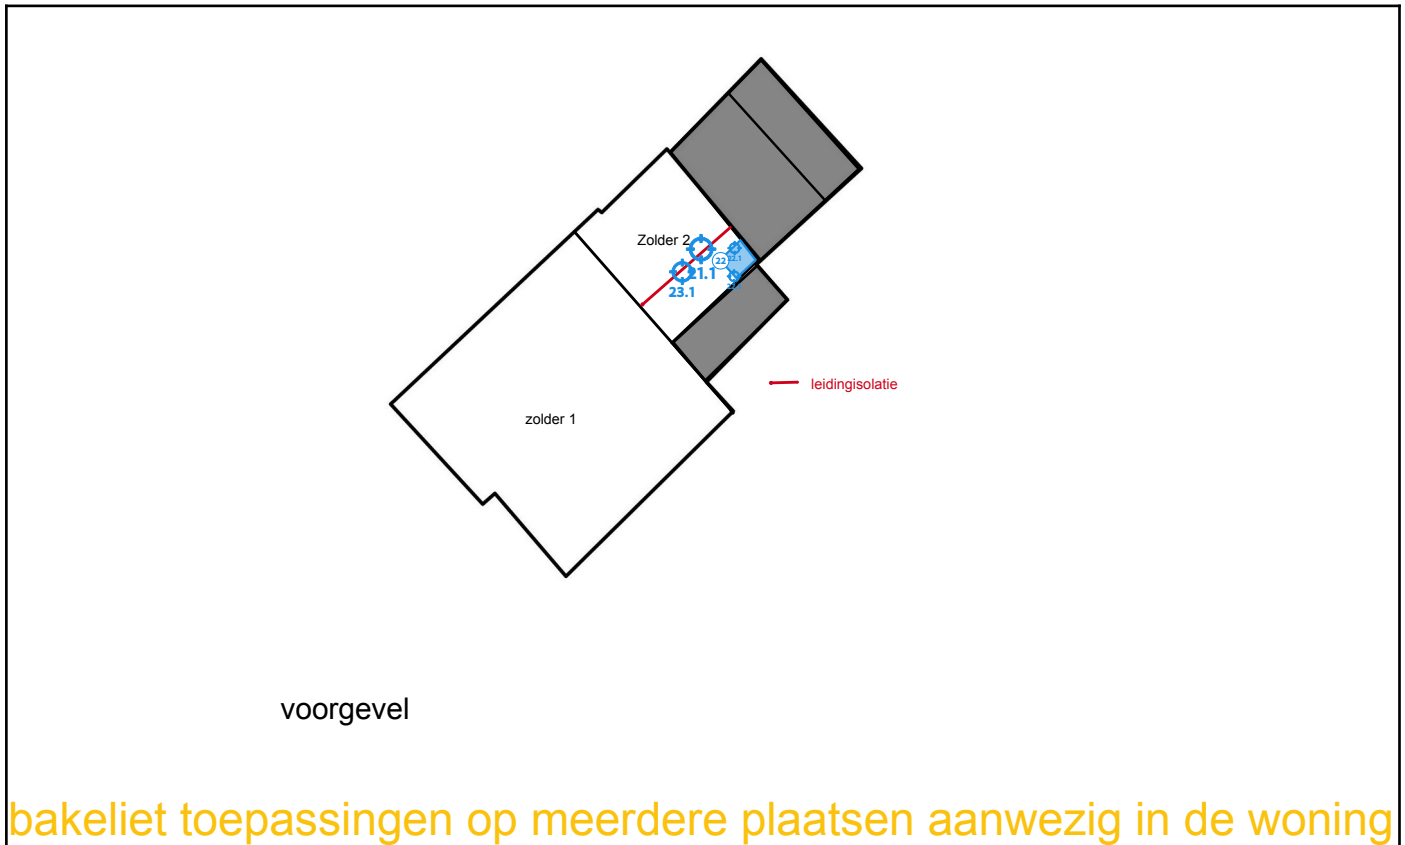
Plan 1.5: Zolders

Beschrijving	Type	Actie
14. Bakeliet toep.(woning)	Asbestmateriaal	Zorgvuldig beheren
21. Leidingisolatie (karton)	Geen asbest	-
21.1 Code: Leidingisolatie karton	Puntmonster	-
22. Cementering binnentoepassing (schouw achterbouw)	Geen asbest	-
22.1 Code: cementering schouw	Mengmonster	-
23. Bitumen leidingisolatie	Geen asbest	-
23.1 Code: Leidingisolatie Bitumen	Puntmonster	-

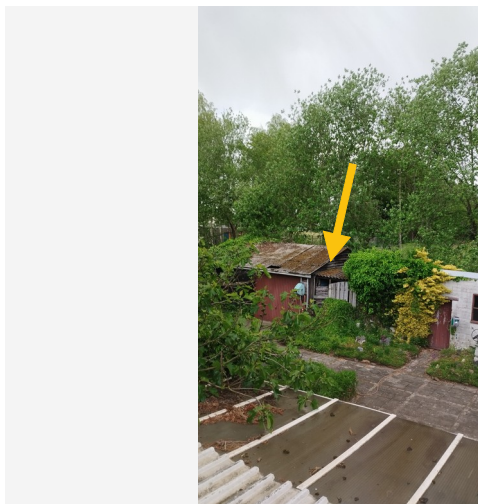
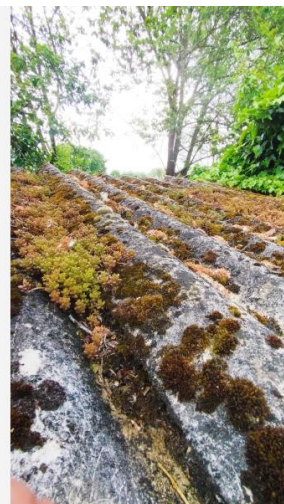
Beschrijving	Slib/sediment dakgoot -garage 2
Type afvalstof	Betreft resten (contaminatie) van verwerking of beschadiging
Type resten (contaminatie)	<ul style="list-style-type: none">• Stof, deeltjes < 4 mm, flinters, gruis (vermengd in materiaal)
Besmette materialen	<ul style="list-style-type: none">• Sediment (dakgoot, afvoerbuIs, regenwaterput, ...)
Bron van de resten	Asbestverdachte golfplaten in een matig verweerde toestand
Omgeving	Buiten
Primaire drager	Infrastructuur hemelwater (opvang en afvoer)
Gebondenheid resten	Niet hecht
Hoeveelheid (gewicht - aantal)	<ul style="list-style-type: none">• 0,50 kg - 1 stuk
Totaal gewicht	0,50 kg
Eenvoudig bereikbaar	Ja
Identificatiemethode	De asbestdeskundige beoordeelt het materiaal als asbestverdacht en dus asbesthoudend, en dit zonder monstername.
Opmerking	<p>De vermelde oppervlaktes, diktes, gewichten en volumes betreffen een beredeneerde raming. Er worden geen rechten verleend aan deze oppervlaktes/diktes/volumes.</p> <p>Hemelwater dat afspoelt van asbestcement daken of gevels kan asbestdeeltjes bevatten.</p>

Voor verwijdering het slib extra bevochtigen of fixeren om stof te voorkomen , niet breken om stof te beperken .

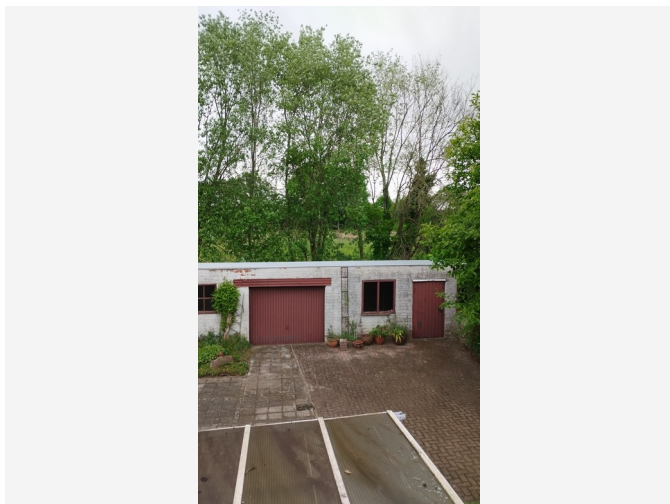
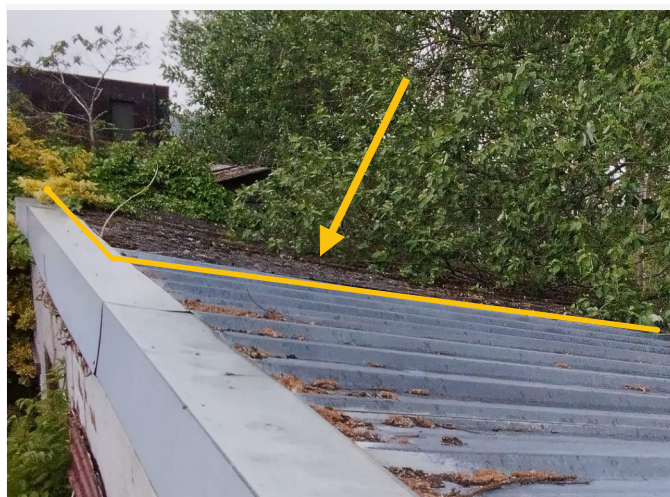
Beschrijving	Golfplaten - garage 3+ afdak
Omgeving	Grenst aan binnen- en buitenlucht
Primaire drager	Schuin dak
Asbestmateriaal	Dak- en gevelbekleding - Golfplaat
Bindmiddel van asbestmateriaal	Cement
Gebondenheid op basis van bindmiddel	Hecht
Hoeveelheid (oppervlakte - aantal)	<ul style="list-style-type: none">• 40,00 m² - 1 stuk
Totale oppervlakte	40,00 m ²
Eenvoudig bereikbaar	Ja
Bevestigingswijze	<ul style="list-style-type: none">• Geschroefd
Identificatiemethode	<p>De asbestdeskundige beoordeelt het materiaal als asbestverdacht en dus asbesthoudend, en dit zonder monsternamen.</p> <p>Motivatie: De opdrachtgever weigert om het materiaal te laten bemonsteren.</p>
Destructieve handeling voor identificatie	Nee
Opmerking	<p>De golfplaten zijn visueel en worden als asbestverdacht beschouwd.</p> <p>De vermelde oppervlaktes, diktes en volumes betreffen een beredeneerde schatting. Er worden geen rechten verleend aan deze oppervlaktes/diktes/volumes</p>

- Eenvoudige handelingen: mag via doe-het-zelf of door werknemer(s) met opleidingsattest eenvoudige handelingen
EH via doe-het-zelf Standaard dragen van de nodige wegwerp beschermingsmiddelen FFP 3 masker , handschoenen en tyvec CAT III type 5-6 , afwasbaar schoeisel Indien mogelijk de ondervloer afdekken , golfplaten voorzichtig verwijderen, extra fixeren, niet breken , niet gooien, onmiddellijk dubbel verpakken , luchtdicht afsluiten of voorzichtig in container met asbest bag plaatsen. Voldoende benevelen/bevochtigen tijdens de duur van de werken. Indien golfplaten in slechte staat zijn en kans bestaat op breken : Eenvoudige handeling opgeleid personeel , alle werknemer(s) moeten wel beschikken over een opleidingsattest eenvoudige handelingen 8u Voor hechtgebonden toepassingen: Bij verwijdering door doe-het-zelf moet men

Mag en wil uzelf verwijderen: Zorg er dan voor dat: -u zich vooraf goed informeert op www.asbestinfo.be -u zich beschermt met een FFP3 mondmasker, wegwerphandschoenen, wegwerpoverall Cat III type 5-6, afspoelbaar schoeisel -er geen minderjarigen of derden aanwezig zijn -u beschikt over PE-folie en zakken om loskomende deeltjes en het afval op te vangen en te verpakken -u beschikt over een vernevelaar (water) of fixeermiddel om het abestmateriaal te bevochtigen tijdens de volledige duur van de werken -u weet hoe u asbestmateriaal veilig kan demonteren zonder stof of breuken -u beschikt over natte doeken om eventuele resten en stof weg te nemen

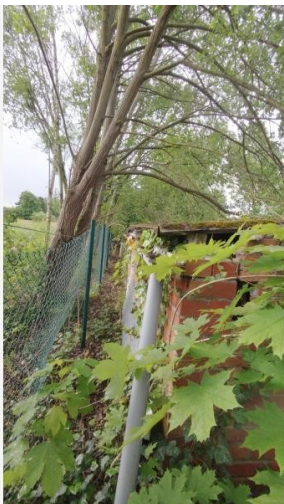
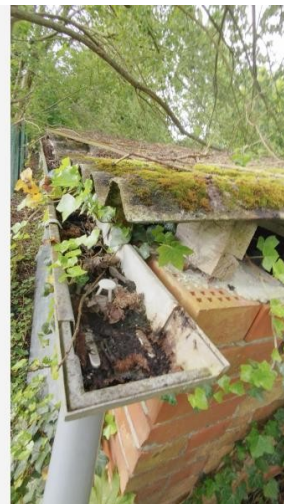
Beschrijving	Asbestcement afval
Type afvalstof	Betreft stock-voorraad of gedemonteerde asbestmaterialen
Aanwezige resten	asbestverdacht golfplaten in een matig verweerde toestand
Omgeving	Buiten
Primaire drager	Gedemonteerd of buitengebruik gesteld materiaal
Asbestmaterialen	<ul style="list-style-type: none">Dak- en gevelbekleding - Golfplaat
Bindmiddel van asbestmateriaal	Cement
Gebondenheid op basis van bindmiddel	Hecht
Hoeveelheid (gewicht - aantal)	<ul style="list-style-type: none">20,00 kg - 1 stuk
Totaal gewicht	20,00 kg
Eenvoudig bereikbaar	Ja
Identificatiemethode	De asbestdeskundige beoordeelt het materiaal als asbestverdacht en dus asbesthoudend, en dit zonder monsternamen.
Opmerking	De vermelde hoeveelheid betreft een beredeneerde raming. Er worden geen rechten verleend aan deze hoeveelheid.

Het asbestmateriaal valt onder de mijlpaal van 2040.

Dringend verwijderen

- Verwijder het asbestafval.
- Voer bijkomende staalname(s) uit.

- Eenvoudige handelingen: mag via doe-het-zelf of door werknemer(s) met opleidingsattest eenvoudige handelingen
Reinig de dakgoten om asbesthoudend sediment of slib te verwijderen.

Voor verwijdering het slib extra bevochtigen of fixeren om stof te voorkomen , niet breken om stof te beperken .

Schep het mos in dubbel plastic zak , sluit dit luchtdicht af , en breng dit naar een erkend verwerker . Slib behoort tot niet hechtgebonden afval.

Reinig de dakgoot en het gebruikt materiaal met overvloedig water.

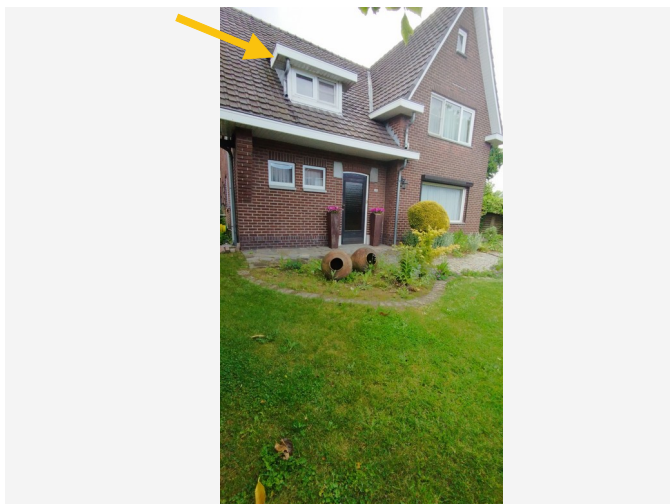
Beschrijving	Bakeliet toep.(woning)
Omgeving	Binnen
Primaire drager	Communicatie en elektrische infrastructuur en uitrusting
Asbestmateriaal	Plaat, paneel, tablet - Type Bakeliet
Bindmiddel van asbestmateriaal	Kunststof of -hars
Gebondenheid op basis van bindmiddel	Hecht
Hoeveelheid (oppervlakte - dikte - aantal)	• 0,10 m ² - 0,50 cm - 1 stuk
Totaal volume	< 0,001 m ³
Eenvoudig bereikbaar	Ja
Bevestigingswijze	• Geschroefd
Identificatiemethode	De asbestdeskundige beoordeelt het materiaal als asbestverdacht en dus asbesthoudend, en dit zonder monstername. Motivatie: De monstername brengt andere schade aan dan schade die inherent is aan de monstername.
Destructieve handeling voor identificatie	Nee
Opmerking	Het is moeilijk te bepalen of de bakeliettoepassingen in de woning ook effectief asbesthoudend zijn (het kan ook gaan om de asbestvrije variant). (20x) Er werd geen monster genomen owv beschadiging aan een elektrisch gerelateerde toepassing, extra controle bij verwijdering van het verdacht materiaal.

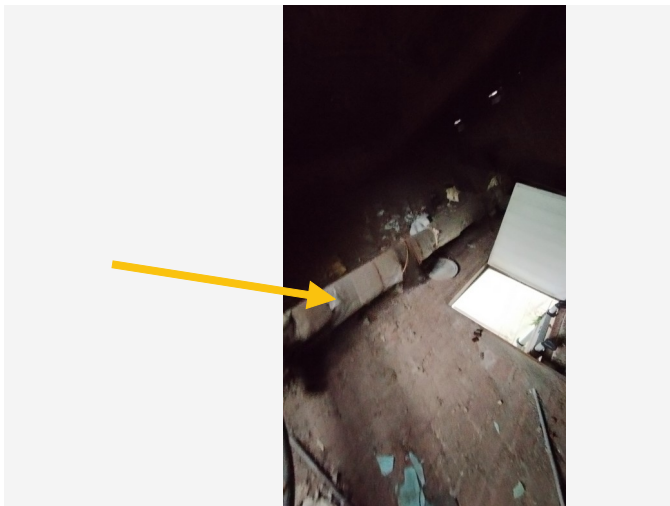
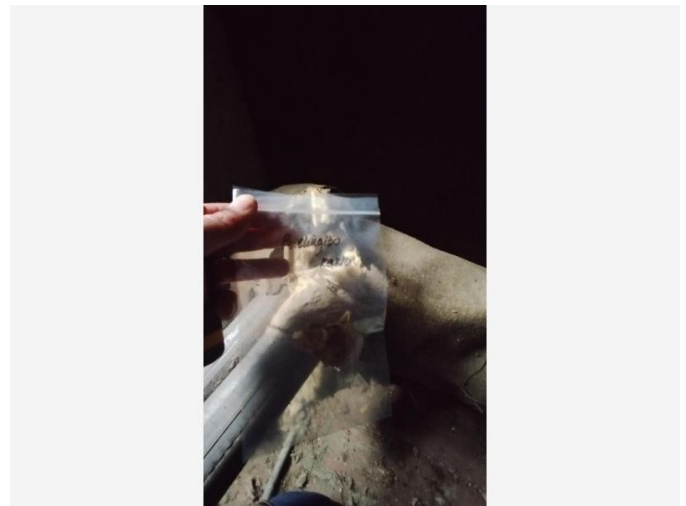
Fiche 21: Leidingisolatie (karton)

Geen asbest

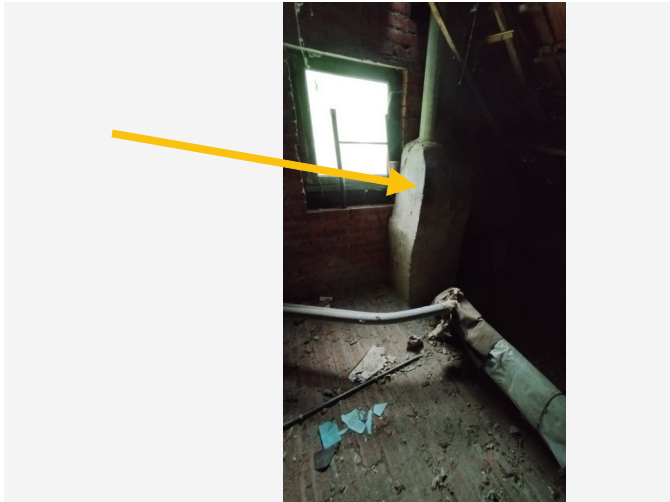
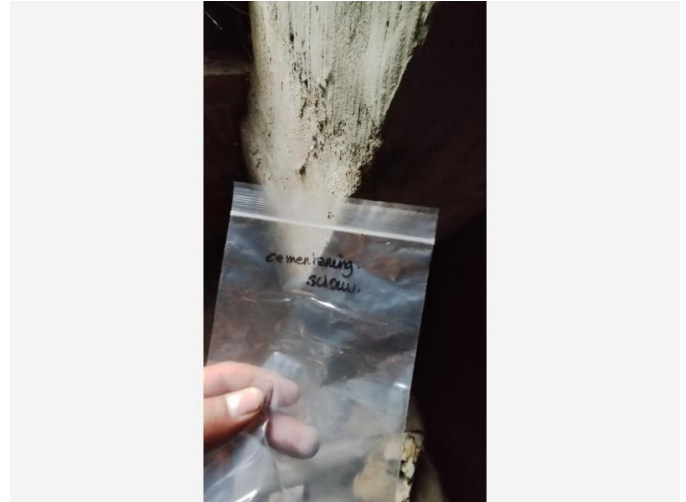
Fiche 22: Cementering binnentoepassing (schouw achterbouw)

Geen asbest

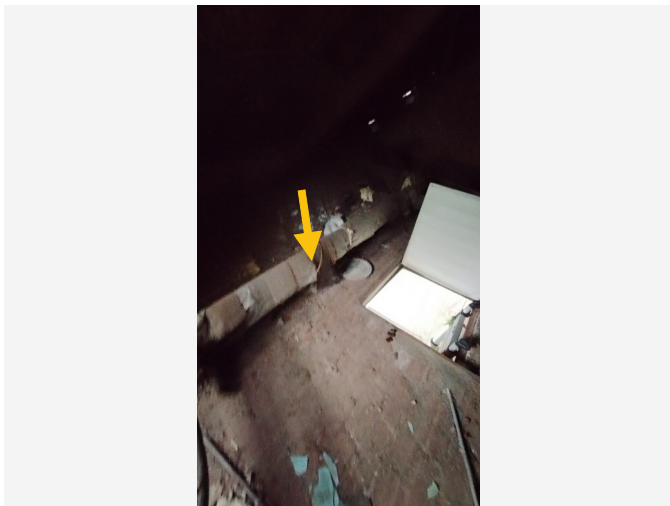
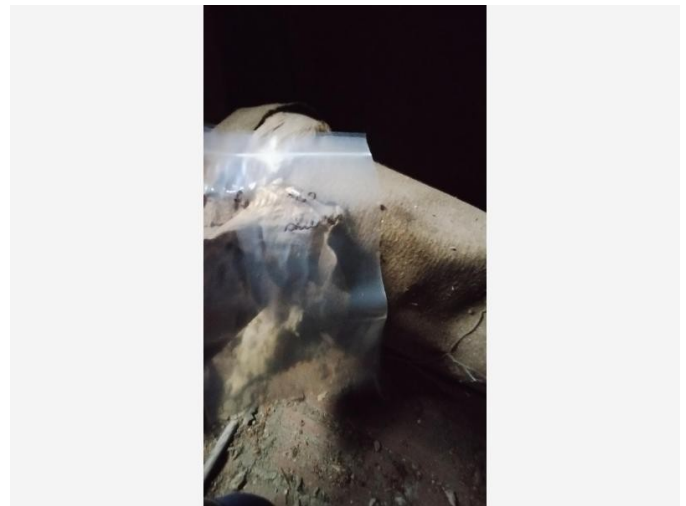
Fiche 23: Bitumen leidingisolatie

Geen asbest

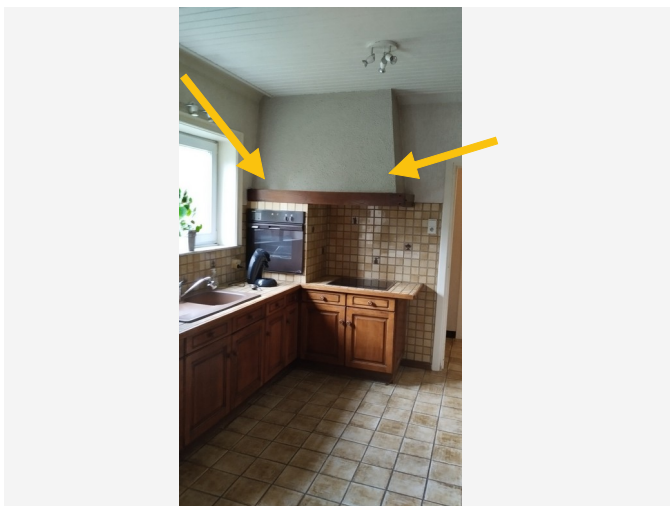
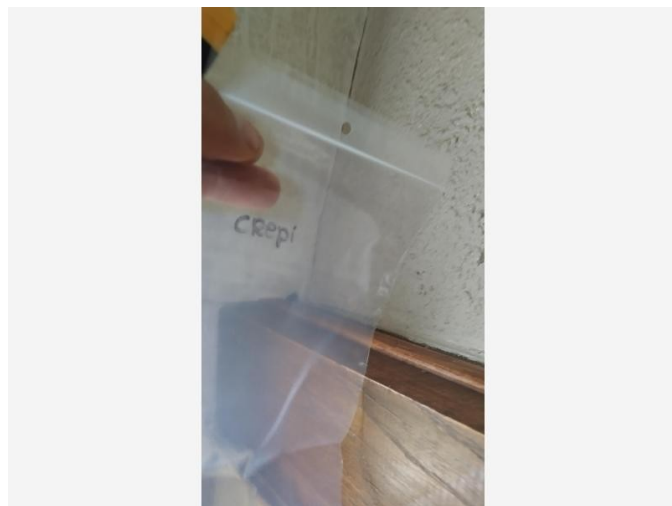
Fiche 24: Crepi binnentoepassing (met staalname)

Geen asbest

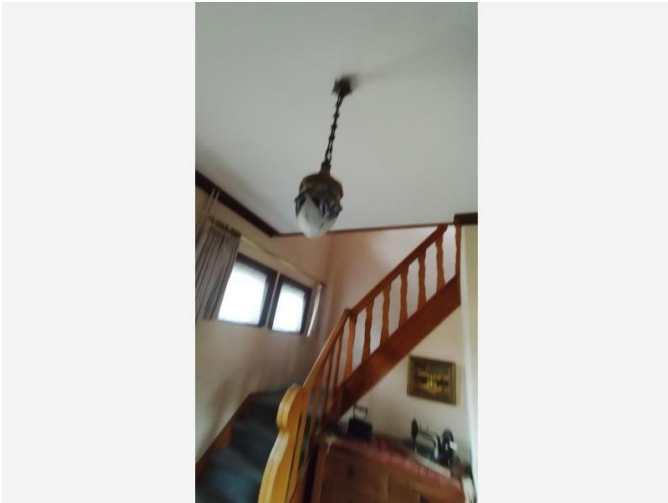
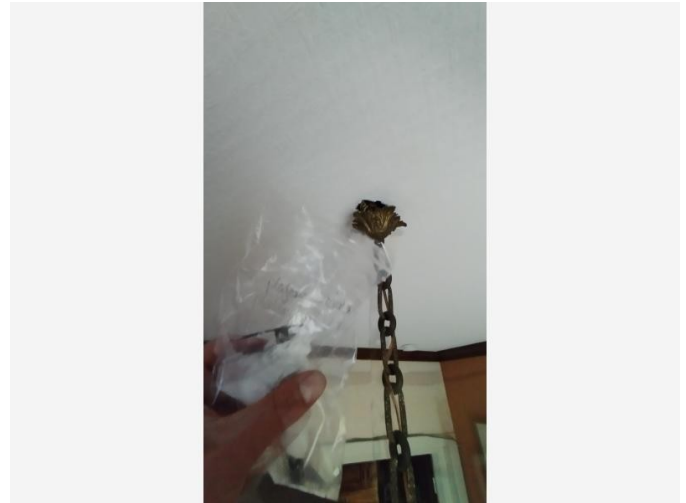
Fiche 25: Plafondpleister

Geen asbest

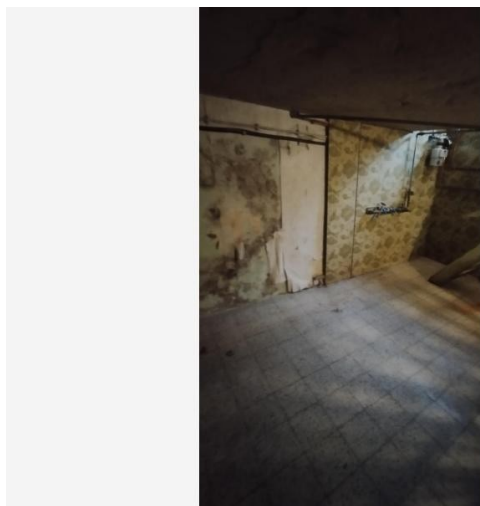
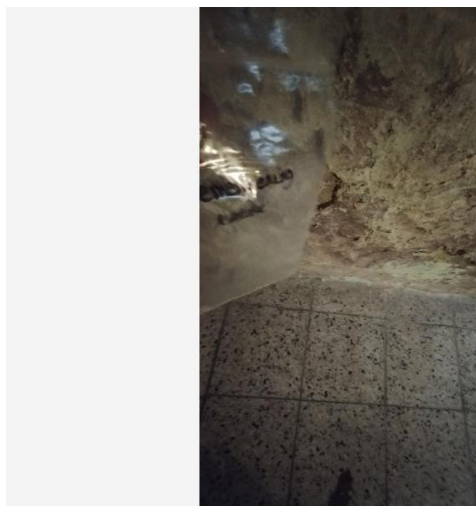
Beschrijving	Plafondpleister
Omgeving	Binnen
Primaire drager	Plafond
Bindmiddel van materiaal	Gips - kalk
Gebondenheid op basis van bindmiddel	Niet-hechtgebonden
Hoeveelheid (oppervlakte - dikte - aantal)	• 60,00 m ² - 1,50 cm - 1 stuk
Totaal volume	0,90 m ³
Identificatiemethode	Een monstername door de asbestdeskundige met laboanalyse door een asbestlabo.
Destructieve handeling voor identificatie	Nee
Opmerking	<p>Volgens het inspectieprotocol is een monstername van het pleisterwerk verplicht om dit te identificeren als niet-asbesthoudend.</p> <p>Locatie staalnames: individuele ruimte: woonkamer, kelder / natte ruimte: valse plafonds / stookplaats: vals plafond/ traphal: inkom</p> <p>De vermelde oppervlaktes en volumes betreffen een beredeneerde schatting. Er worden geen rechten verleend aan deze oppervlaktes/volumes. De dikte is een schatting die voorkomt uit de monsterplaatsen en is daarom niet altijd representatief.</p> <p>Er zijn plafonds afgewerkt in plaatmateriaal. Het is niet duidelijk of er pleisterwerk of verdacht materiaal aanwezig is achter deze valse plafonds, het is aangewezen om bijkomend onderzoek uit te voeren bij werken.</p>

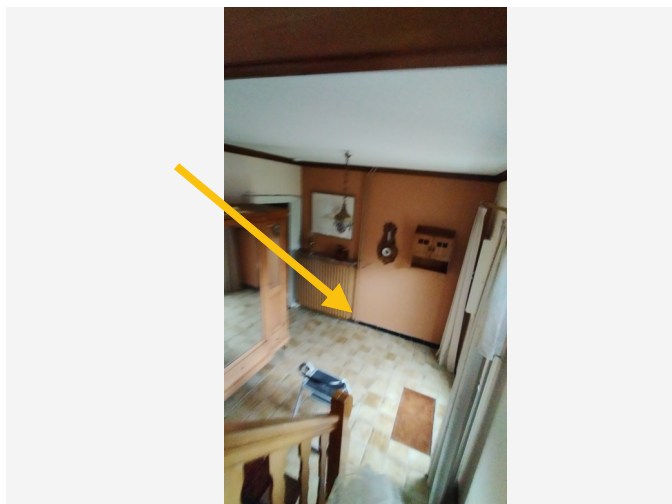
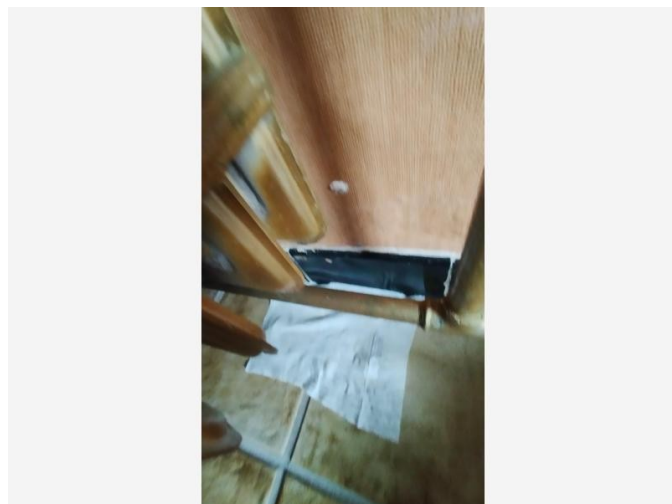
Beschrijving	Cementering binnentoepassing (kelder)
Omgeving	Binnen
Primaire drager	Binnenwand
Bindmiddel van materiaal	Cement
Gebondenheid op basis van bindmiddel	Hecht
Hoeveelheid (gewicht - aantal)	<ul style="list-style-type: none">• 600,00 kg - 1 stuk
Totaal gewicht	600,00 kg
Identificatiemethode	Een monstername door de asbestdeskundige met laboanalyse door een asbestlabo.
Destructieve handeling voor identificatie	Nee
Opmerking	<p>De vermelde oppervlaktes en volumes betreffen een beredeneerde schatting. Er worden geen rechten verleend aan deze oppervlaktes/volumes. De dikte is een schatting die voorkomt uit de monsterplaatsen en is daarom niet altijd representatief.</p> <p>(staal genomen van twee plaatsen)</p>

Conclusie

Geen asbest

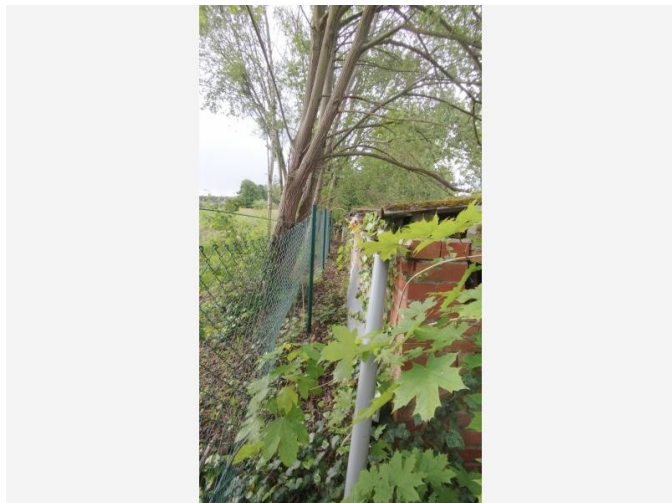
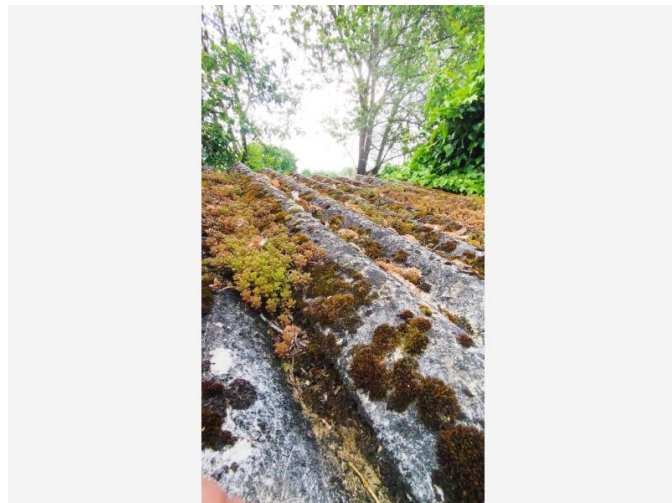
Afdruipzone/afvloeizone

Beschrijving	Afdruipzone asbest - <hok
Bron van de asbestdeeltjes	Bron is nog aanwezig
Type	Afdruipzone dak
Afmetingen (lengte - breedte - diepte)	• 2,00 m - 1,00 m - 0,30 m
Geraamd volume	0,60 m ³
Opmerking	De vermelde oppervlaktes en volumes betreffen een bereedeneerde schatting. Er worden geen rechten verleend aan deze oppervlaktes/volumes

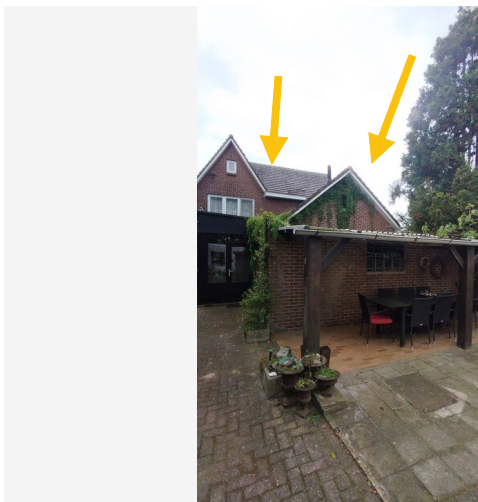
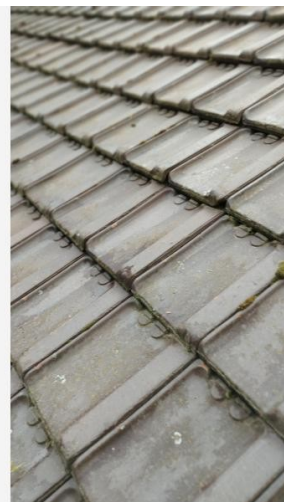
Fiche 34: Dakbedekking : woning(niet verdacht)	De dakbedekking wordt gecontroleerd. deze bestaat uit Keramische pannen/nokken en bevat geen asbest verdachte materialen.	Plan 1.2: Woning + bijgebouwen & Constructies : daken
Fiche 35: Dakbedekking: veranda , garage woning (niet verdacht)	De dakbedekking wordt gecontroleerd. en bevat geen asbest verdachte materialen.	Plan 1.2: Woning + bijgebouwen & Constructies : daken
Fiche 36: Dakbedekking: Garage 1 , tuinberging) niet verdacht.	De dakbedekking wordt gecontroleerd en bevat geen asbest verdachte materialen.	Plan 2.2: Garage 1 & 2 tuinberging : dak
Fiche 37: CV Ketel	De CV ketel werd gecontroleerd (recent bwj) en is niet asbest verdacht geen risico bouwjaar.	Plan 1.10: GLV : div
Fiche 38: Dakbedekking : afdak woning (niet verdacht.)	De dakbedekking wordt gecontroleerd en bevat geen asbest verdachte materialen.	Plan 1.2: Woning + bijgebouwen & Constructies : daken

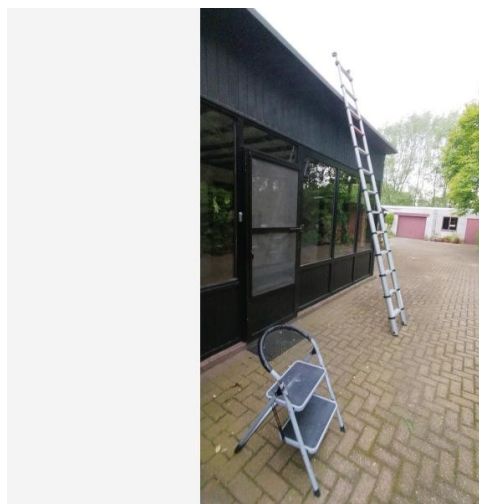
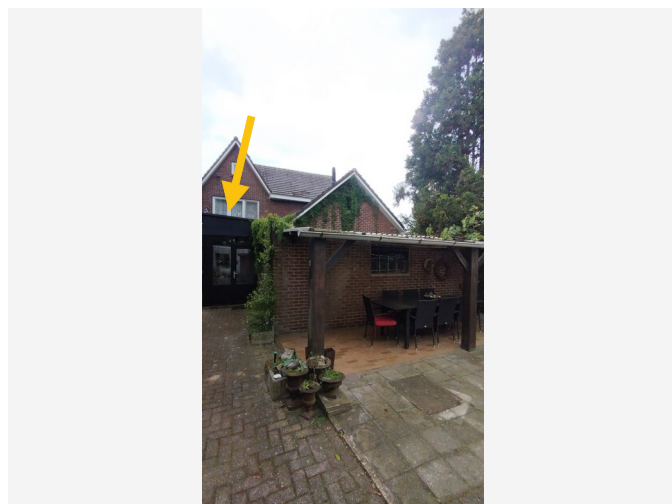
Beschrijving	Notitie	Terug te vinden op plannen
Fiche 39: onderdak: veranda (niet waarneembaar)!	<p>Aanwezigheid onderdak kon niet vastgesteld worden: geen mogelijkheid om de dakbekleding op te tillen.</p> <p>Bij werken is extra controle /staalname aangeraden of door een destructief onderzoek via de binnenkant.</p>	Plan 1.3: Woning + bijgebouwen & Constructies: onderdaken

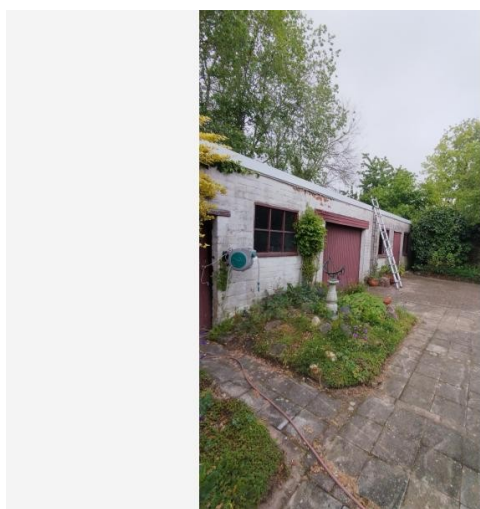
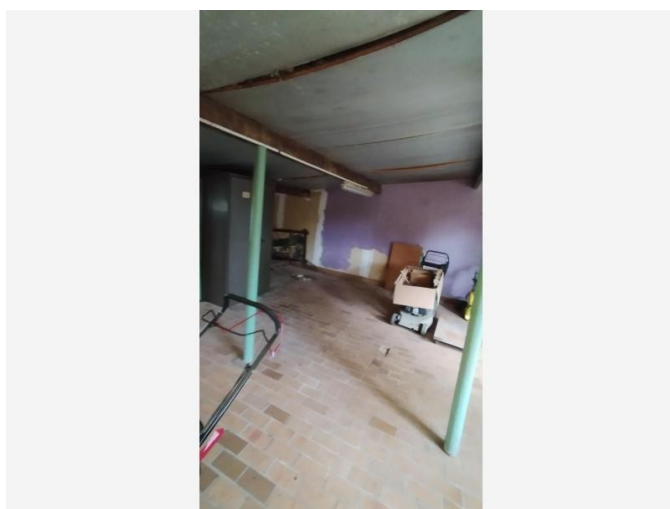
Beschrijving	Notitie	Terug te vinden op plannen
Fiche 40: onderdak: garage 1 & 2, tuinberging (niet aanwezig)	onderdak (niet aanwezig) in het inspectie gebied.	Plan 2.3: Garage 1 & 2 tuinberging : onderdak
Fiche 41: onderdak: hellend dak 2 (niet aanwezig)	onderdak (niet aanwezig) in het inspectie gebied.	Plan 1.3: Woning + bijgebouwen & Constructies: onderdaken
Fiche 42: onderdak - garage woning (niet aanwezig)	onderdak (niet aanwezig) in het inspectie gebied.	Plan 1.3: Woning + bijgebouwen & Constructies: onderdaken
Fiche 43: liftinfrastructuur (niet aanwezig)	liftinfrastructuur (niet aanwezig) in het inspectie gebied.	-
Fiche 44: Onderdak: serre (niet aanwezig)	Niet aanwezig	Plan 4.3: Serre : onderdak
Fiche 45: onderdak: garage 3 + afdak (niet aanwezig)	onderdak (niet aanwezig) in het inspectie gebied.	Plan 3.3: Garage 3 + afdak : onderdak
Fiche 46: Onderdak: afdak woning (niet aanwezig)	niet aanwezig	Plan 1.3: Woning + bijgebouwen & Constructies: onderdaken
