Asbestinventarisatetest

Weertersteenweg 282, 3680 Maaseik

Attestnummer : 20250613-000212.000

Uitgegeven op : 13.06.2025

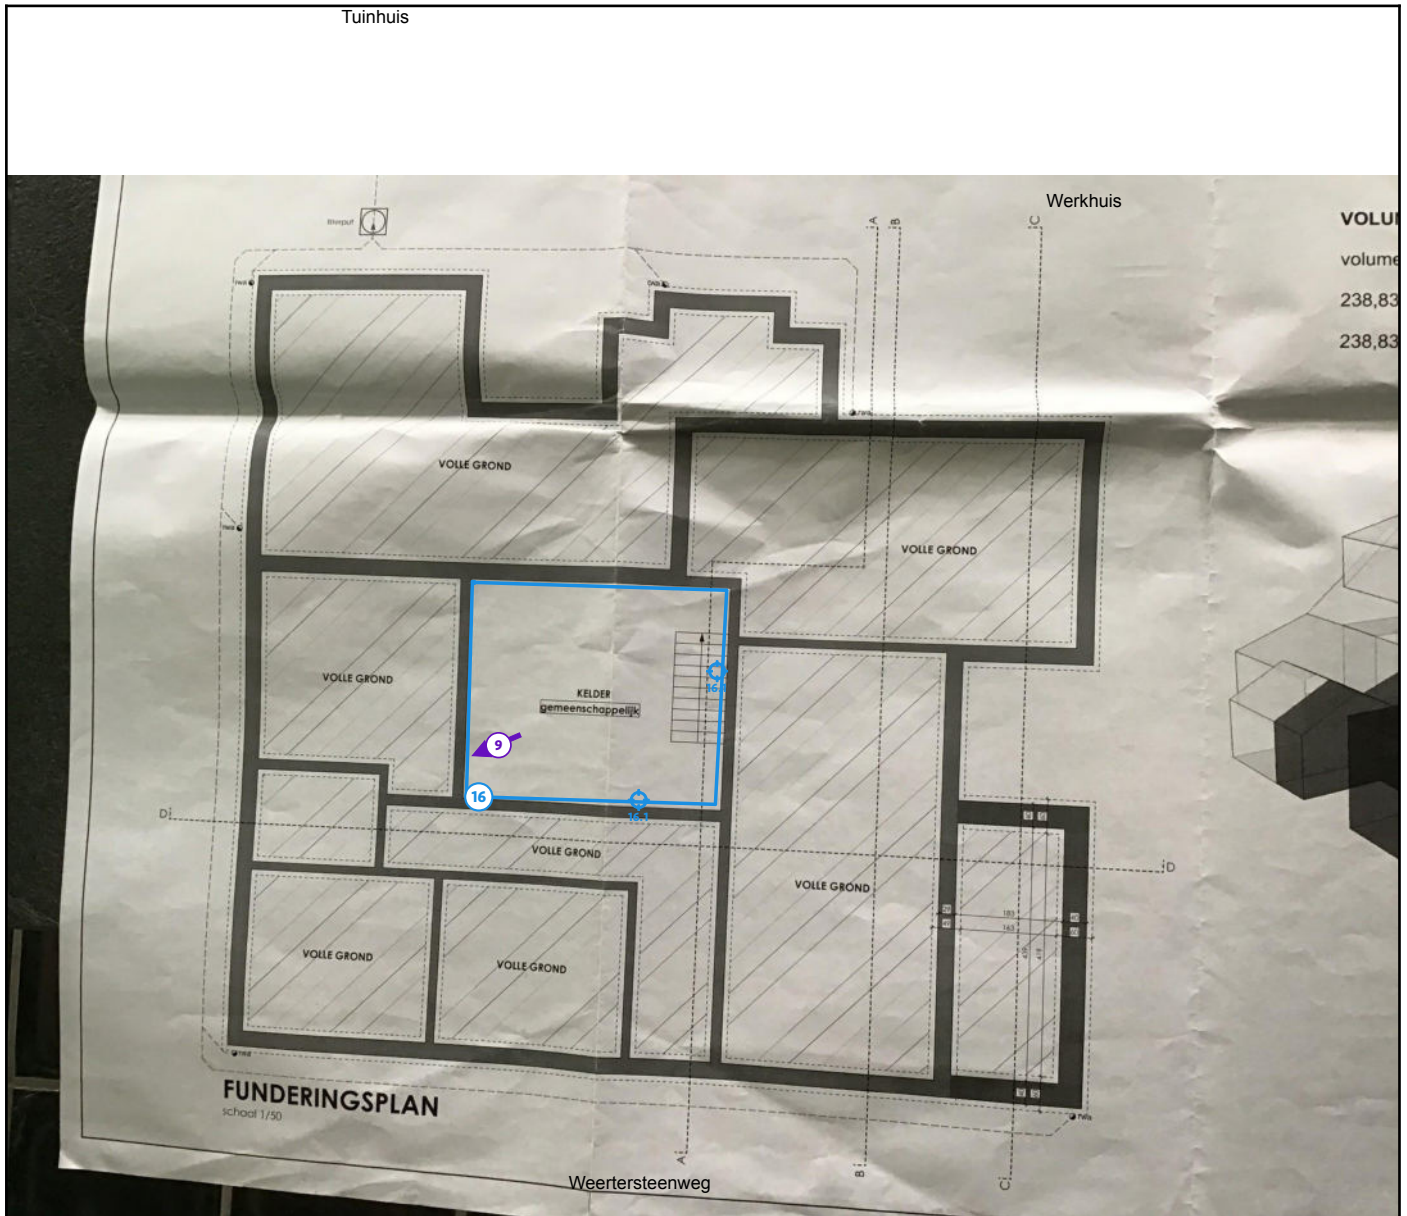
Plan 1.1: Kelder -1

Beschrijving	Type	Actie
9. CV-ketel ATAG, bouwjaar onbekend	Advies	-
16. Cementering kelder	Geen asbest	-
16.1 Code: 4 - Cementering kelder	Mengmonster	-

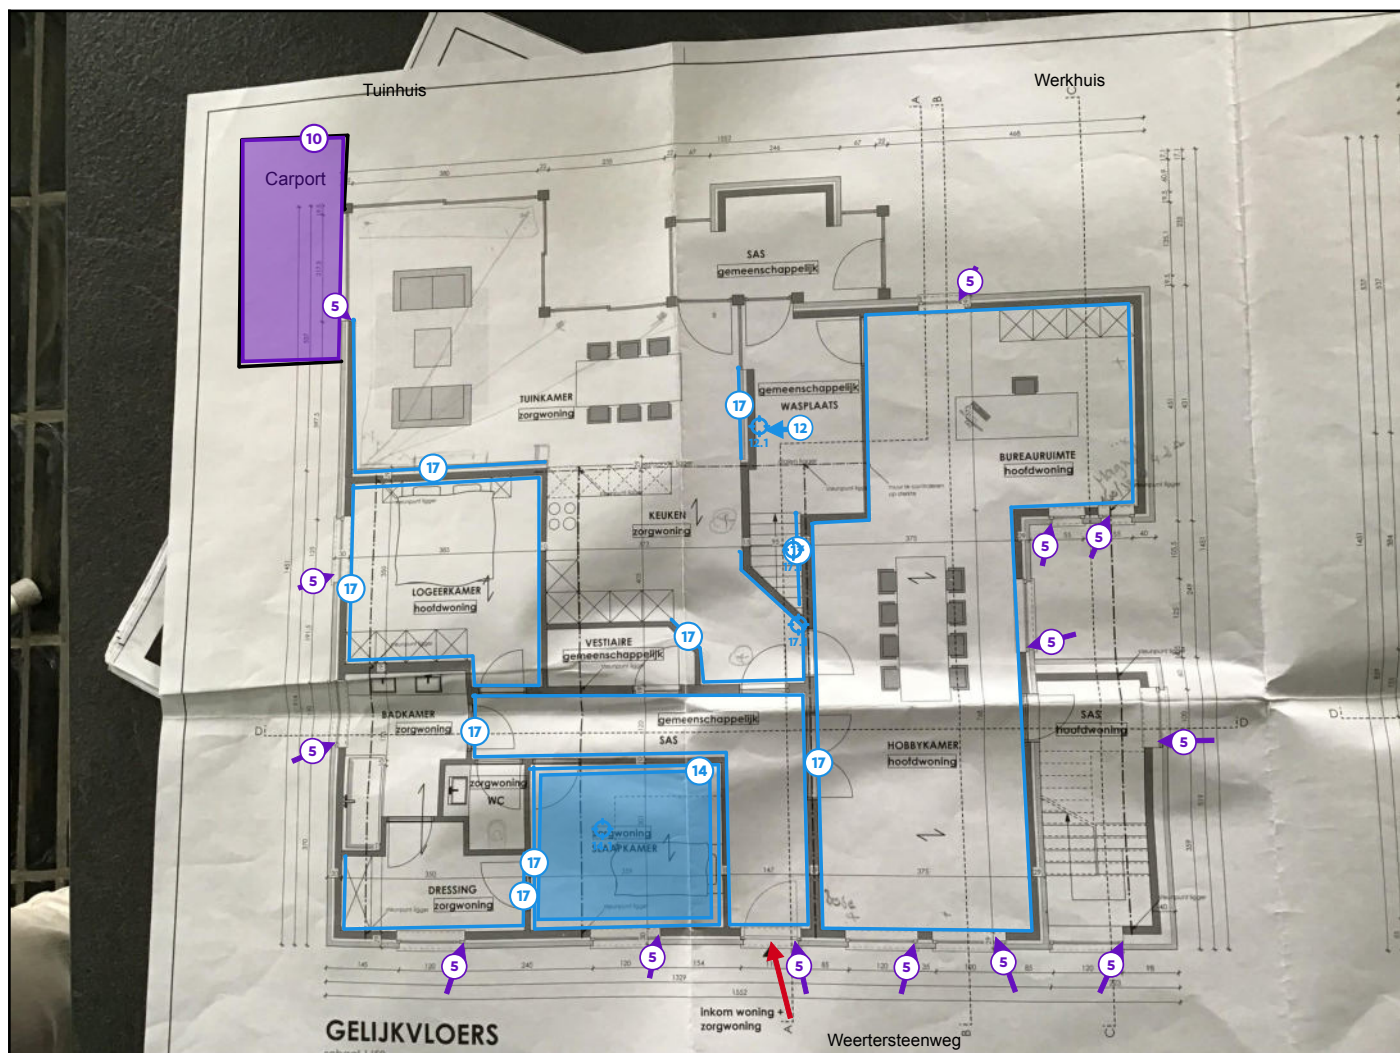
Plan 1.2: Gelijkvloers +0

Beschrijving	Type	Actie
5. Dichtingen ramen en deuren niet asbestverdacht	Advies	-
10. Platen carport zijkant links woning niet-asbestverdacht	Advies	-
12. Bitumen akoestische demping onder spoelbak	Geen asbest	-
12.1 Code: 3 - Akoestische demping spoelbak	Puntmonster	-
14. Pleister plafonds	Geen asbest	-
14.1 Code: 2 - Pleister plafond	Puntmonster	-

17. Pleister muren	Geen asbest	-
17.1 Code: 1 - Pleister muren	Mengmonster	-

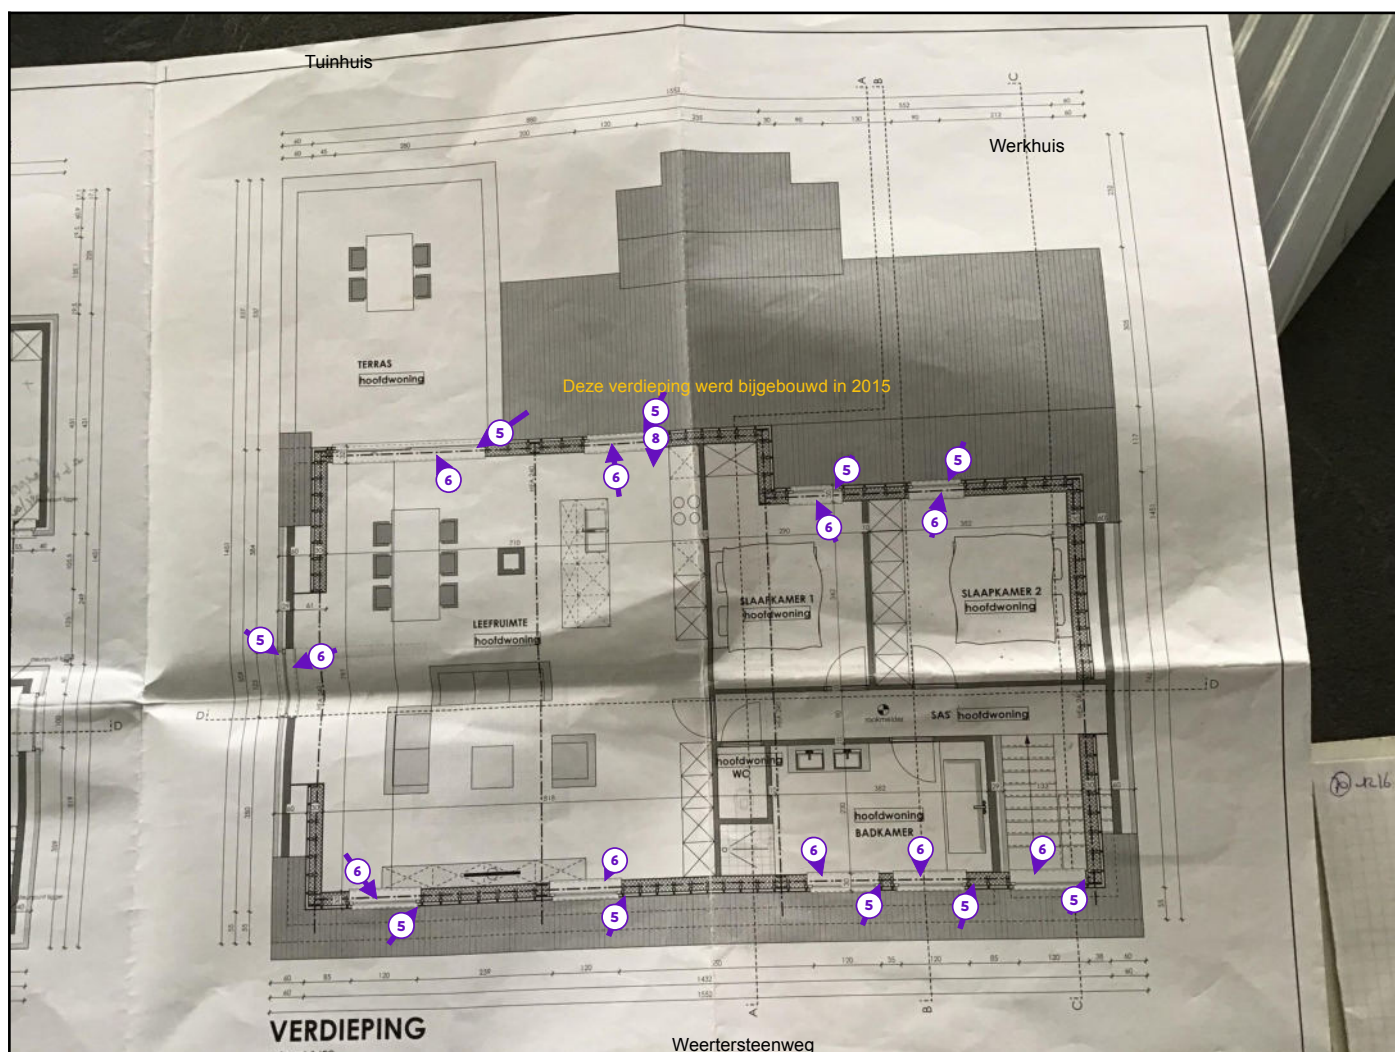
Plan 1.3: Eerste verdieping +1

Beschrijving	Type	Actie
5. Dichtingen ramen en deuren niet asbestverdacht	Advies	-
6. Vensterbanken binnen niet asbestverdacht	Advies	-
8. Eerste verdieping niet-asbestverdacht	Advies	-

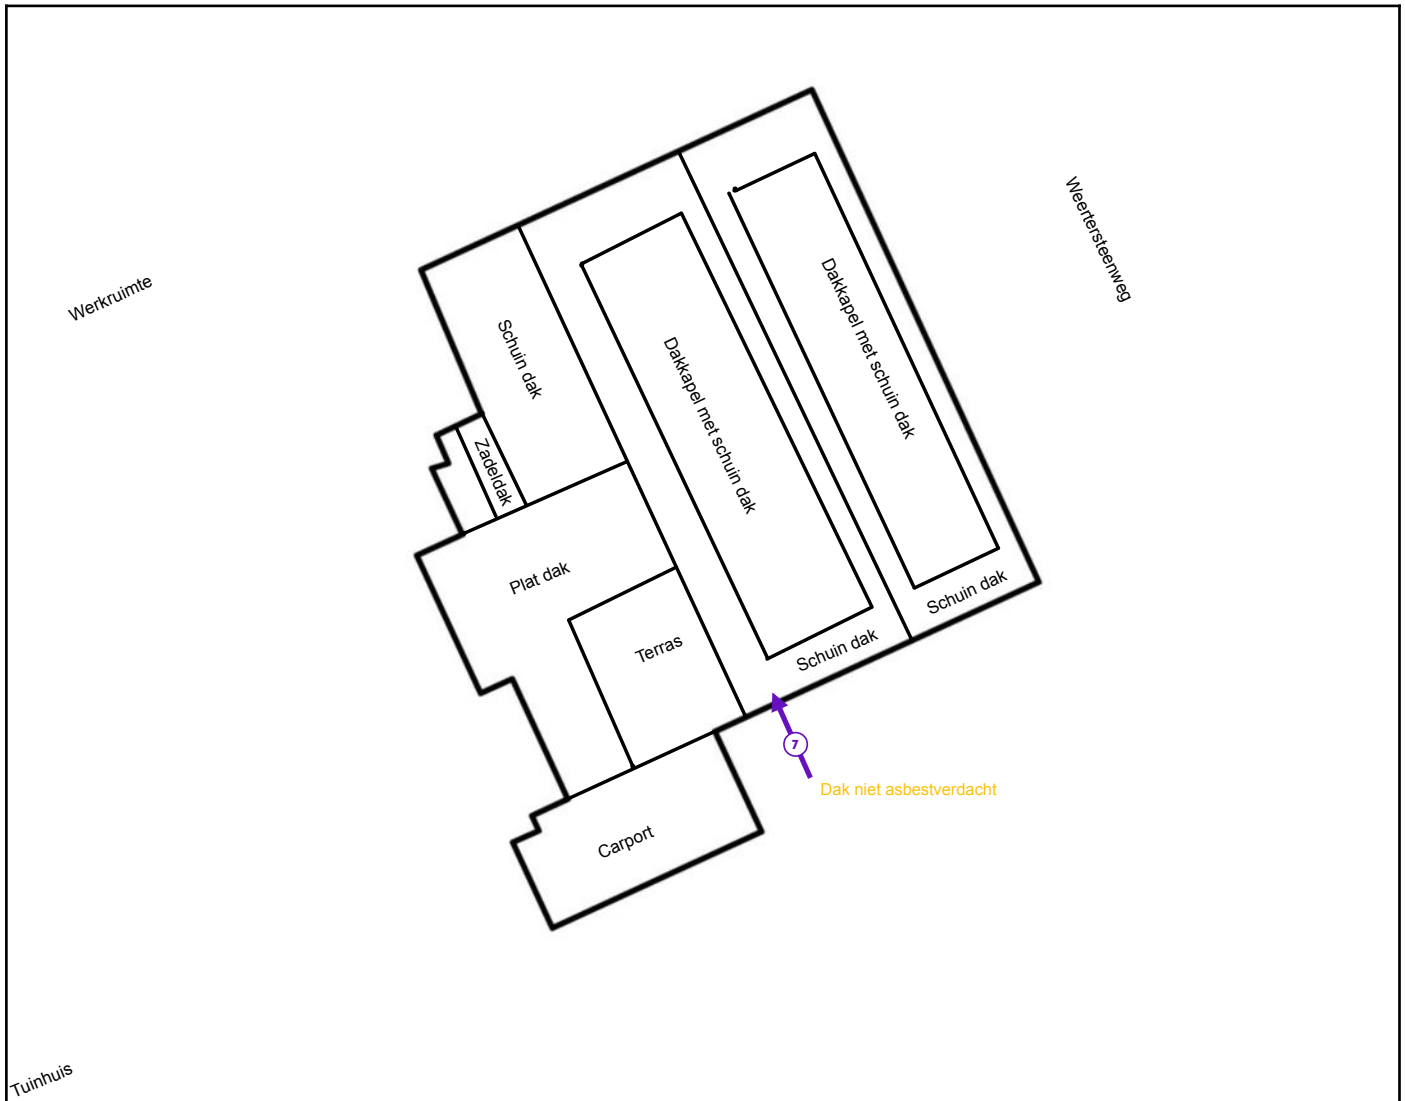
Plan 1.4: Dakplan

Beschrijving	Type	Actie
7. Dak niet-asbestverdacht	Advies	-

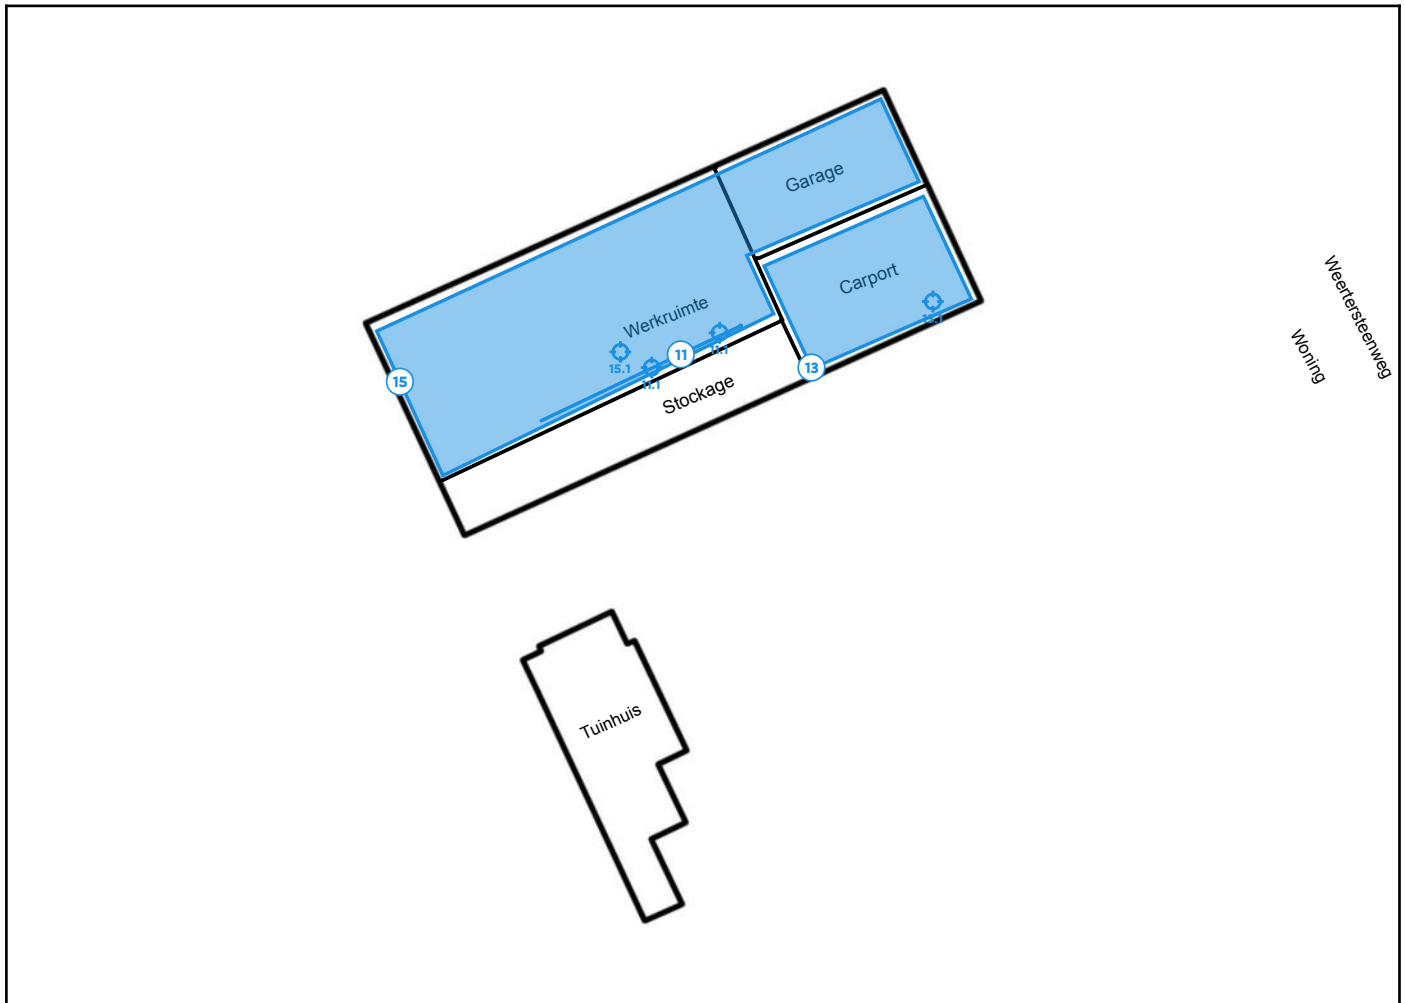
Plan 2.1: Werkruimte en tuinhuis

Beschrijving	Type	Actie
11. Thermische leidingisolatie in gips	Geen asbest	-
11.1 Code: 6 - Leidingisolatie recht	Mengmonster	-
13. Onderdak schuin dak werkhuis	Geen asbest	-
13.1 Code: 5 - Onderdak werkhuis	Puntmonster	-
15. Plafondtegels werkhuis	Geen asbest	-
15.1 Code: 7 - Plafondtegels	Puntmonster	-

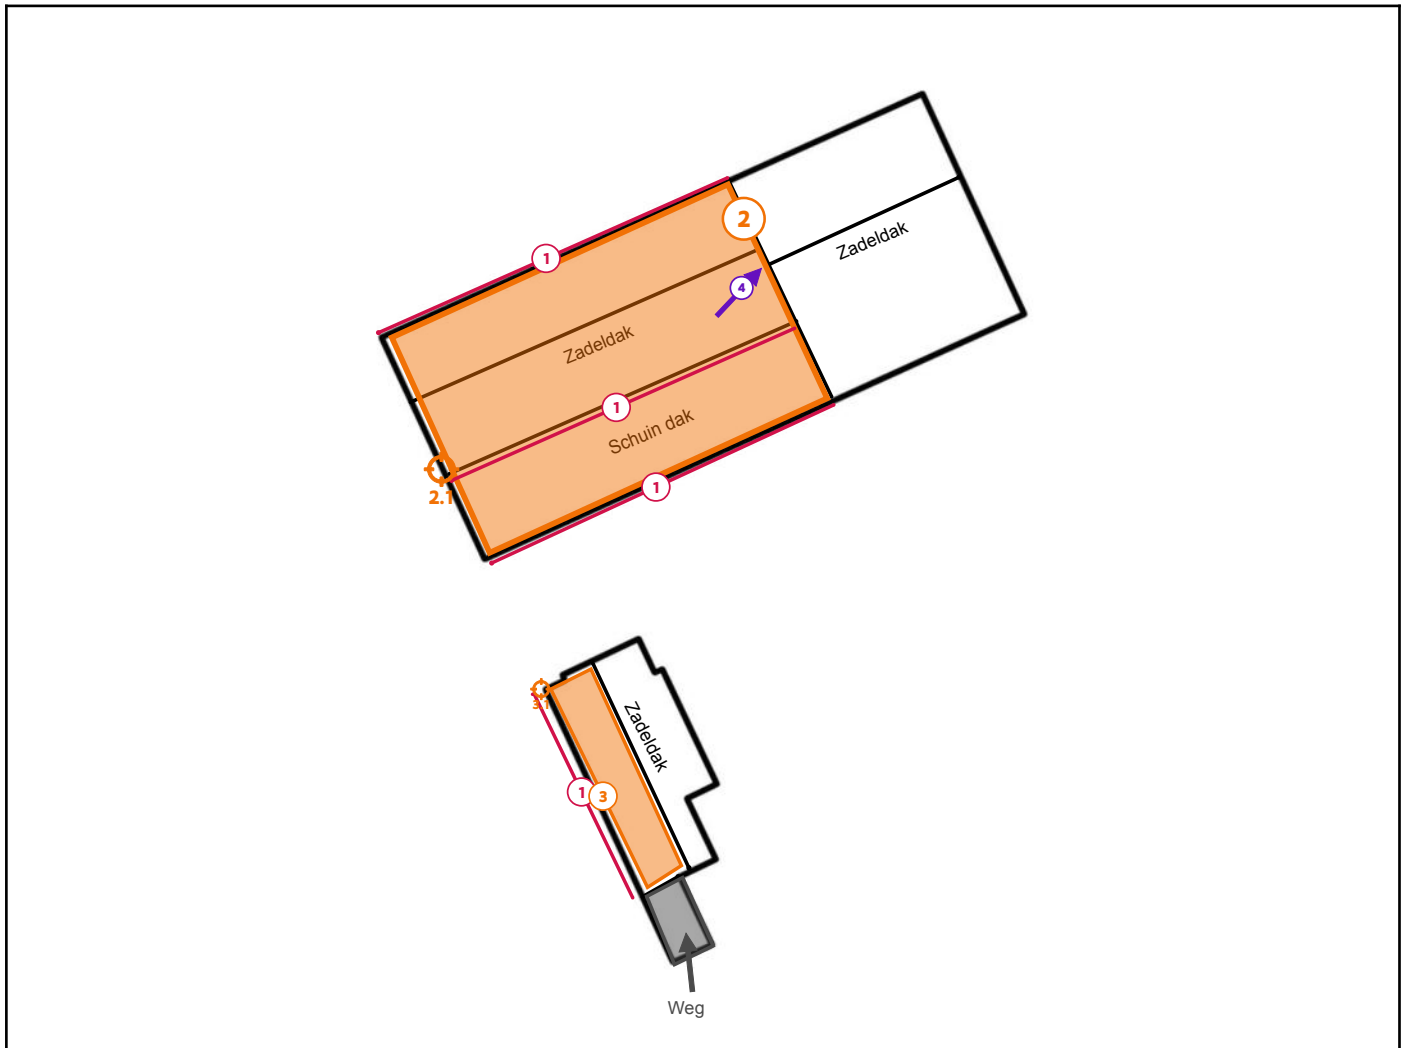
Plan 2.2: Dakplan

Beschrijving	Type	Actie
1. Gecontamineerd slib in dakgoot	Asbestmateriaal	Dringend verwijderen
2. Golfplaten dak werkhuis	Asbestmateriaal	Verwijderen
2.1 Code: 8 - Golfplaten werkhuis	Puntmonster	-
3. Golfplaten dak tuinhuis	Asbestmateriaal	Verwijderen
3.1 Code: 9 - Golfplaten tuinhuis	Puntmonster	-
4. Rookgaskanaal werkhuis niet-asbestverdacht	Advies	-
