# Asbestinventarisatetest

Sweversveld 47, 3640 Kinrooi

Attestnummer : **20260730-000212.000**

Uitgegeven op : **30.07.2026**

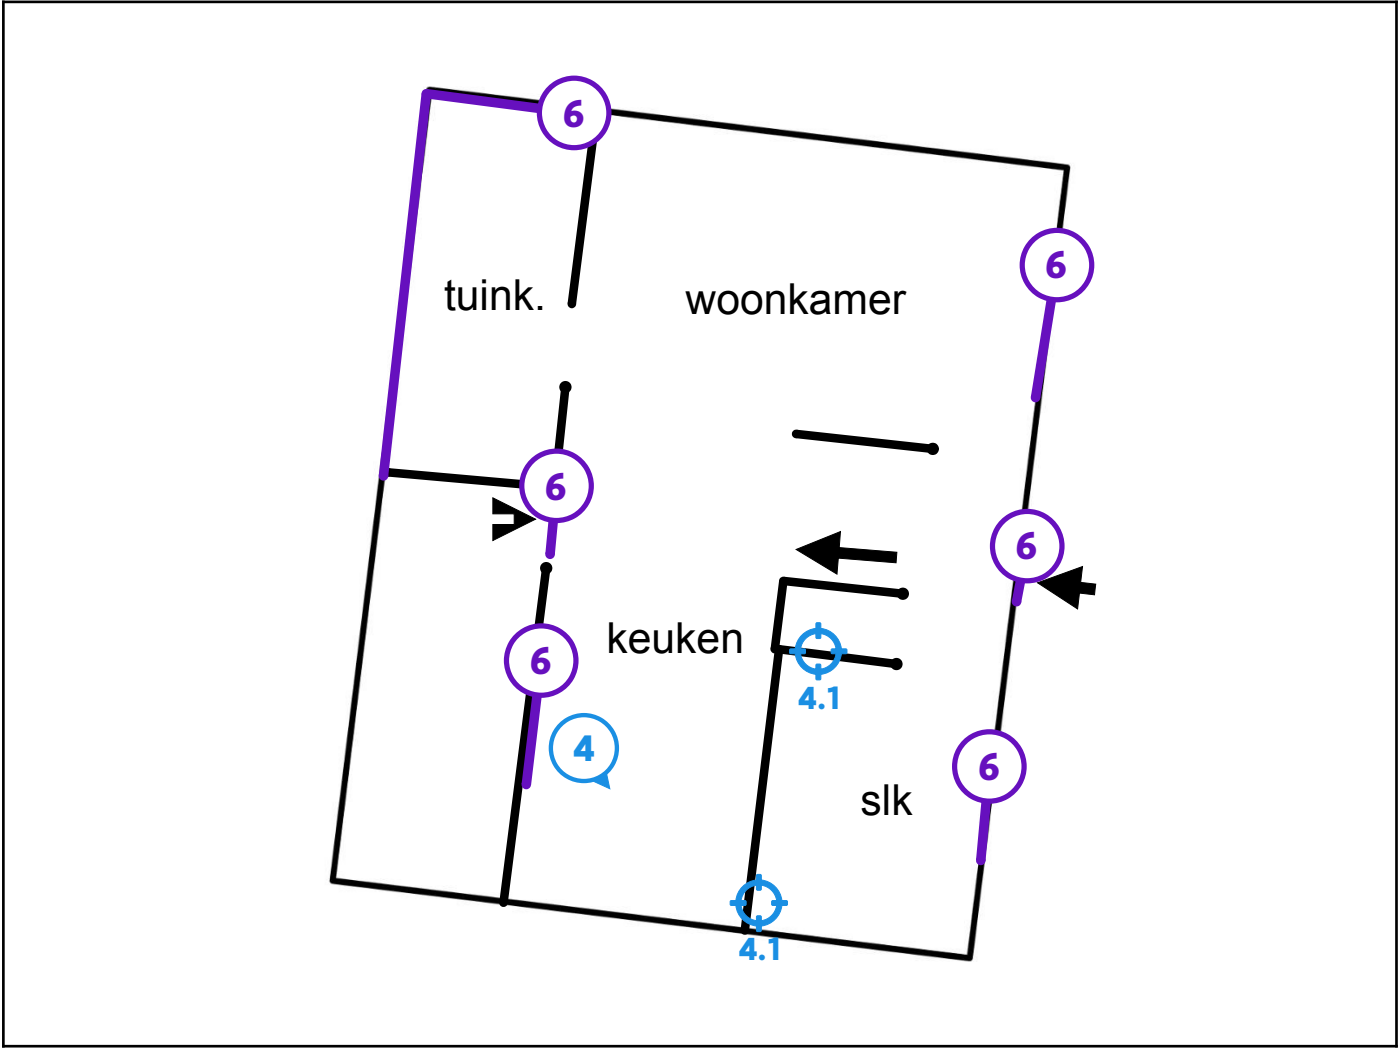
Plan 1.1: nv0

| Beschrijving | Type | Actie |
|---|---|---|
| 6. siliconen ramen | Overige ruimte of materiaal | - |

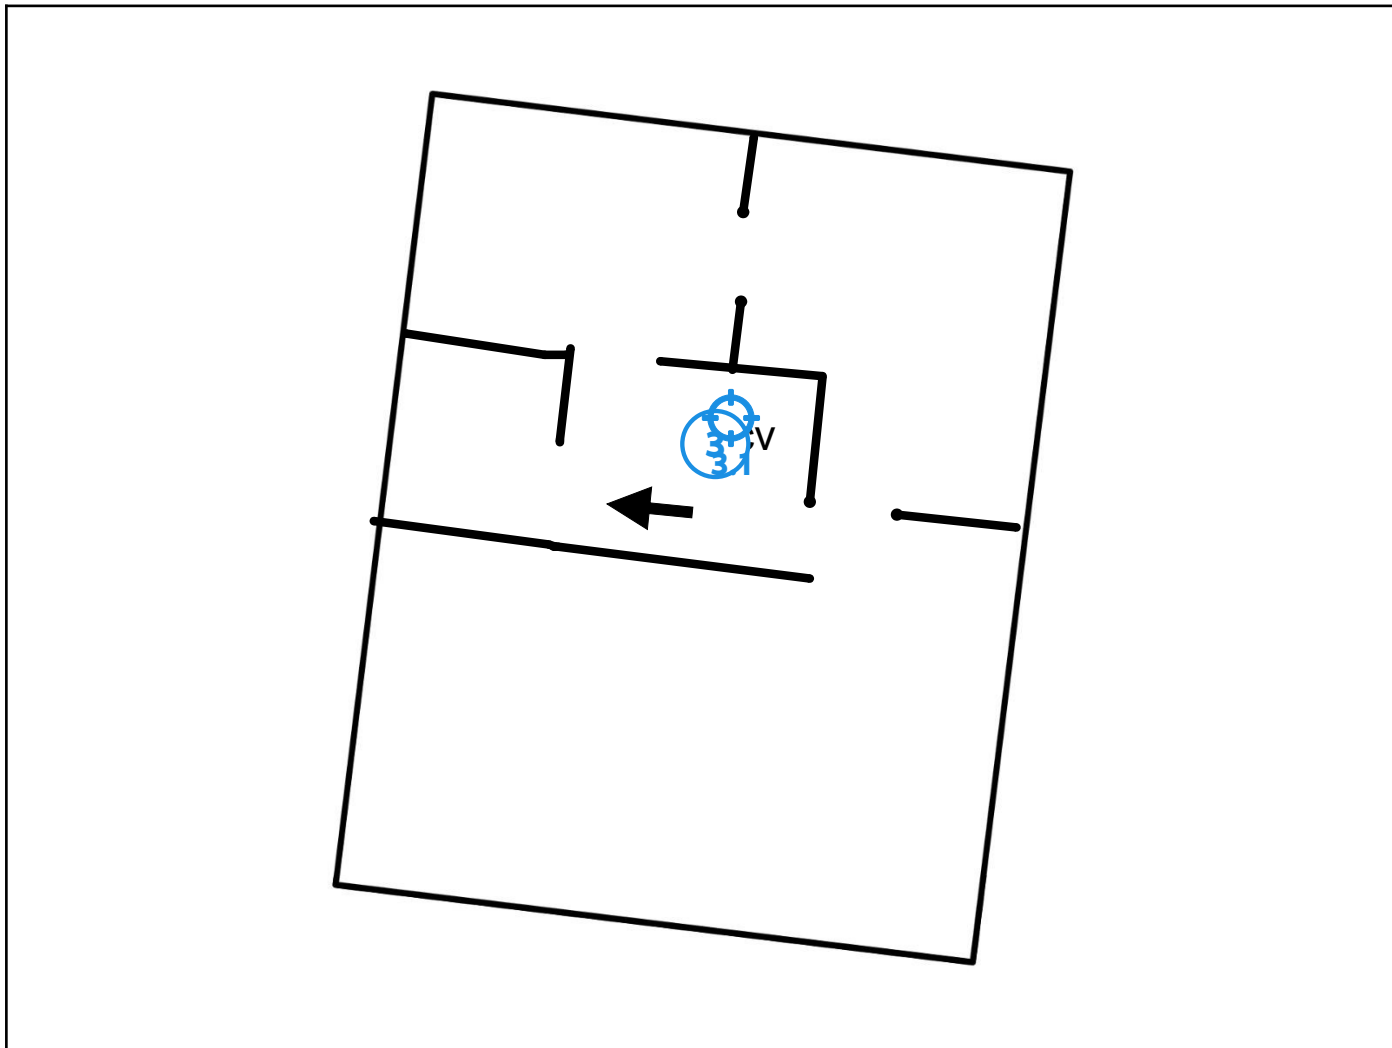
## Plan 1.4: kelder

| Beschrijving | Type | Actie |
|---|---|---|
| 3.1 Code: g3632 | Puntmonster | - |

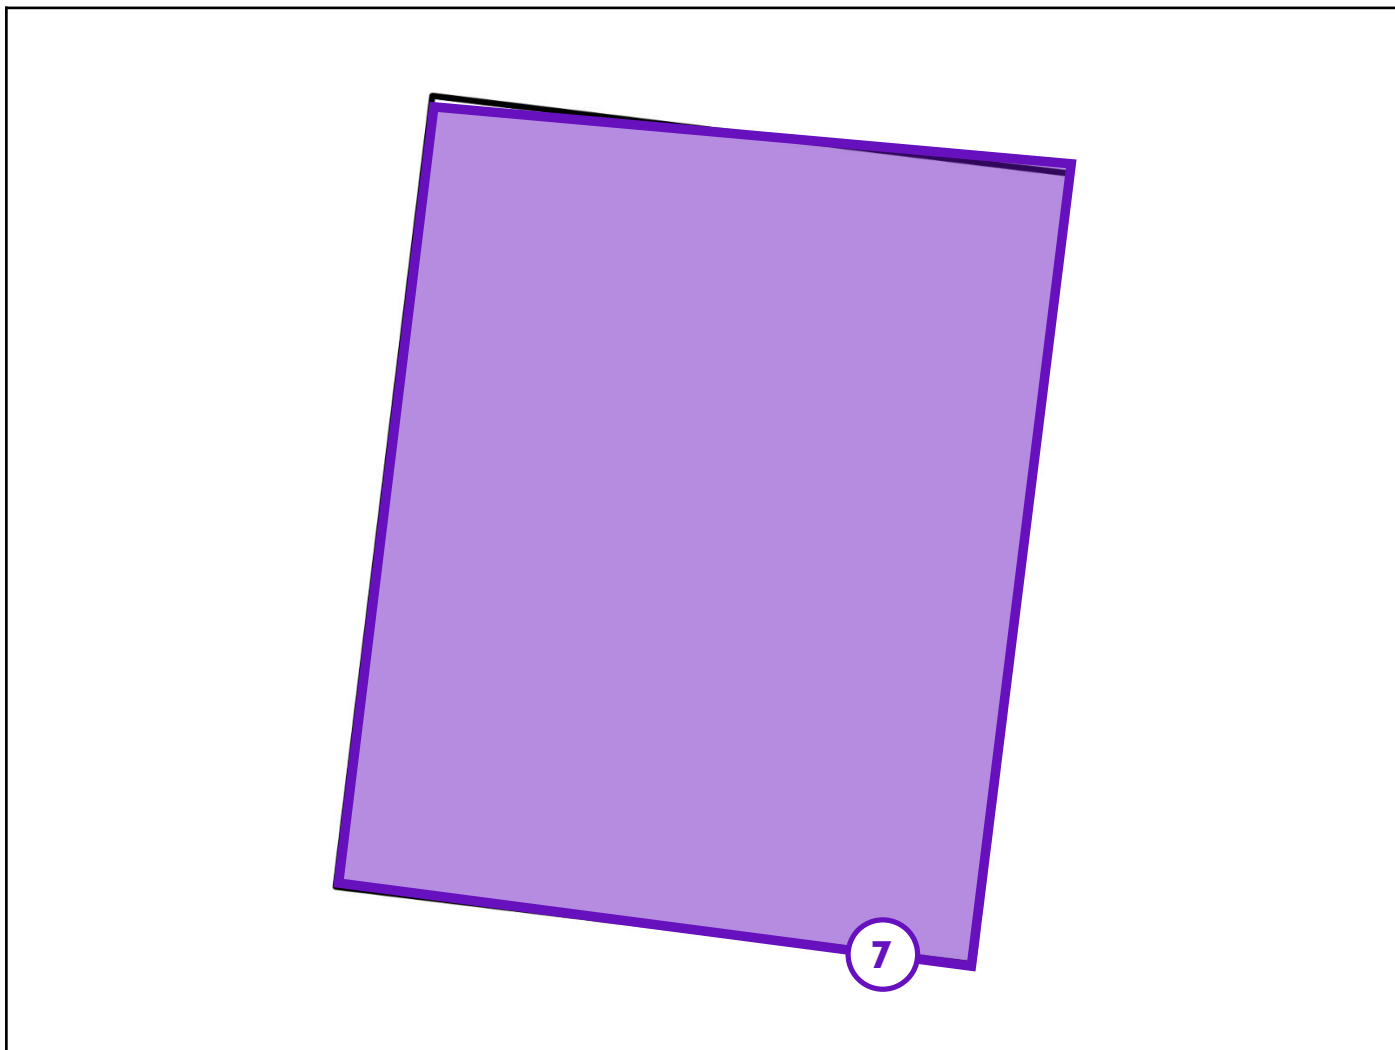
## Plan 1.5: dakenplan kopie

| Beschrijving | Type | Actie |
|---|---|---|
| 7. Dakbedekking in dakpannen (niet verdacht) | Overige ruimte of materiaal | - |
