# Asbestinventarisatattest

Beukenlaan 42, 3680 Maaseik

Attestnummer : 20260629-000300.000

Uitgegeven op : 29.06.2026

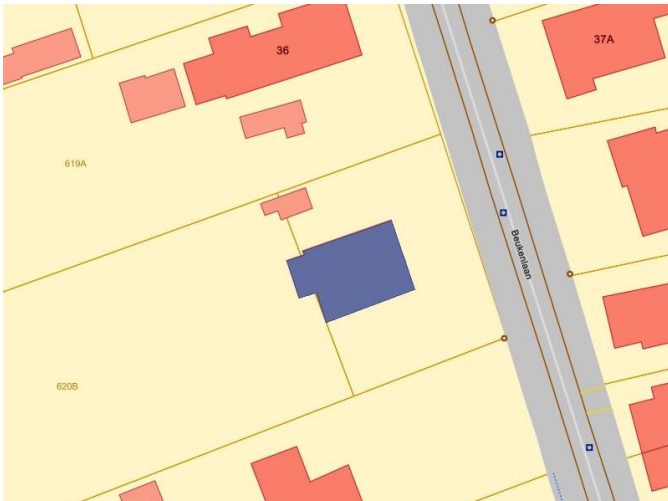
## Zone 1: Hoofdgebouw

- 1 Asbestmateriaal**
- 1 Beperking**
- 0 Uitsluitingen
- 0 Roerende goederen
- 0 Puin, steenslag, (water)bodem
- 0 Adviezen
- 1 Geen asbest**

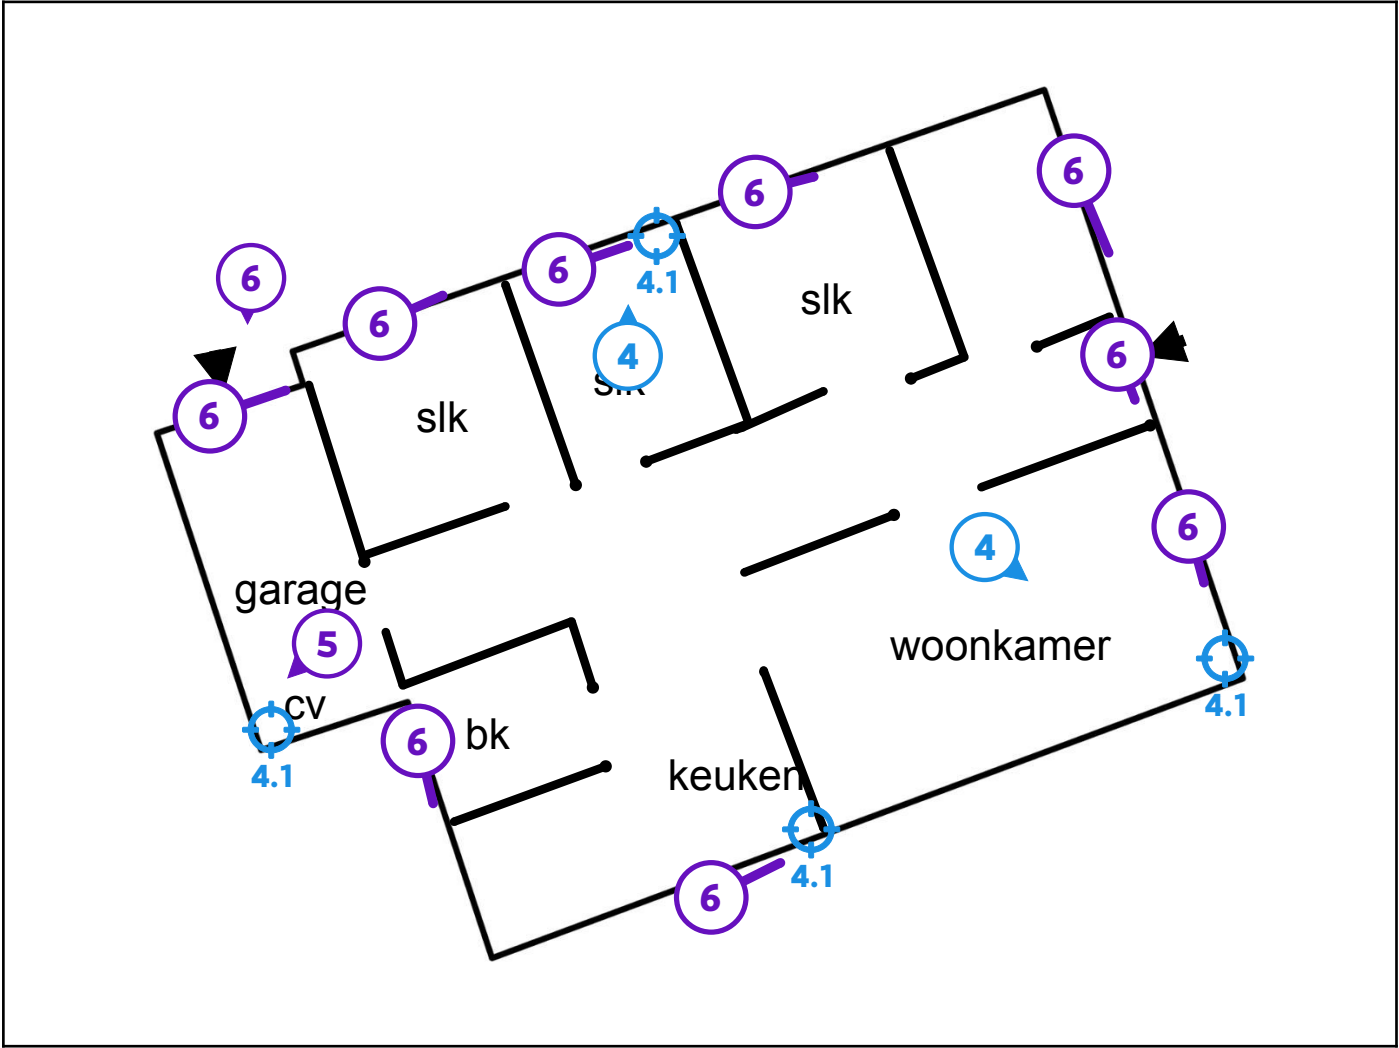
Plan 1.1: nv0

| Beschrijving | Type | Actie |
|---|---|---|
| 1. leien dak | Asbestmateriaal | <a href="#">Verwijderen</a> |

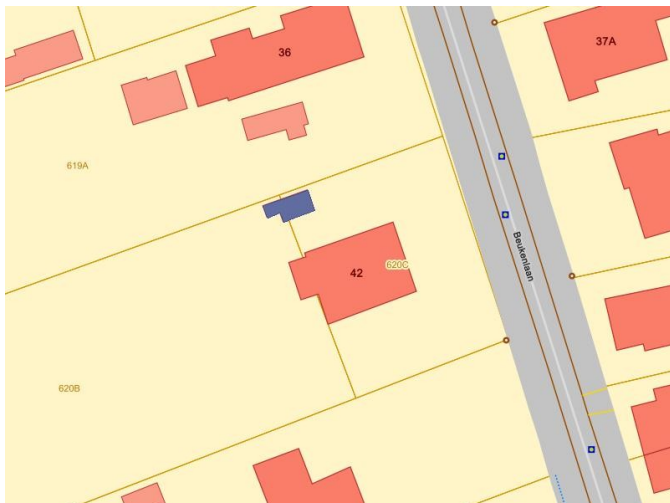
## Zone 2: Bijgebouw

- 0 Asbestmaterialen
- 0 Beperkingen
- 0 Uitsluitingen
- 0 Roerende goederen
- 0 Puin, steenslag, (water)bodem
- 0 Adviezen
- 1 **Geen asbest**
