# Asbestinventarisat attest

Dr. Lenstralaan 4, 3650 Dilsen-Stokkem

Attestnummer : 20260901-000139.000

**Niet-asbestveilig**

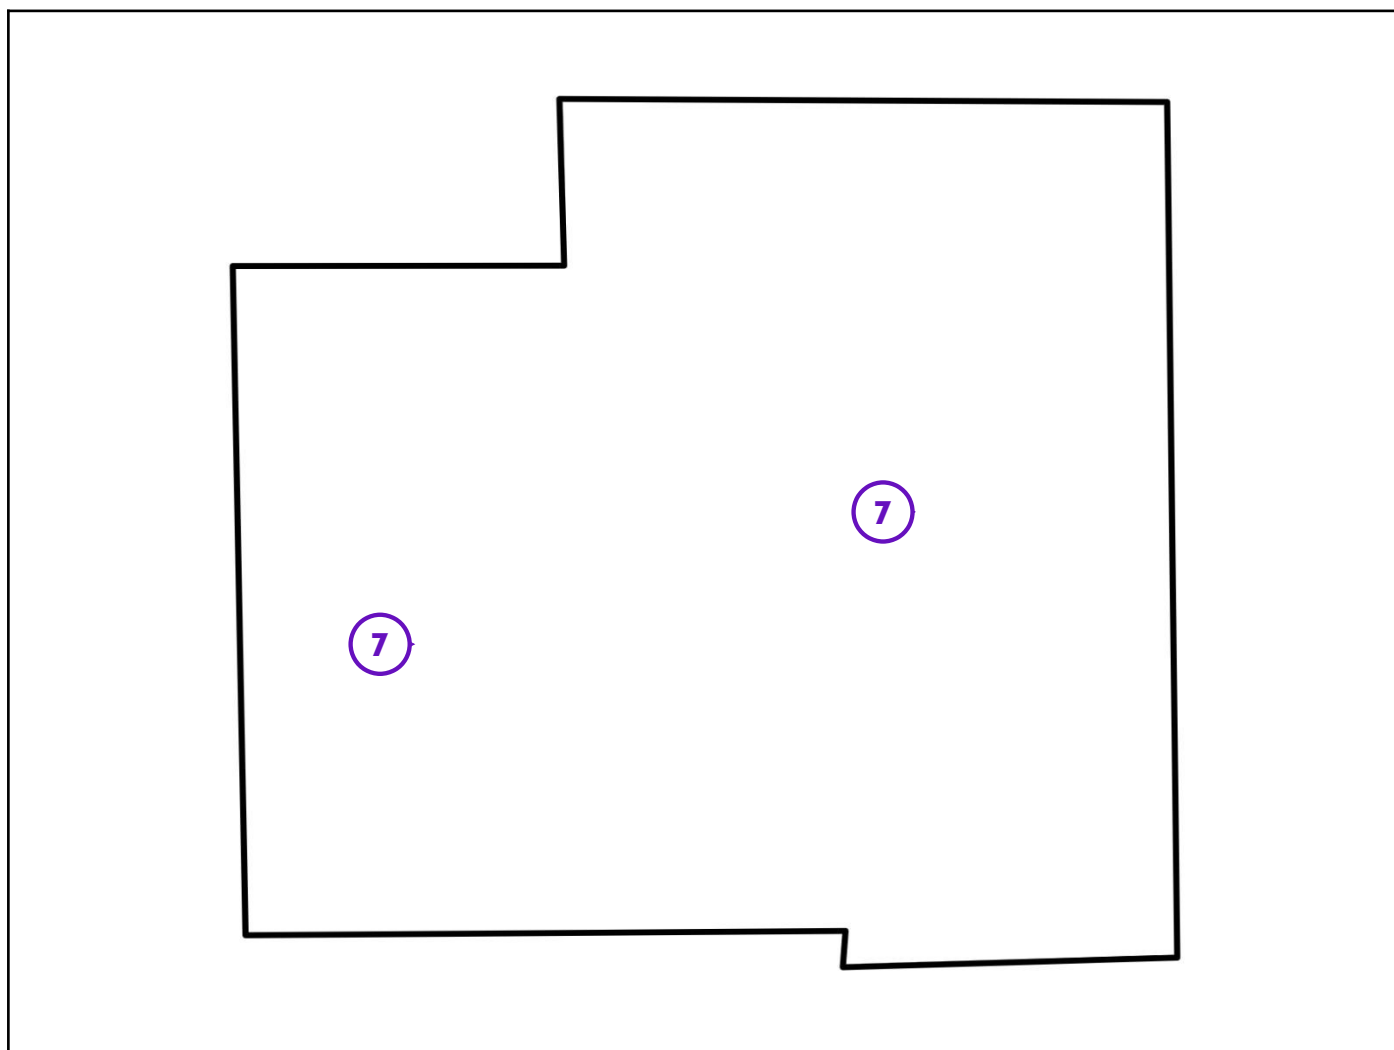
## Plan 1.4: dakenplan kopie

| Beschrijving | Type | Actie |
|---|---|---|
| 7. Schoorsteen rookgaskanaal | Beperking | - |

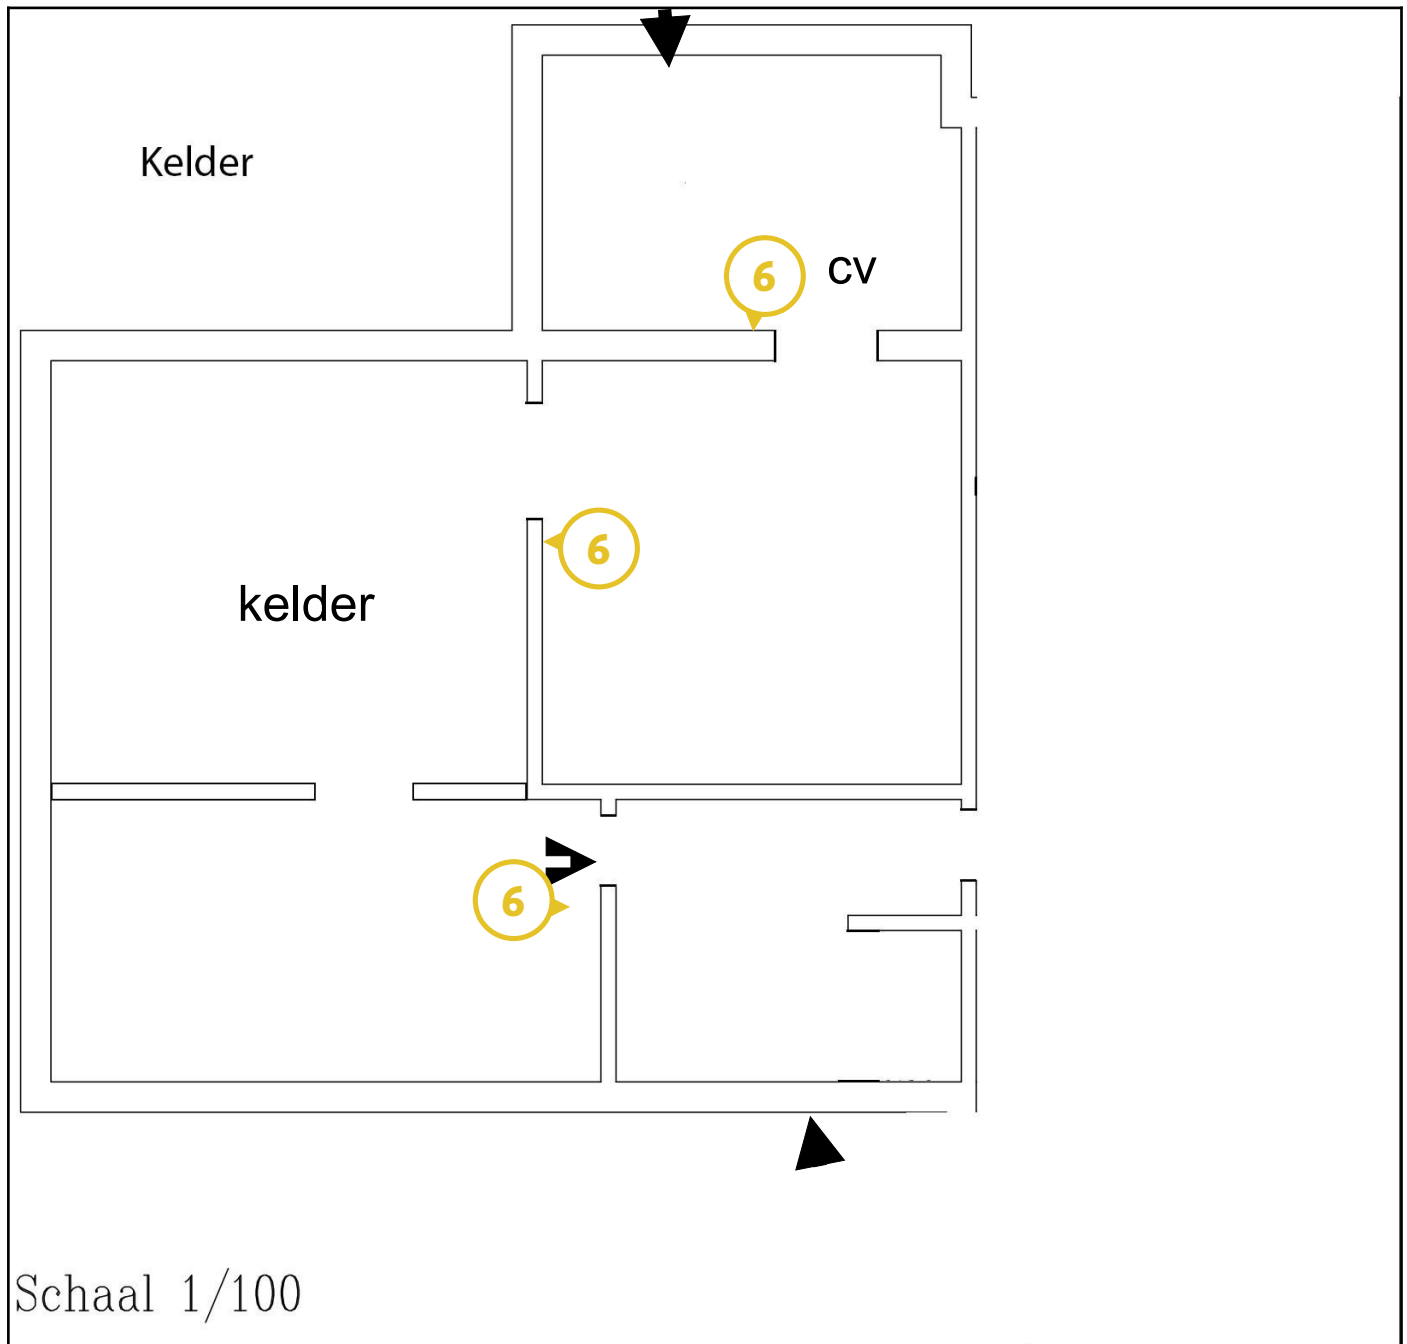
## Plan 1.6: kelder kopie

| Beschrijving | Type | Actie |
|---|---|---|
| 6. bakeliet afdekplaatjes electra | Asbestmateriaal | Zorgvuldig beheren |
