# Asbestinventarisatetest

Breeërsteenweg 223, 3640 Kinrooi

Attestnummer : 20251126-000055.000

Uitgegeven op : 26.11.2025

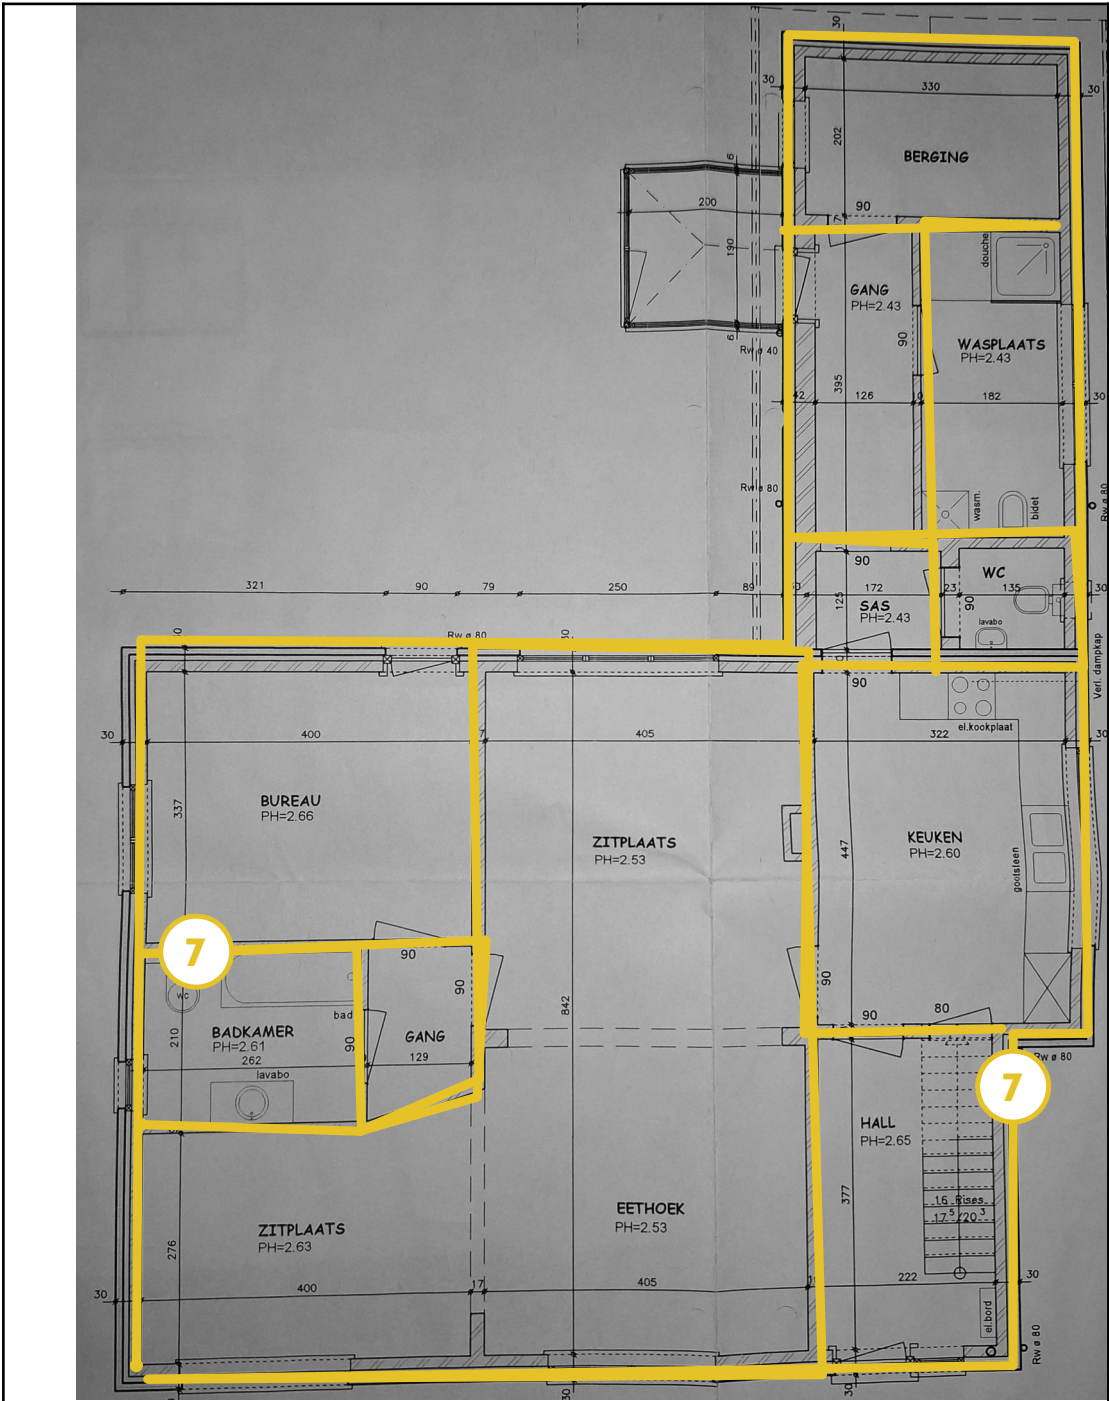
# Plan 1.9: GVL deel 5

Alle bakelieten toepassingen op dit verdiep

| 7. Bakeliet: alle toepassingen (schakelaar, apparatuur, enz.) | Asbestmateriaal | Zorgvuldig beheren |

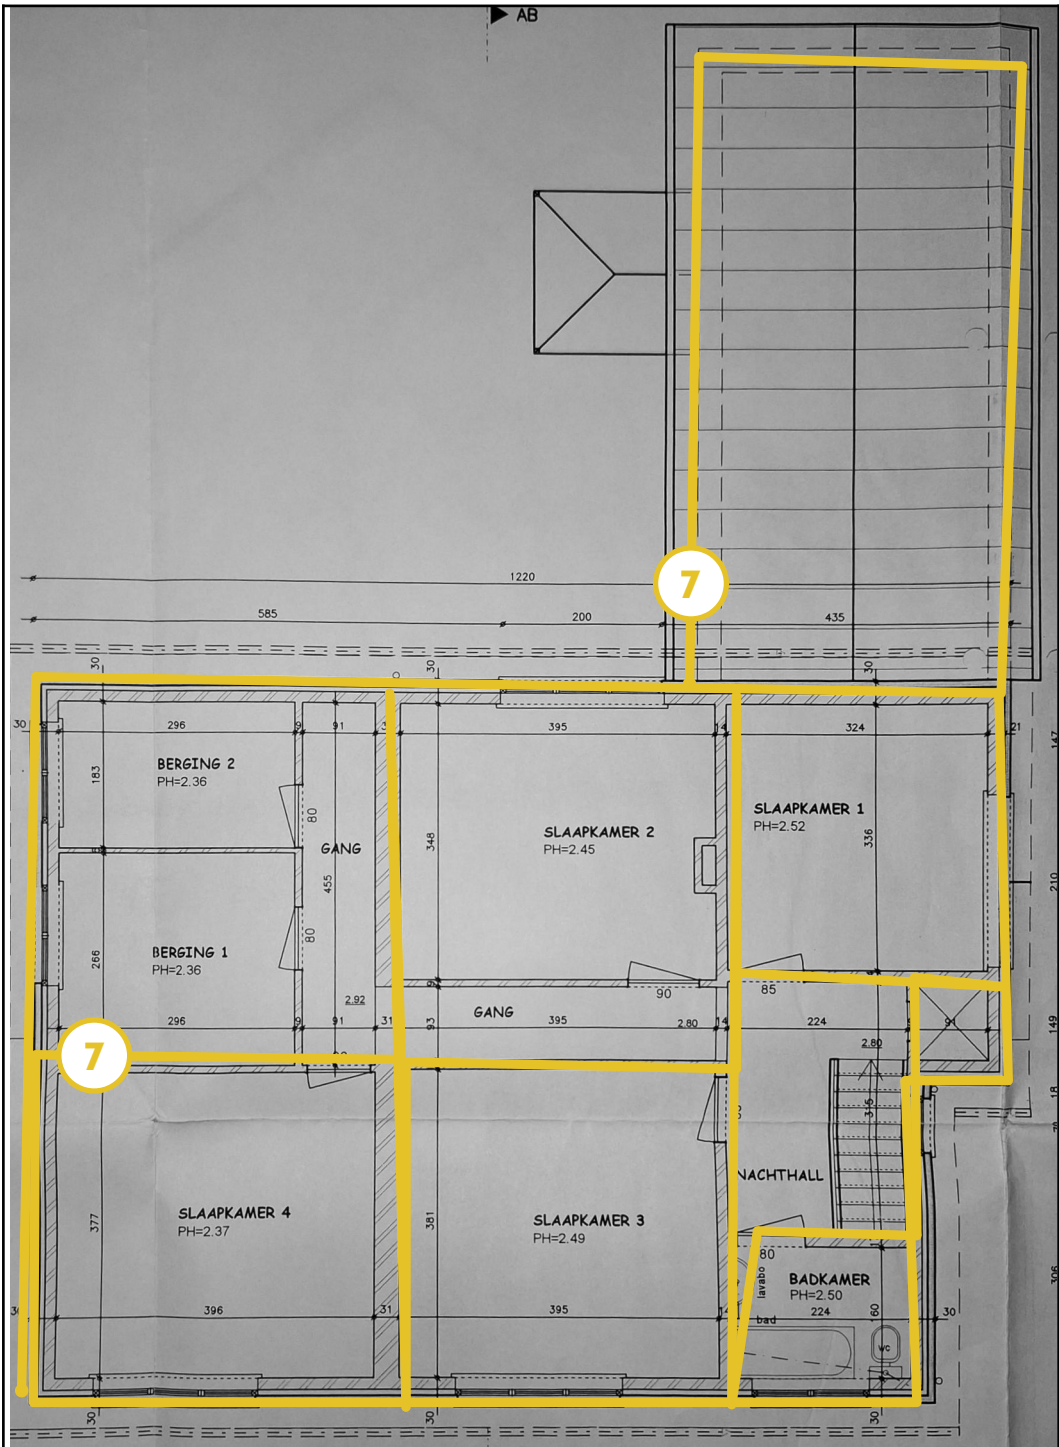
# Plan 1.15: Verdiep 1 deel 5

Alle bakelieten toepassingen op dit verdiep

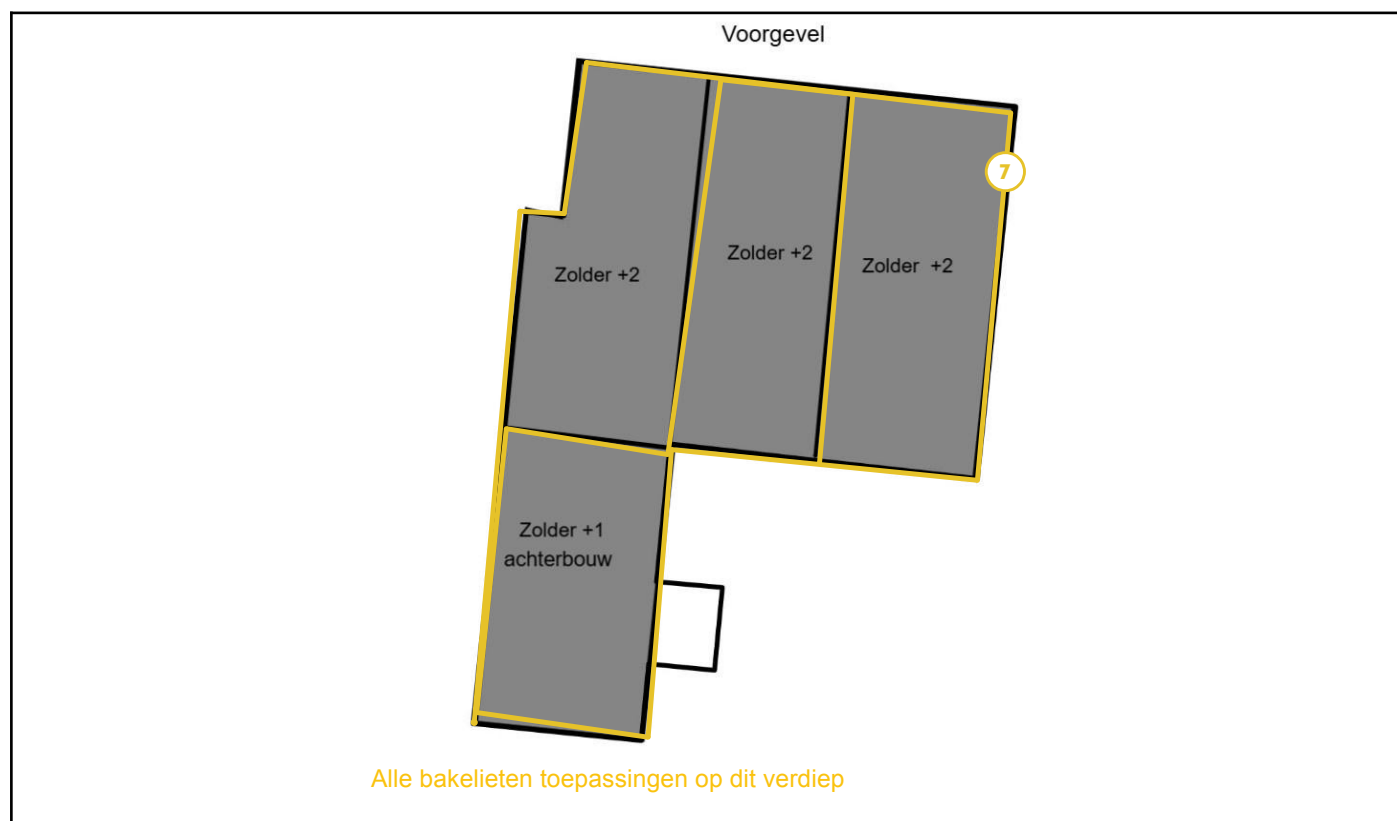
## Plan 1.17: Zolder deel 2

| Beschrijving | Type | Actie |
|---|---|---|
| 7. Bakeliet: alle toepassingen (schakelaar, apparatuur, enz.) | Asbestmateriaal | Zorgvuldig beheren |

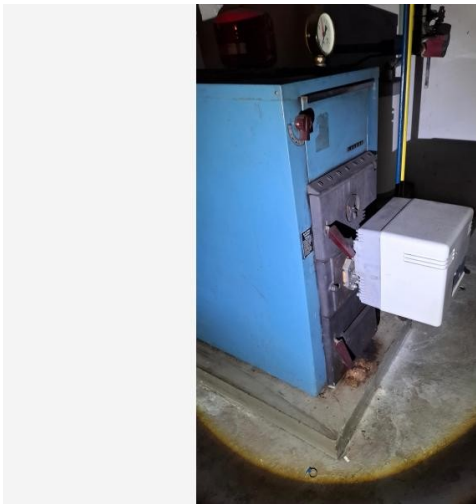
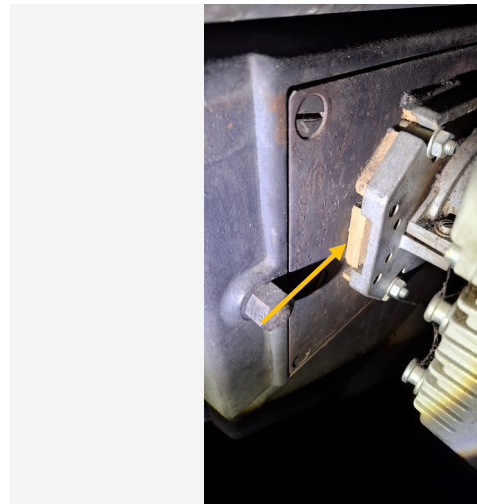
| Identificatiemethode | De asbestdeskundige beoordeelt het materiaal als asbestverdacht en dus asbesthoudend, en dit zonder monsternamen. |
| Opmerking | Hoeveelheid is een ruwe inschatting |

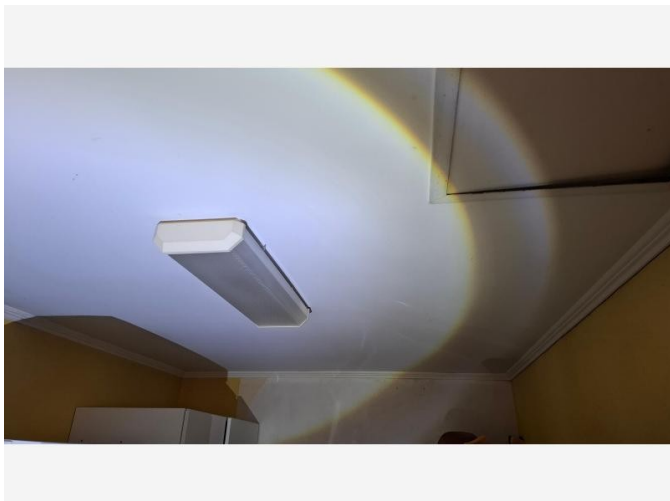
## Fiche 16: A) Gipskartonplaten muren en/of plafonds niet verdacht

| Basis voor advies | Beoordeling op basis van expertise, zonder een vaststelling door de asbestdeskundige. |

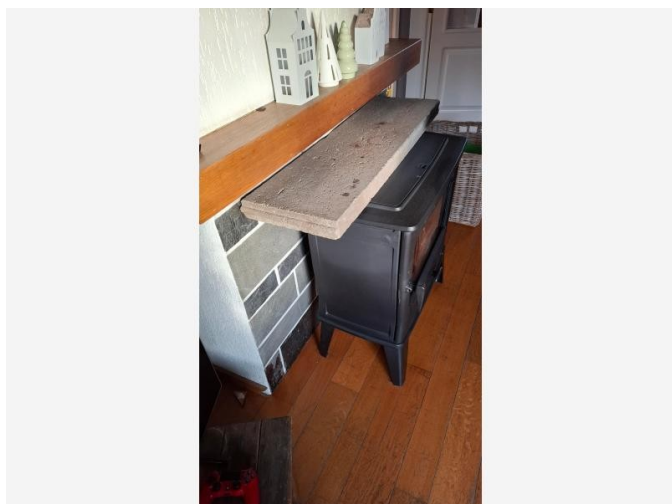
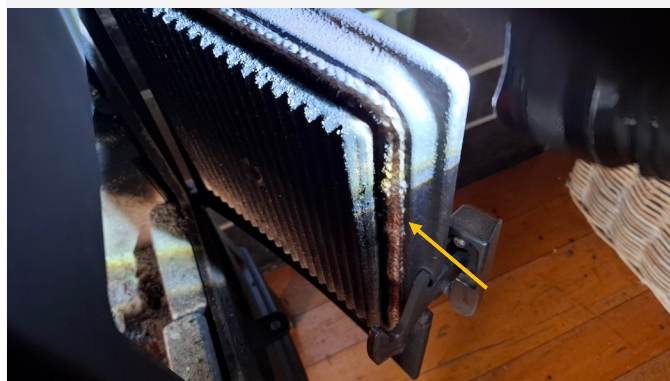
## Fiche 21: A) Afdichtingskoord kachel niet verdacht woonkamer

| Basis voor advies | De asbestdeskundige beoordeelt het materiaal als niet-asbestverdacht. |

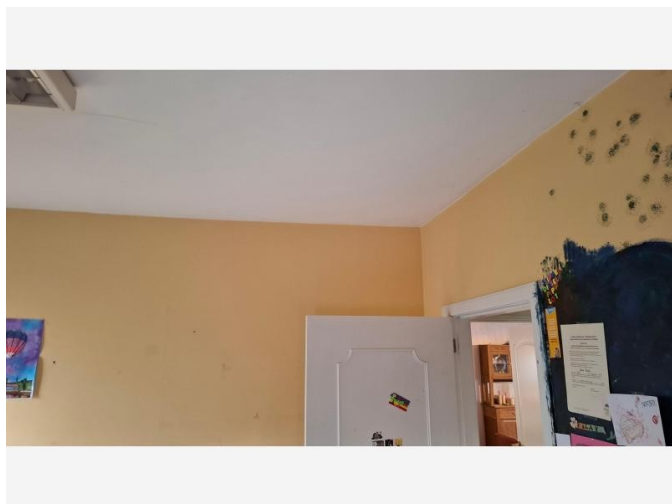
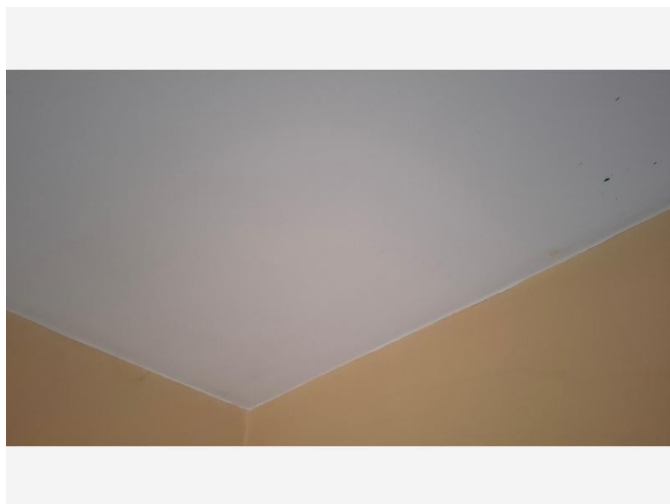
## Fiche 26: Pleisterwerk plafond

Geen asbest

| Opmerking | <p>Hoeveelheid is een ruwe inschatting. Volgende ruimtes zijn bemonsterd:</p> <ul style="list-style-type: none"><li>-Natte ruimte: Badkamer gvl</li><li>-Trappenhal: gang verdiep</li><li>-Individuele ruimtes: Slaapkamer verdiep</li><li>-Stooklokaal: Geen pl aanwezig</li></ul> <p>Sierlijsten zijn van kunstof/pur</p> |

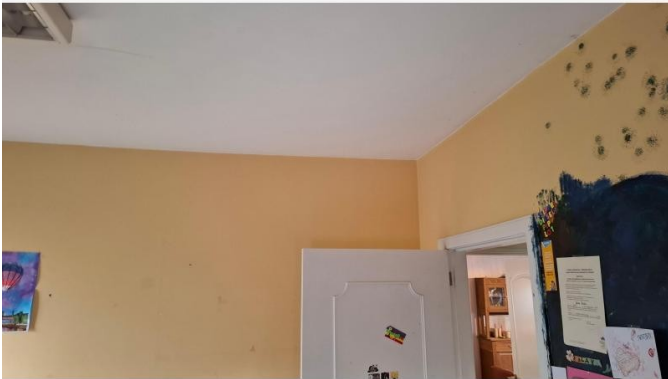
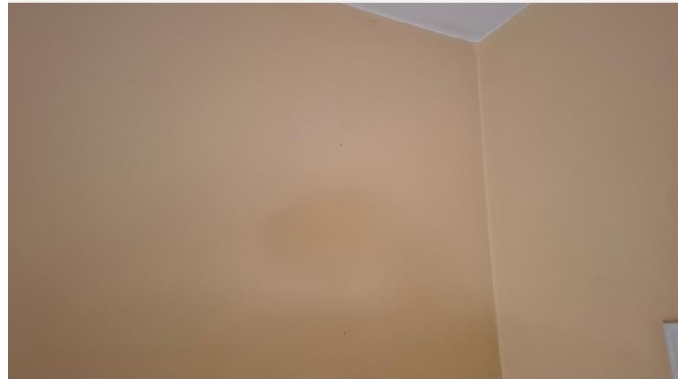
Geen asbest

| Beschrijving | Pleisterwerk muur |
| Opmerking | <p>Hoeveelheid is een ruwe inschatting. Volgende ruimtes zijn bemonsterd:</p> <ul style="list-style-type: none"><li>-Natte ruimte: Badkamer gvl</li><li>-Trappenhal: Hal vediep</li><li>-Individuele ruimtes: Bureau gvl</li><li>-Stooklokaal: Geen pl aanwezig</li></ul> |

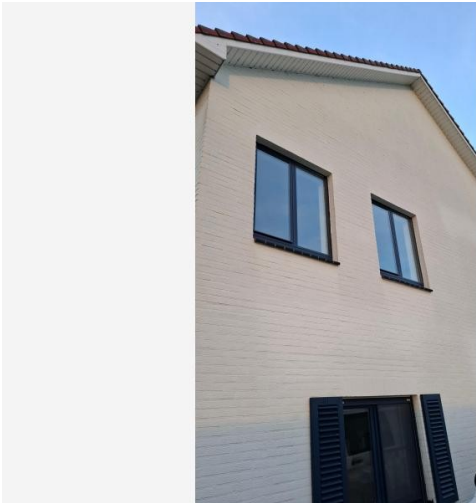
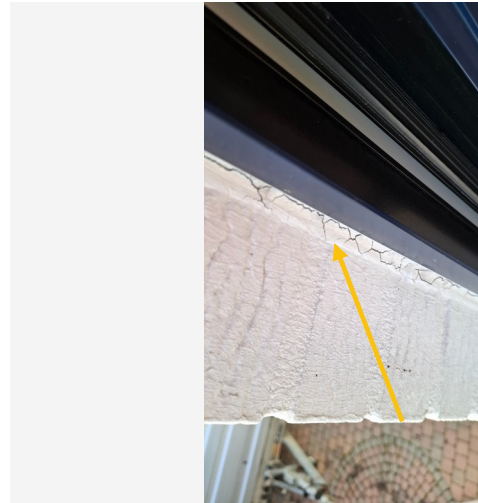
Geen asbest

| Beschrijving | Kit rondom de vensters slaapkamer verdiep |
| Opmerking | <p>Hoeveelheid is een ruwe inschatting.</p> <p>Deze kit bevindt zich tussen de muur en het profiel van het venster.</p> |

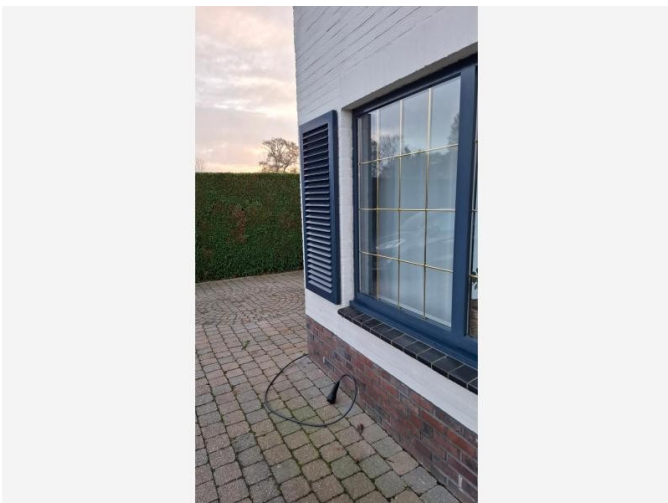
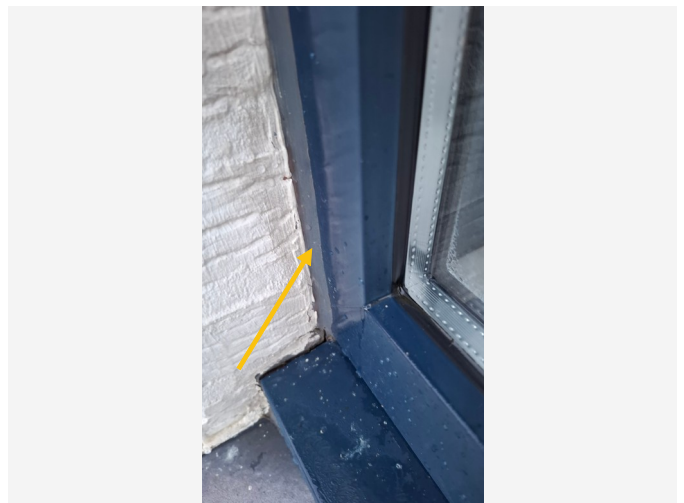
## Fiche 32: A) Kit rondom vensters niet verdacht

| <p>Fiche 32: A) Kit rondom vensters niet verdacht</p> | <p>Deze kit bevindt zich tussen de muur en het profiel van het venster/deur.</p> <p>Deze kit is niet asbestverdacht.</p> <p>let op: het kan zijn dat er achter de zichtbare kit een andere type katten aanwezig of oude kitresten aanwezig zijn. Deze kit kan asbesthoudend zijn. Laat dit verder onderzoeken in een destructief onderzoek.</p> <p>Soms is de kit niet overal zichtbaar omdat er rolluikgeleiders of ander objecten aanwezig zijn. Ook kan het zijn dat asbesthoudende kit is overschilderd is en niet zichtbaar was tijdens het plaatsbezoek, let hier dus zeker mee op. Laat de kit verder onderzoeken als deze zichtbaar wordt.</p> | <p>Plan 1.10: GVL deel 6</p> <p>Plan 1.14: Verdiep 1 deel 4</p> |
