# Asbestinventarisatetest

Daalstraat 16A, 3640 Kinrooi

Attestnummer : **20260220-000068.000**

Uitgegeven op : **20.02.2026**

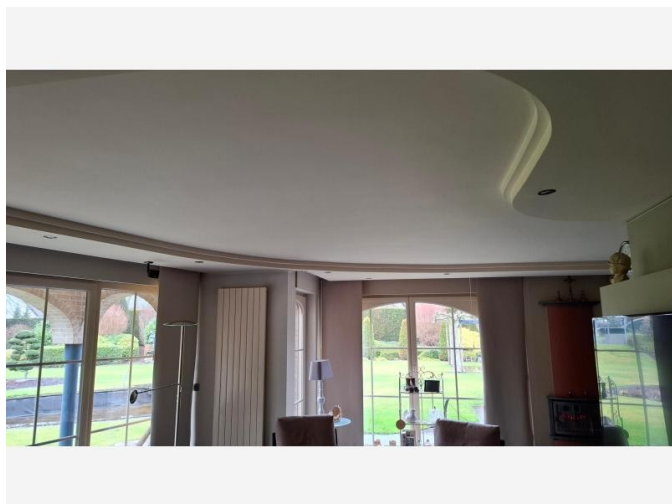
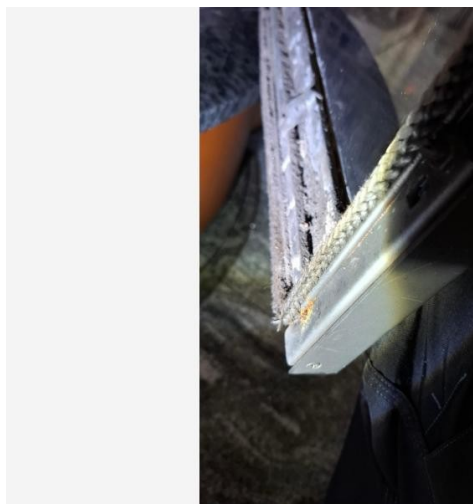
| Basis voor advies | Beoordeling op basis van expertise, zonder een vaststelling door de asbestdeskundige. |

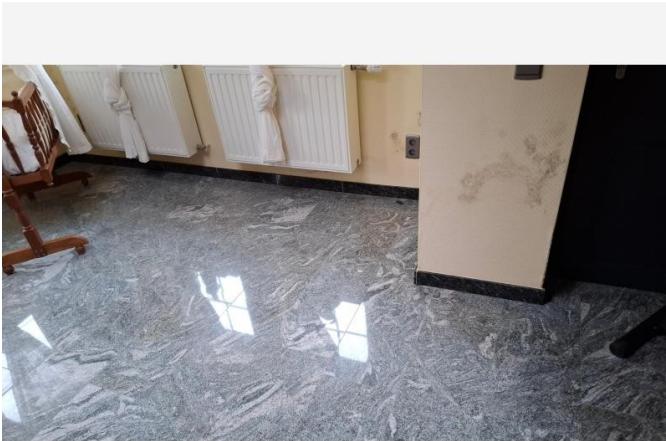
Situeringsfoto

| Basis voor advies | De asbestdeskundige beoordeelt het materiaal als niet-asbestverdacht. |

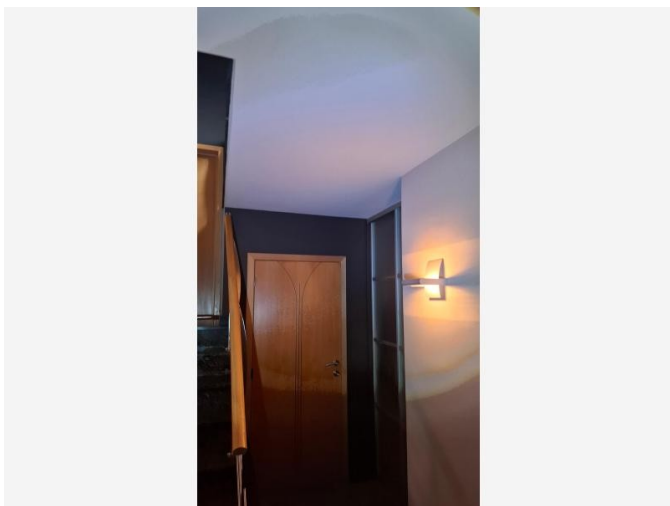
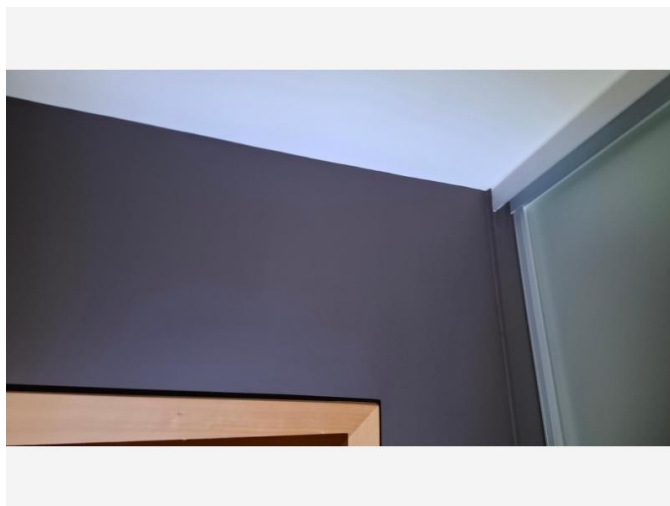
## Fiche 14: Pleisterwerk muur

Geen asbest

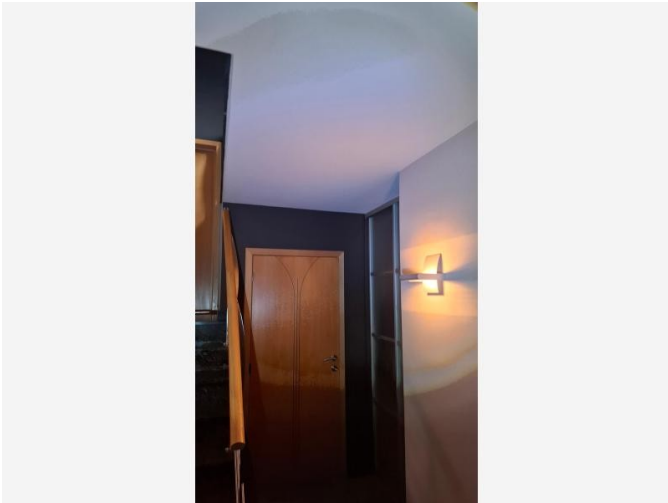
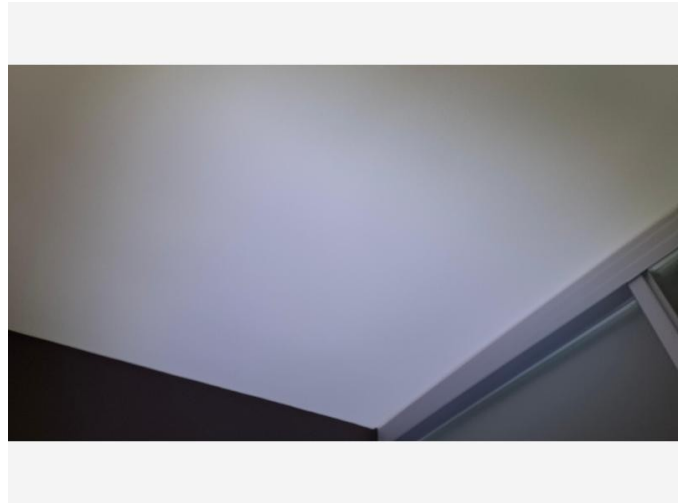
## Fiche 15: Pleisterwerk plafond

Geen asbest

| Opmerking | <p>Hoeveelheid is een ruwe inschatting. Volgende ruimtes zijn bemonsterd:</p> <ul style="list-style-type: none"><li>-Natte ruimte: Badkamer gvl</li><li>-Trappenhal: Hal verdiep</li><li>-Individuele ruimtes: Wc</li><li>-Stooklokaal: Geen pl aanwezig</li></ul> |

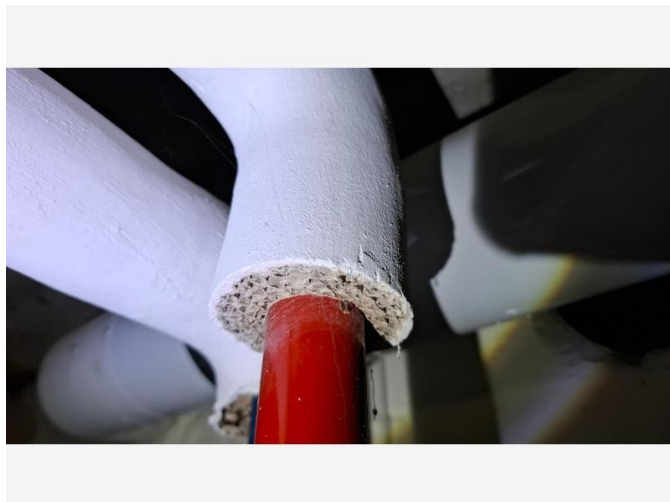
Detailfoto

### Conclusie

Geen asbest

| Beschrijving | Leidingisolatie kelder en garage |
| Opmerking | <p>Hoeveelheid is een ruwe inschatting.</p> <p>(Ingeval van asbesthoudende toepassing: Verwijder deze toepassing NIET zelf. Dit is een zeer schadelijke toepassing.</p> <p>Na verwijdering zal enkel met een attest van een erkend asbestverwijderaar deze fiche van het attest worden gehaald.)</p> |

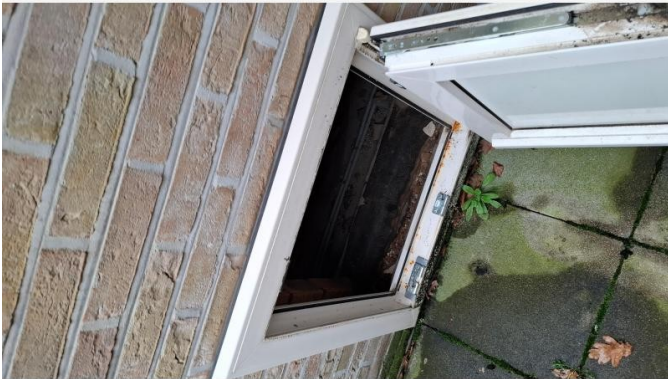
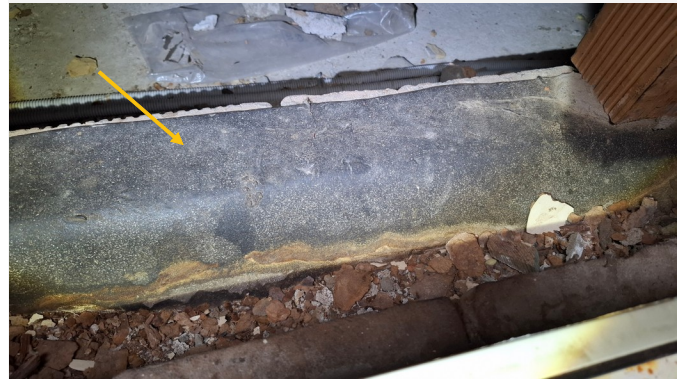
## Fiche 17: Roofing zoldertje/ terras

Geen asbest

| Opmerking | <p>Hoeveelheid is een ruwe inschatting.</p> <p>Bitumen/roofing: Er is enkel een staal genomen van de bovenste laag roofing. Onder de geïnspecteerde roofing kan mogelijk asbesthoudende roofing zitten.</p> <p>Laat een destructief onderzoek uitvoeren om hier een correct beeld van te krijgen. Zeker voor de start van werken of sloop.</p> <p>Maak ook voldoende foto's na verwijdering als bewijsdocument.</p> |

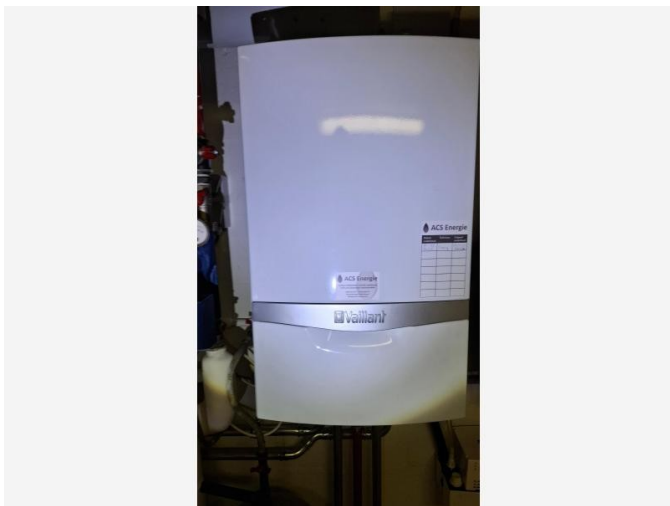
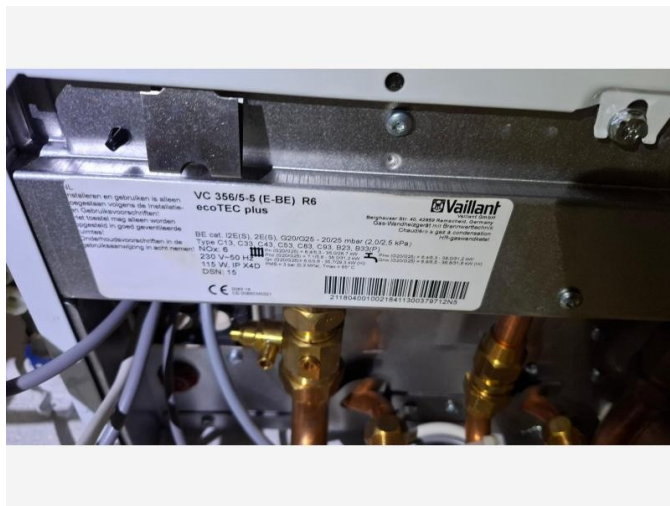
## Fiche 23: A) Verwarmingsketel niet verdacht

| Fiche 23: A) Verwarmingsketel niet verdacht | <p>De verwarmingsketel of toestel is na 2001 gefabriceerd. Dit toestel is dus niet asbestverdacht.</p> <p>Let op: in sommige gevallen kunnen er in de leidingen naar en van de ketel of in de schouw (rookgasafvoer), of op andere plaatsen nog asbesttoepassingen zijn aangebracht. Laat dit verder onderzoeken.</p> | Plan 1.2: Kelder |
