# Asbestinventarisatetest

Leeuwerikstraat 31, 3680 Maaseik

Attestnummer : 20260216-000024.000

Uitgegeven op : 16.02.2026

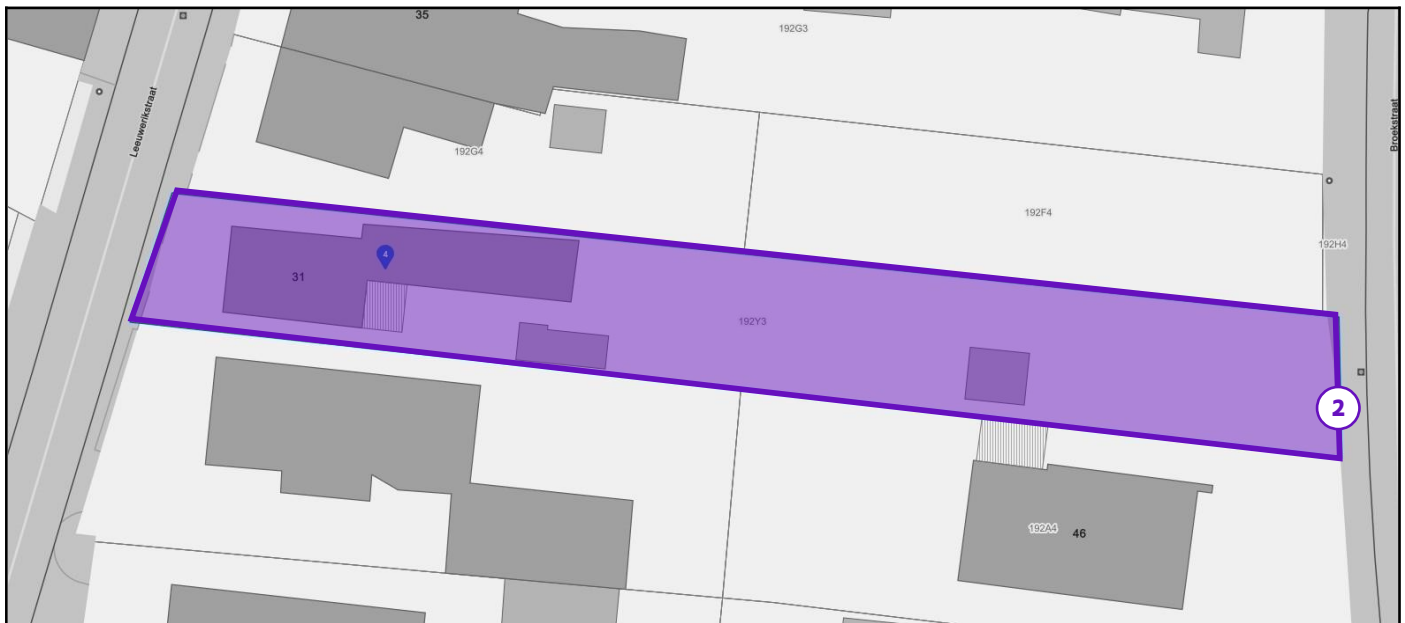
## Plan 1.1: inspectiegebied deel 1

| Beschrijving | Type | Actie |
|---|---|---|
| 2. Y) Putdeksels en ondergrondse infrastructuur niet volledig onderzocht | Beperking | - |

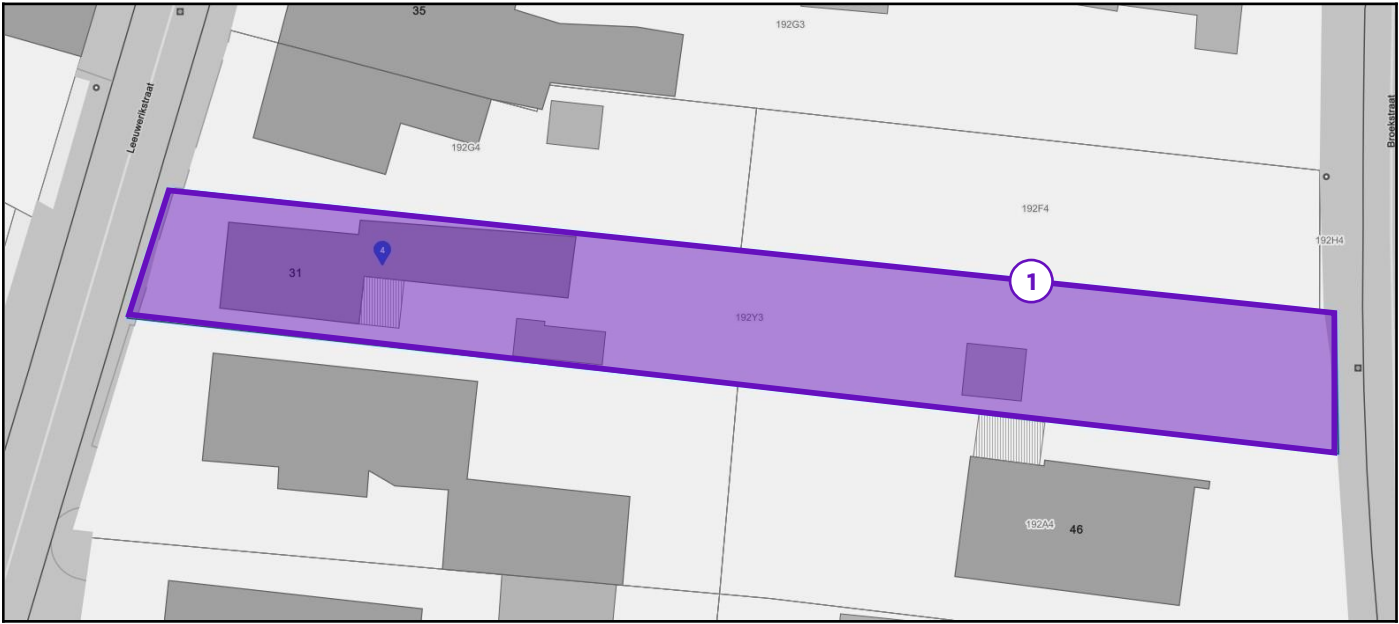
# Plan 1.2: inspectiegebied deel 2

| Beschrijving | Type | Actie |
|---|---|---|
| 1. Y) Tuin/perceel niet volledig onderzocht (begroeiing en planten) | Beperking | - |

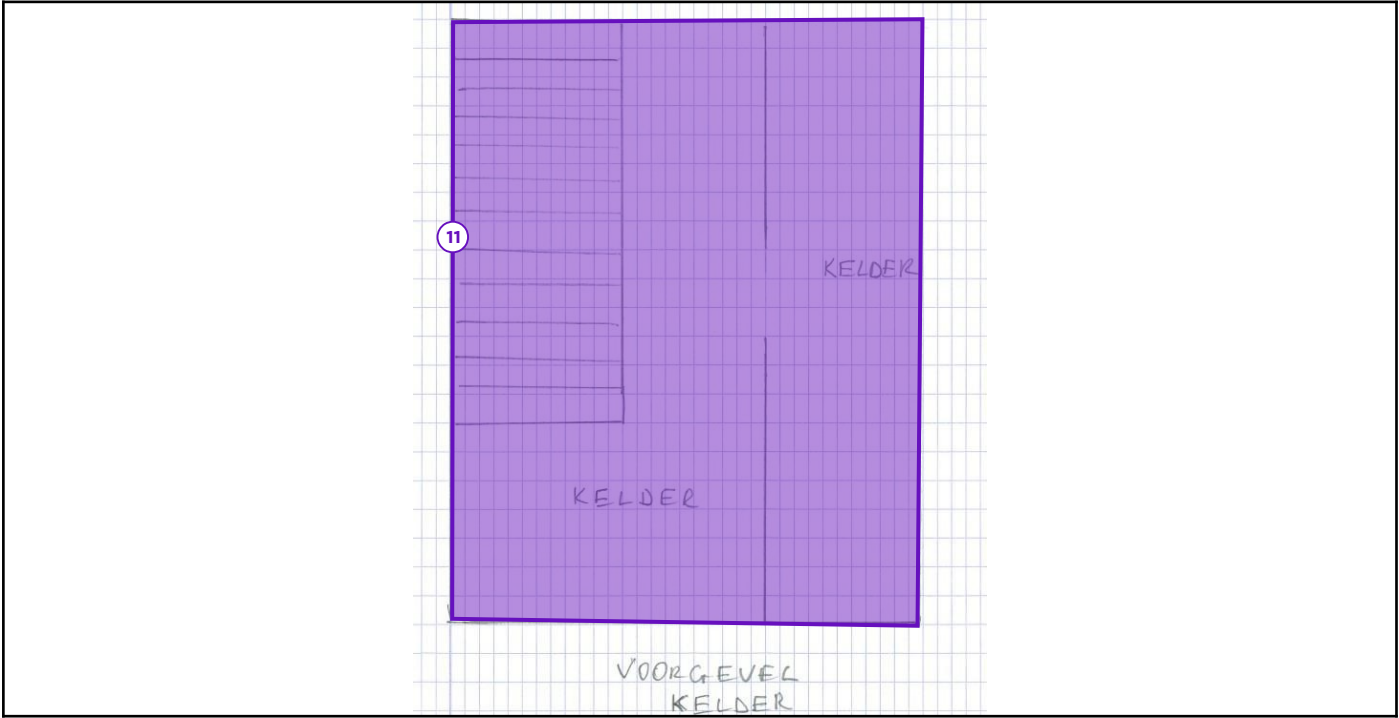
### Plan 1.3: Kelder deel 1

| Beschrijving | Type | Actie |
|---|---|---|
| 11. AA) Vloertegel lijm-smeerlagen (verdacht) | Advies | - |

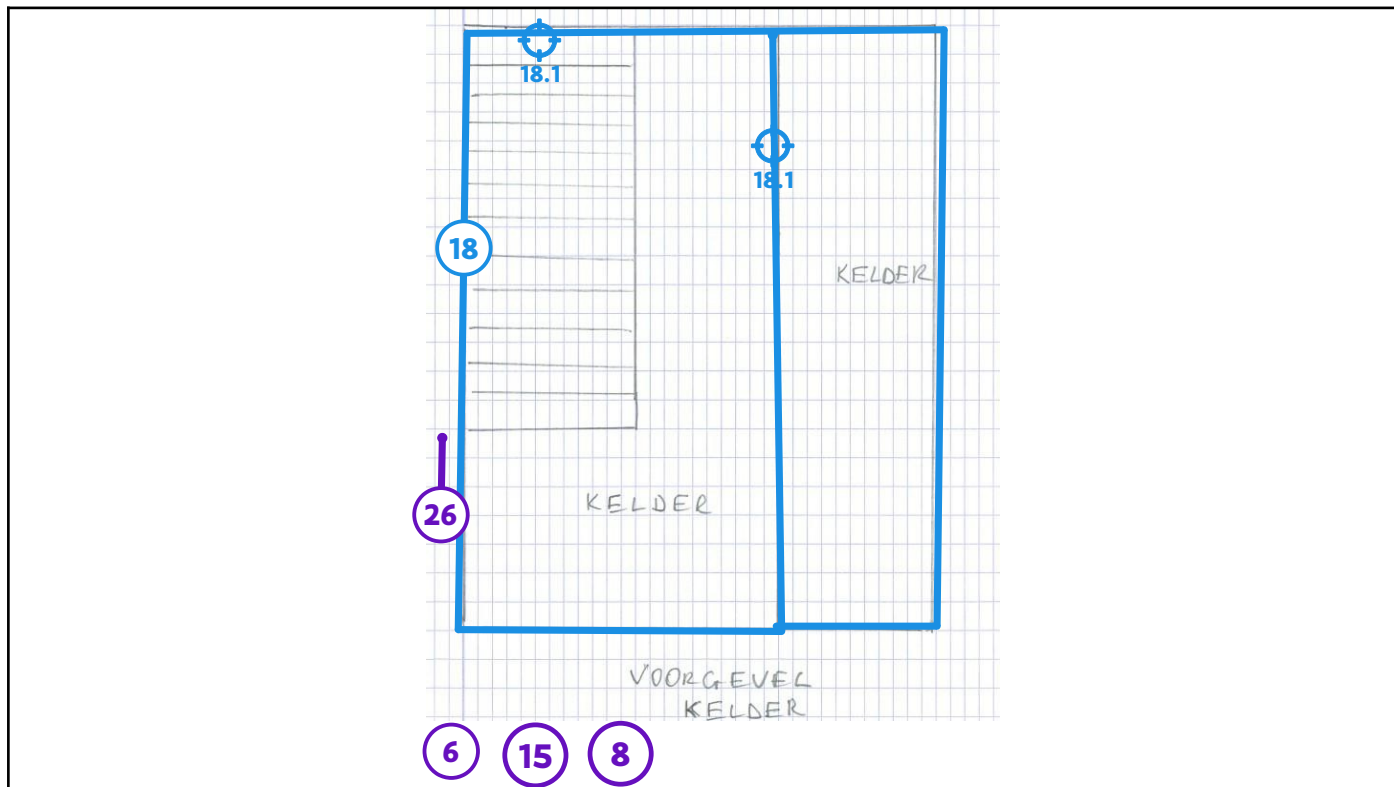
## Plan 1.4: Kelder deel 2

| Beschrijving | Type | Actie |
|---|---|---|
| 6. X) Aanwezigheid van oude afdruiptzone's van een dak is onbekend | Advies | - |
| 8. X) Onderzoek met het nieuwe inspectieprotocol | Advies | - |
| 18. Pleisterwerk/afsmearlaag kelder | Geen asbest | - |

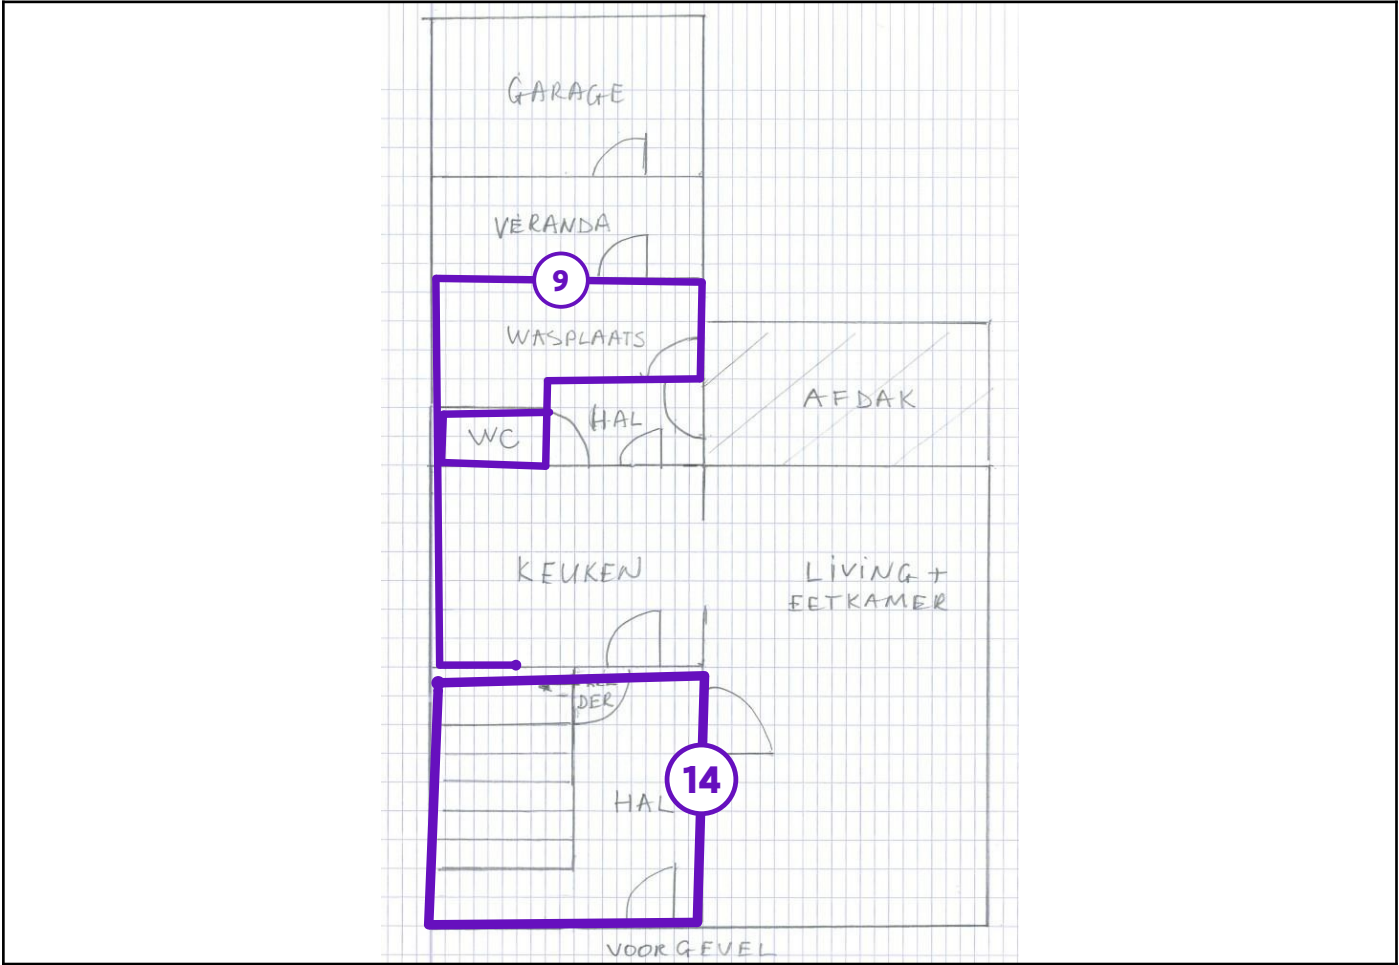
# Plan 1.7: GVL deel 3

| Beschrijving | Type | Actie |
|---|---|---|
| 9. AA) Wandtegels lijm-smeerlagen (verdacht) | Advies | - |

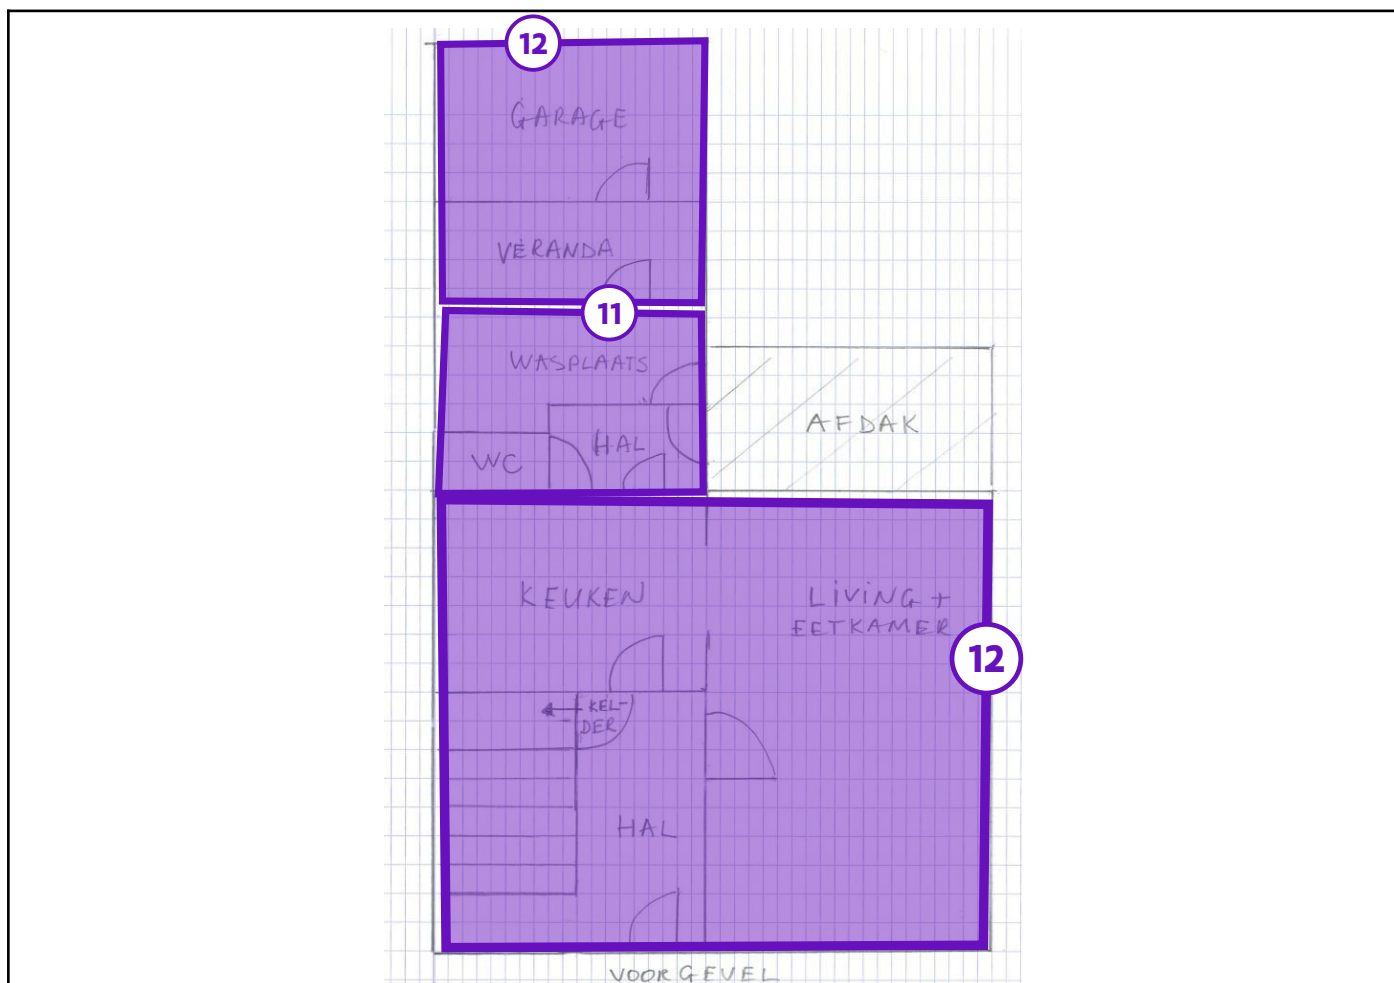
## Plan 1.8: GVL deel 4

| Beschrijving | Type | Actie |
|---|---|---|
| 11. AA) Vloertegel lijm-smeerlagen (verdacht) | Advies | - |
| 12. AA) Laminaat/parket/kurk: asbestverdachte toepassingen onder de vloer | Advies | - |

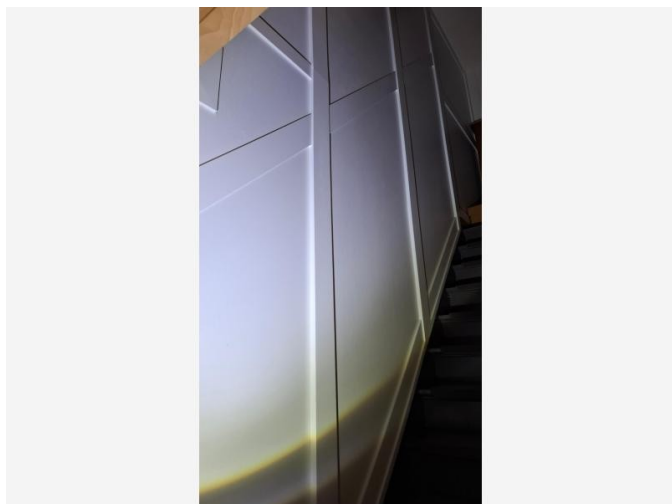
Situeringsfoto

Afwerking (voorzet)muur is gemaakt van een niet asbestverdacht materiaal, zoals hout, pvc, of andere

Het kan zijn dat er achter de muur asbestverdachte toepassingen aanwezig zijn maar deze zijn niet zichtbaar of inspecteerbaar.

Laat dit verder onderzoeken in een destructief onderzoek.

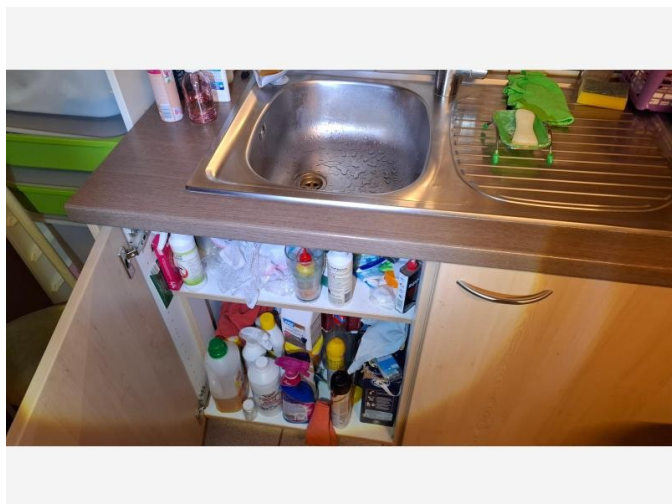
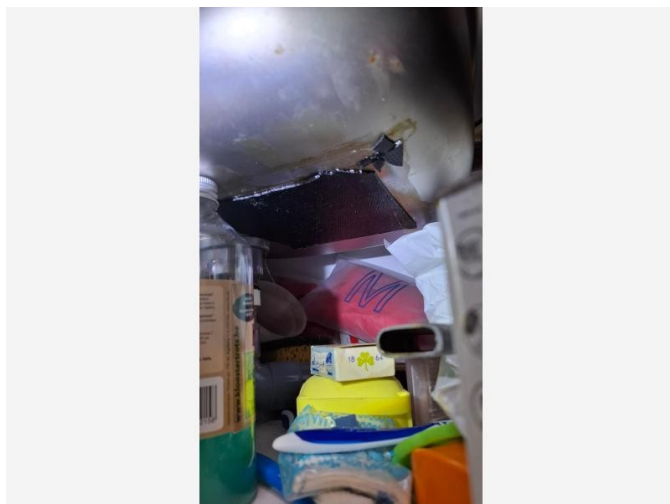
Overzichtsfoto

| Opmerking | <p>Hoeveelheid is een ruwe inschatting.</p> <p>Bitumen/roofing: Er is enkel een staal genomen van de bovenste laag roofing. Onder de geïnspecteerde roofing kan mogelijk asbesthoudende roofing zitten.</p> <p>Laat een destructief onderzoek uitvoeren om hier een correct beeld van te krijgen. Zeker voor de start van werken of sloop.</p> <p>Maak ook voldoende foto's na verwijdering als bewijsdocument.</p> |

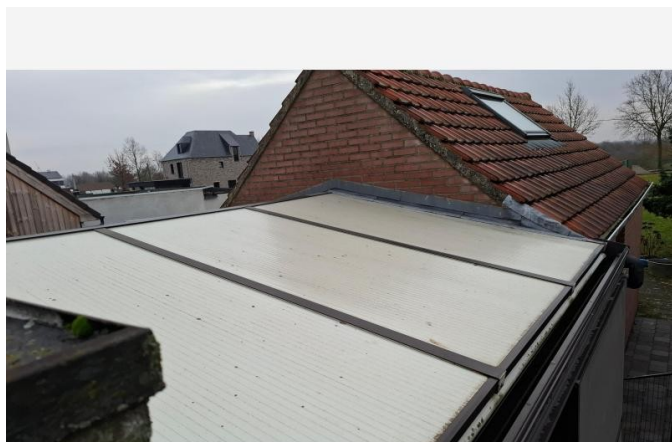
## Fiche 32: Z) Geen onderdak aanwezig (afdak 1, afdak 2, veranda)

| <p>Fiche 32: Z) Geen onderdak aanwezig (afdak 1, afdak 2, veranda)</p> | <p>Er werd geen onderdak vastgesteld onder de dakbedekking.</p> <p>langs binnen werd het onderdak gecontroleerd.</p> <p>Dit is een plaatselijk controle (op 1 plaats), mogelijks kan het type onderdak verschillen op een andere plaatsen. Laat die verder onderzoeken.</p> <p>Let op: (algemene tekst)</p> <p>-Het kan zijn dat er op ander plaatsen onder het schuine dak wel asbestverdachte platen of toepassingen werden aangebracht. Er zijn bij sommige daken meerdere typen onderdaken aangebracht. (bijvoorbeeld verschillend dak aan de voor en achterkant)</p> <p>-Het kan zijn dat er onder het niet verdachte onderdak nog een oud asbestverdachte onderdak aanwezig is. (niet zichtbaar) Soms komt het voor dat langs buiten en langs binnen het dak is afgewerkt met nieuwe materialen waardoor een oud onderdak dat hiertussen in zit niet meer zichtbaar is.</p> <p>-Het kan zijn dat er nog resten aanwezig zijn van afbraak werken van een oud asbestverdacht (onder)dak.</p> <p>Laat een destructief onderzoek doen om 100% zeker te zijn dat alle asbesttoepassingen in en rondom het dak worden/zijn gevonden.</p> | <p>Plan 1.18: Dak/buiten deel 2</p> <p>Plan 2.2: Afdak 1 deel 2</p> <p>Plan 3.2: Afdak/opslag 2 deel 2</p> |
