# Asbestinventarisatetest

Pater Neyenslaan 2, 3960 Bree

Attestnummer : **20231226-000034.000**

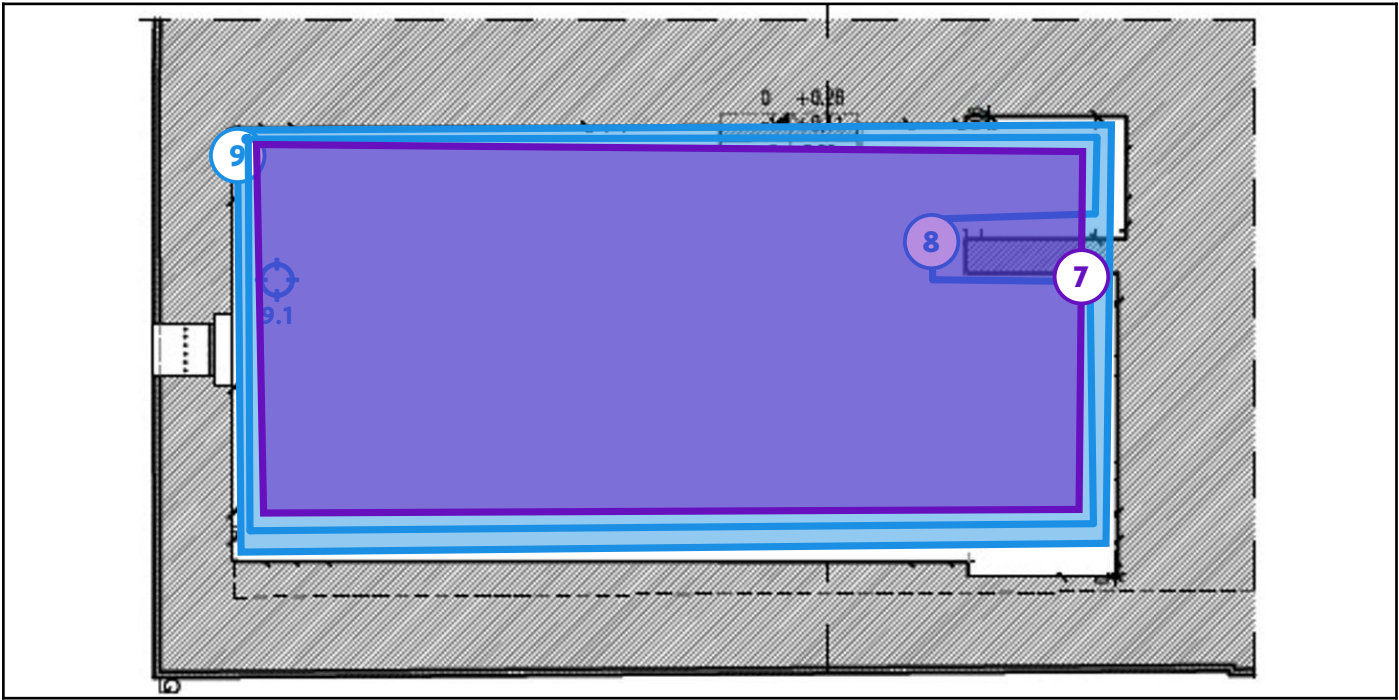
# Plan 1.1: Grondplan Kelder

| Beschrijving | Type | Actie |
|---|---|---|
| 7. Betonvloer | Advies | - |
| 8. Pleisterwerk muren | Geen asbest | - |
| 9. Pleisterwerk plafond | Geen asbest | - |

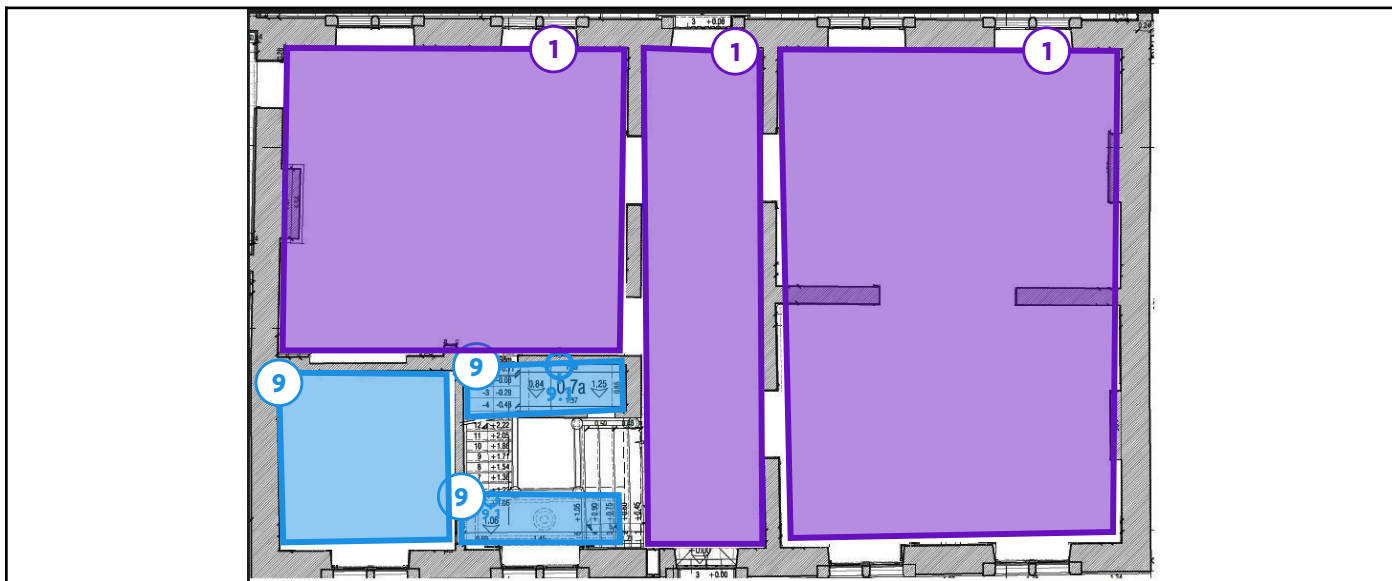
## Plan 1.2: Grondplan gelijkvloers

| Beschrijving | Type | Actie |
|---|---|---|
| 1. Pleisterwerk plafond | Beperking | - |

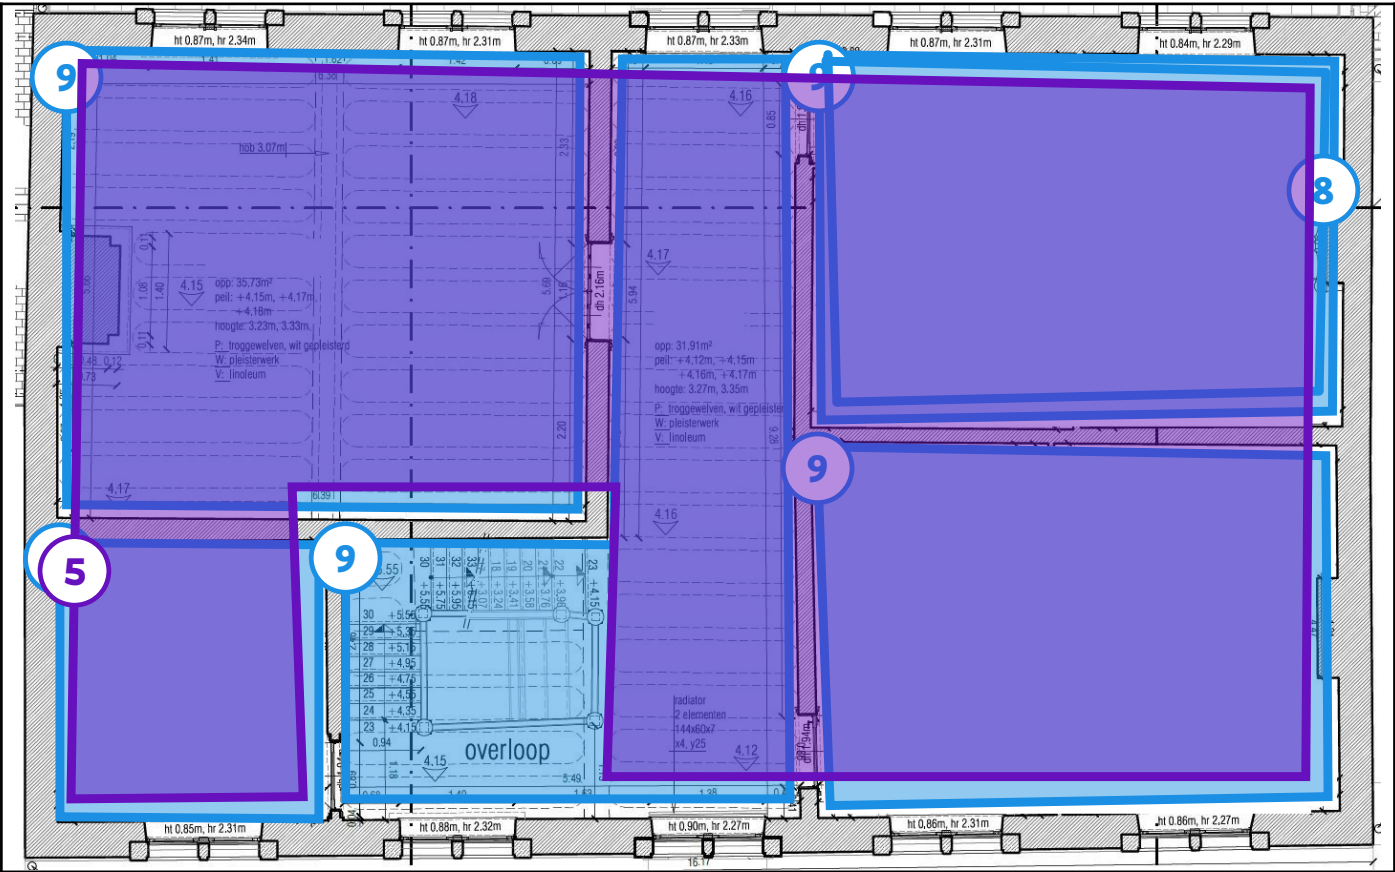
# Plan 1.3: Grondplan 1ste verdieping

| Beschrijving | Type | Actie |
|---|---|---|
| 9. Pleisterwerk plafond | Geen asbest | - |

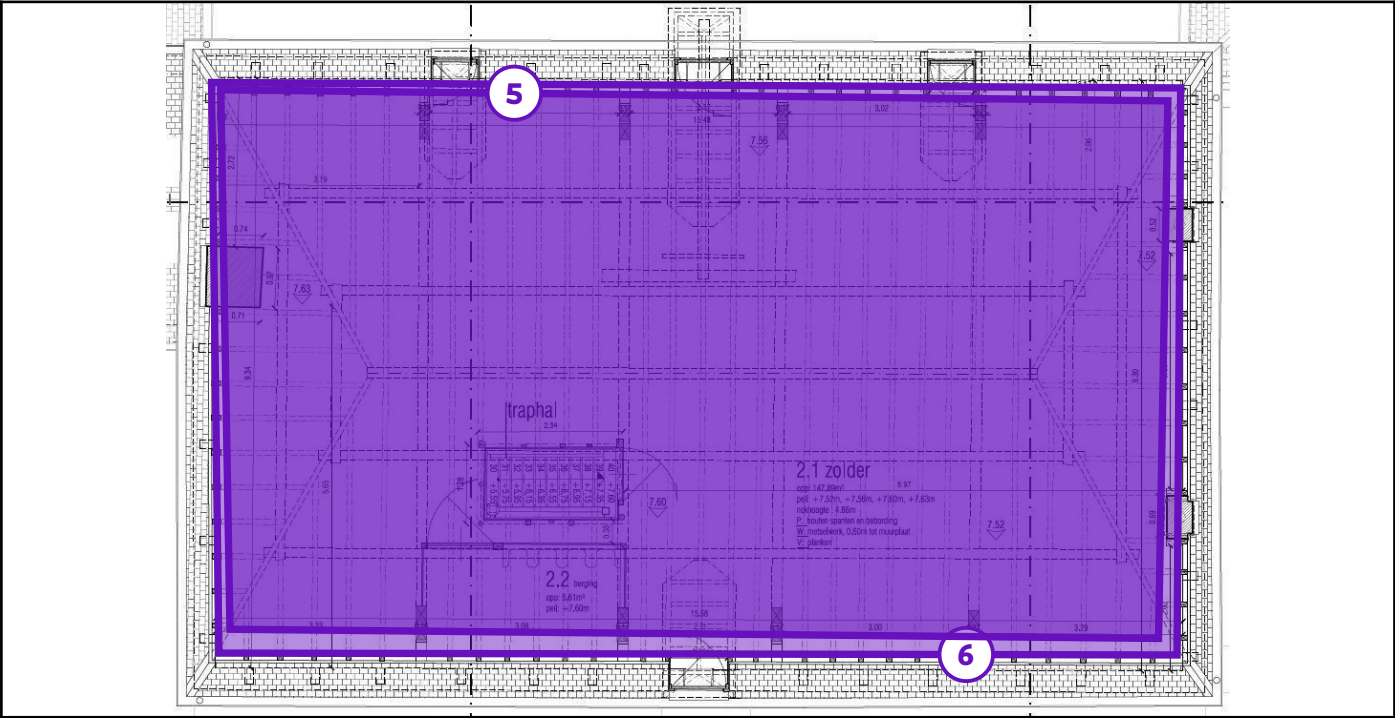
# Plan 1.4: Grondplan zolder

| Beschrijving | Type | Actie |
|---|---|---|
| 6. Onderdak | Advies | - |

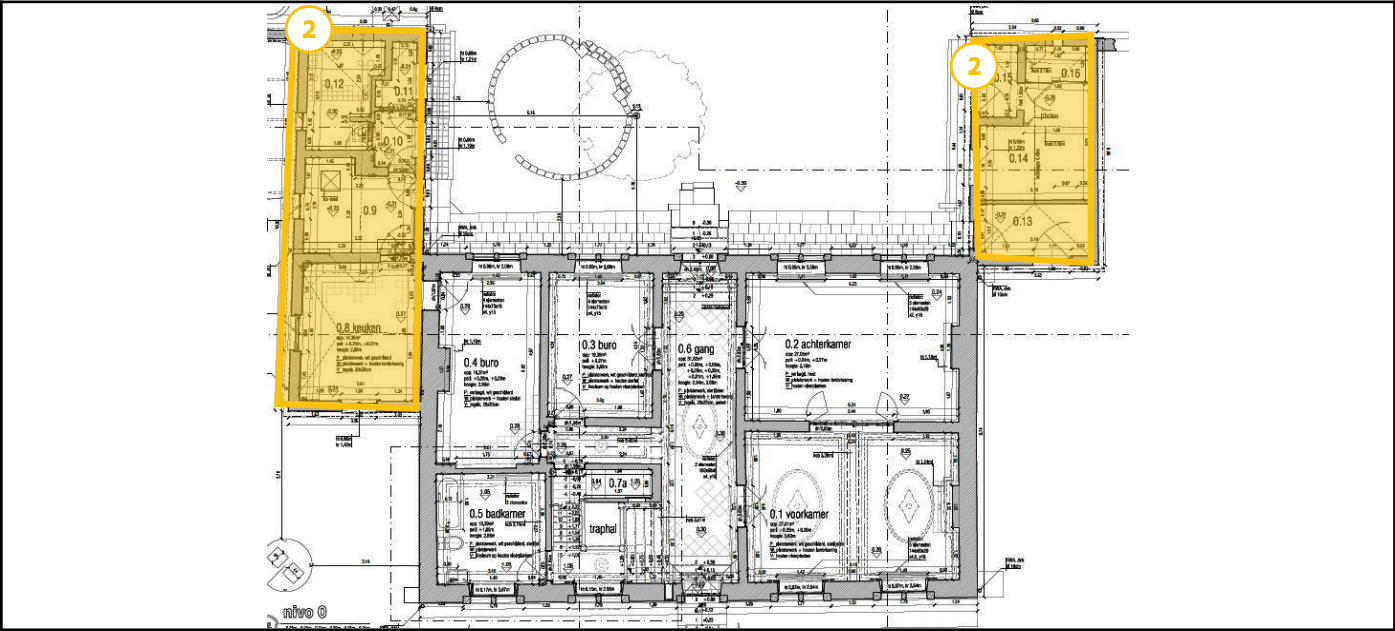
# Plan 1.6: Grondplan gelijkvloers 2

| Beschrijving | Type | Actie |
|---|---|---|
| 2. Bijgebouwen | Uitsluiting | - |
