# Asbestinventarisatietest

Brugstraat 80, 3500 Hasselt

Attestnummer : 20260413-000208.000

Uitgegeven op : 13.04.2026

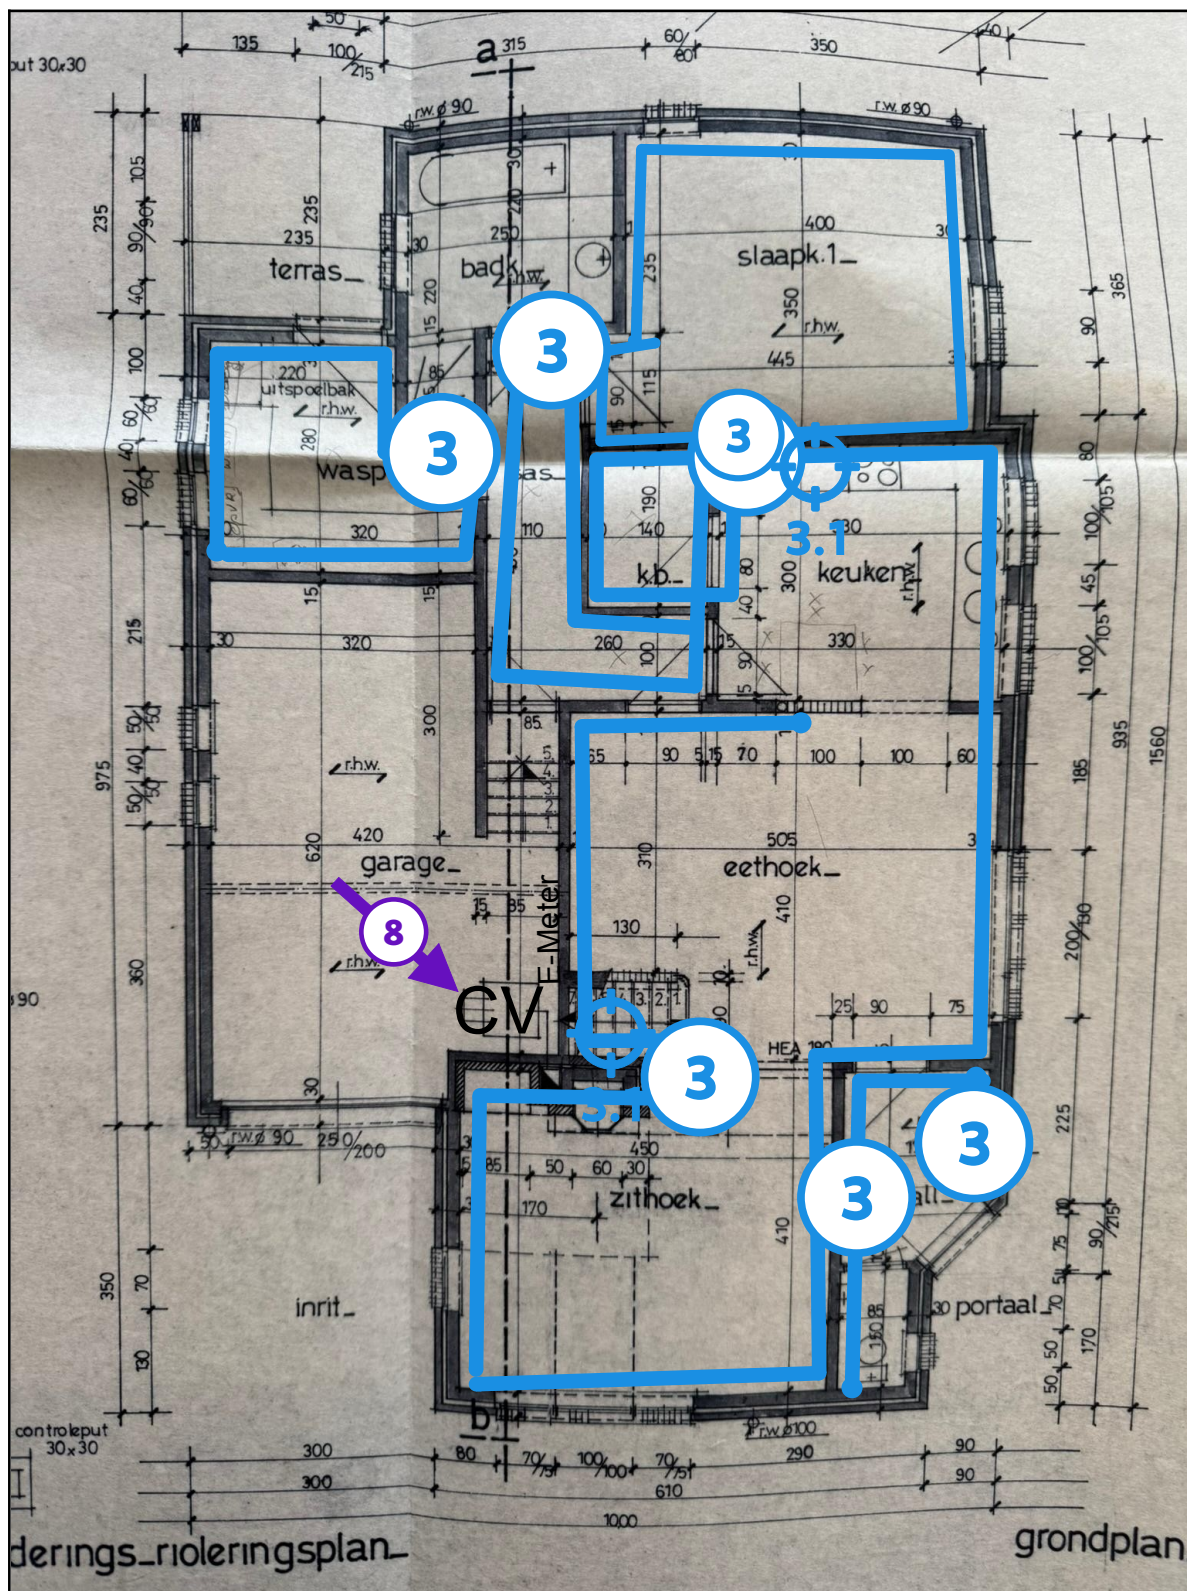
# Plan 1.1: Plan gelijkvloers

3. Pleisterwerk wanden	Geen asbest	-
3.1 Code: MM1_pleisterwerk_wand	Mengmonster	-
8. Materialen aan stookketel	Overige ruimte of materiaal	-

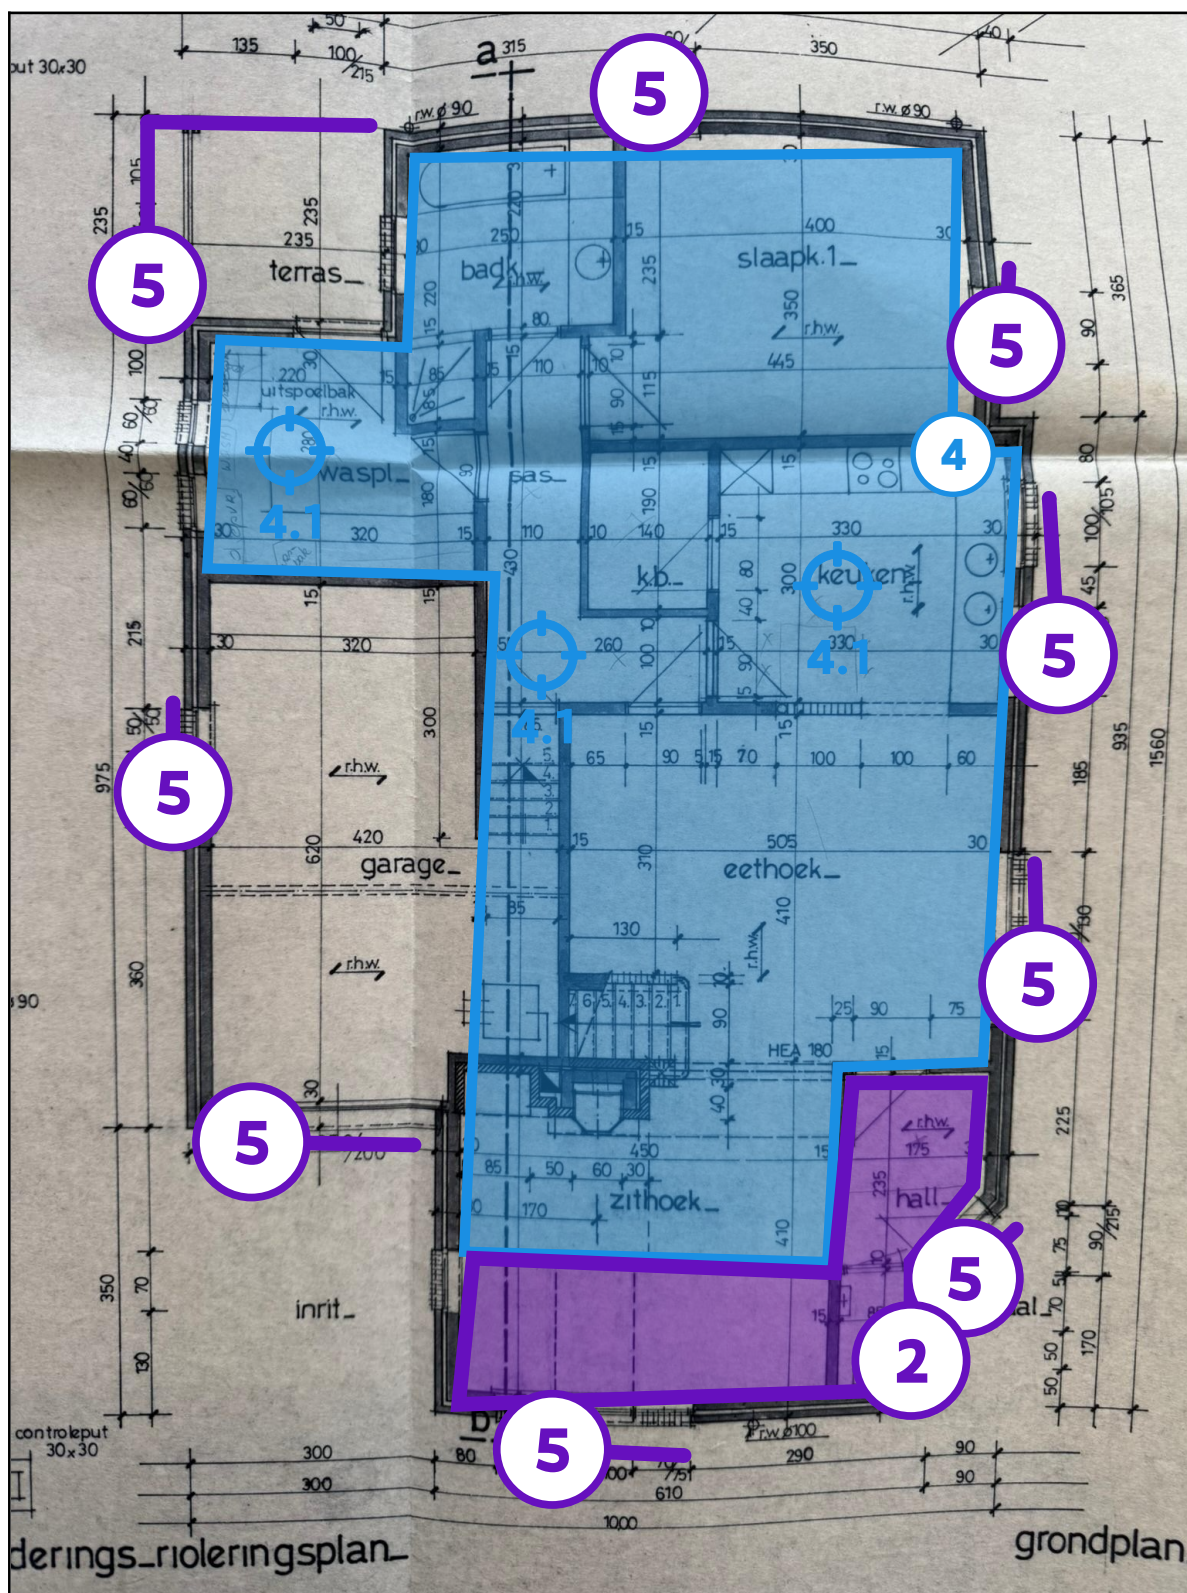
# Plan 1.2: Plan gelijkvloers

2. Gipskartonnen en houten plafonds	Advies	-
4. Pleisterwerk plafond	Geen asbest	-
4.1 Code: MM2_pleisterwerk_plafond	Mengmonster	-
5. Afdichtingsmateriaal schrijnwerk	Overige ruimte of materiaal	-

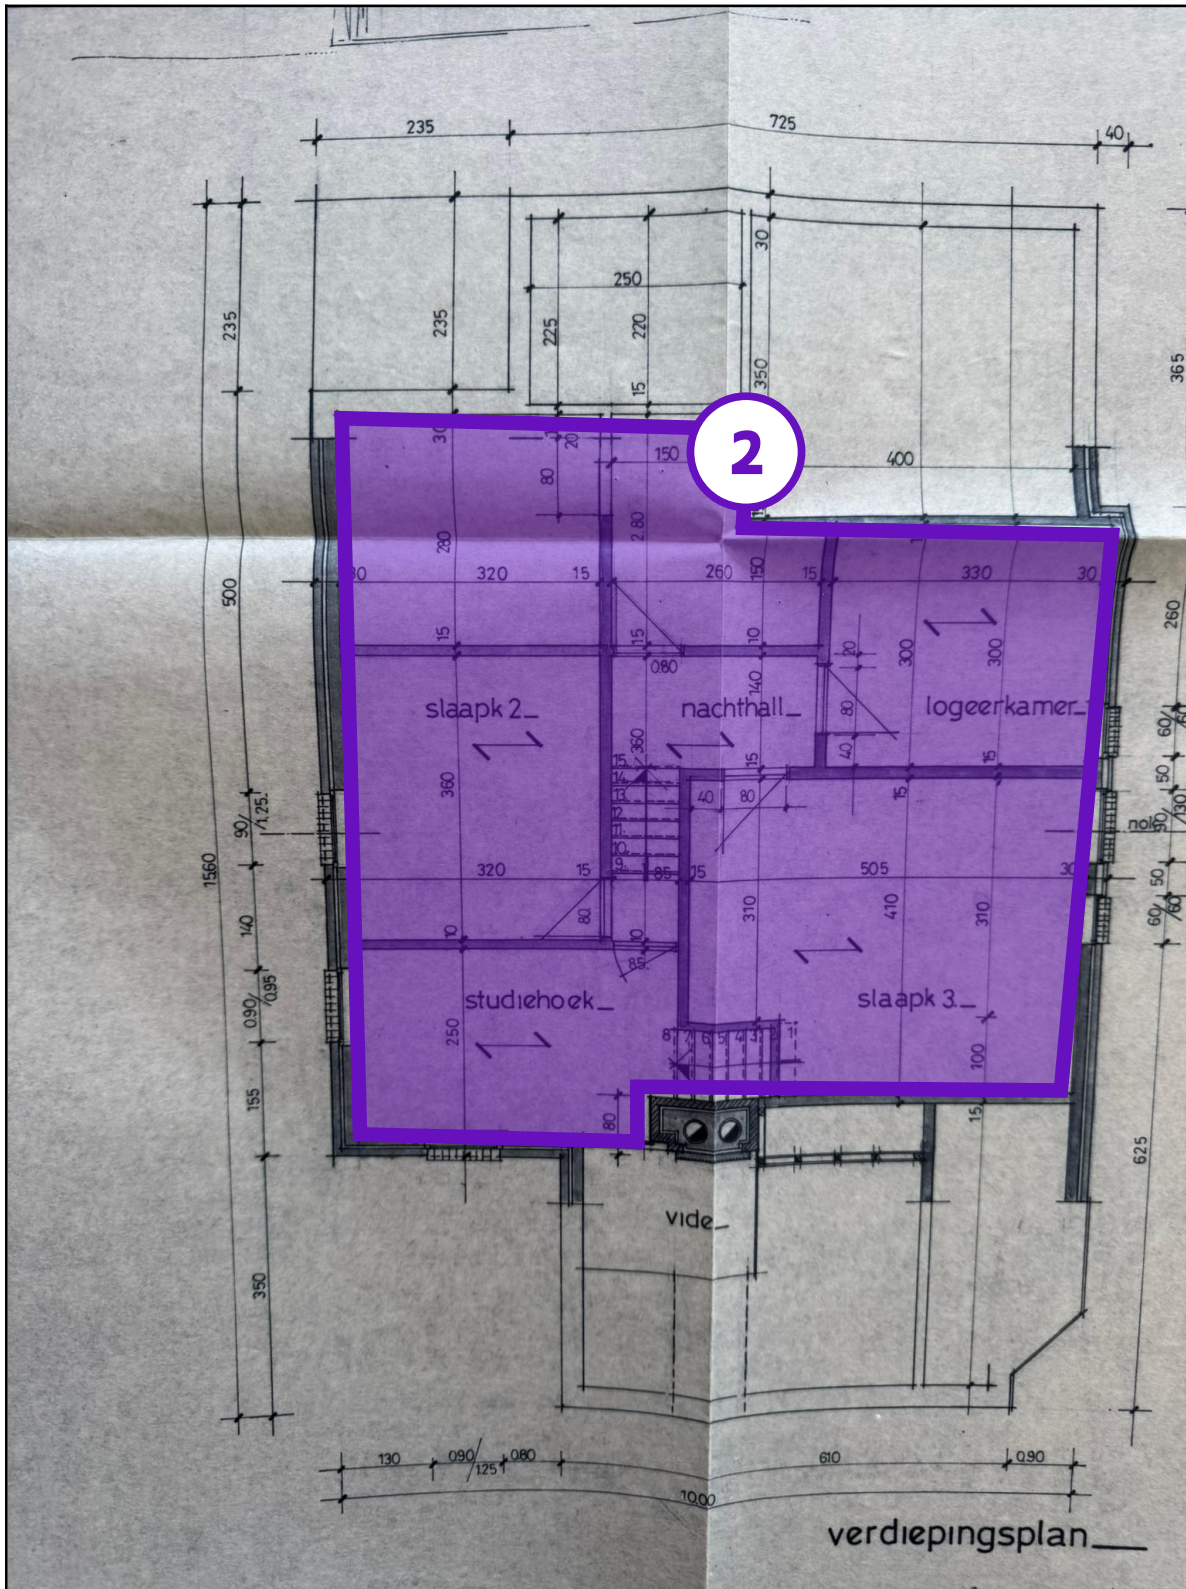
## Plan 1.4: Plan verdieping

2. Gipskartonnen en houten plafonds	Advies	-
-------------------------------------	--------	---
