# Asbestinventarisatetest

Heirweg 42, 3680 Maaseik

Attestnummer : 20230919-000349.000

Uitgegeven op : 19.09.2023

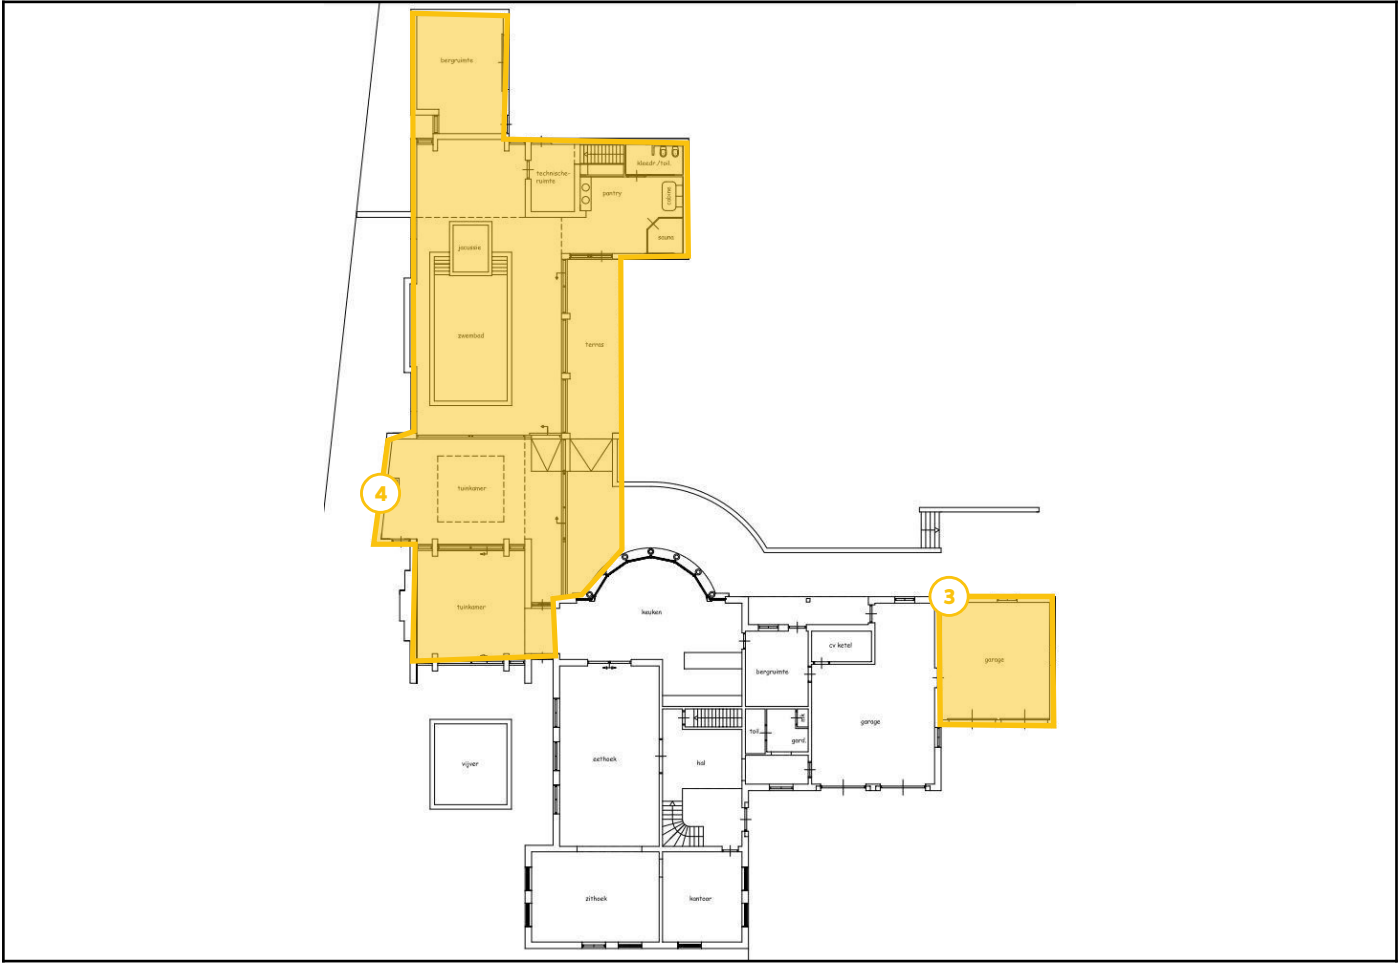
# Plan 1.1: GVL deel 1

| Beschrijving | Type | Actie |
|---|---|---|
| 3. Garage | Uitsluiting | - |
| 4. Poolhouse | Uitsluiting | - |

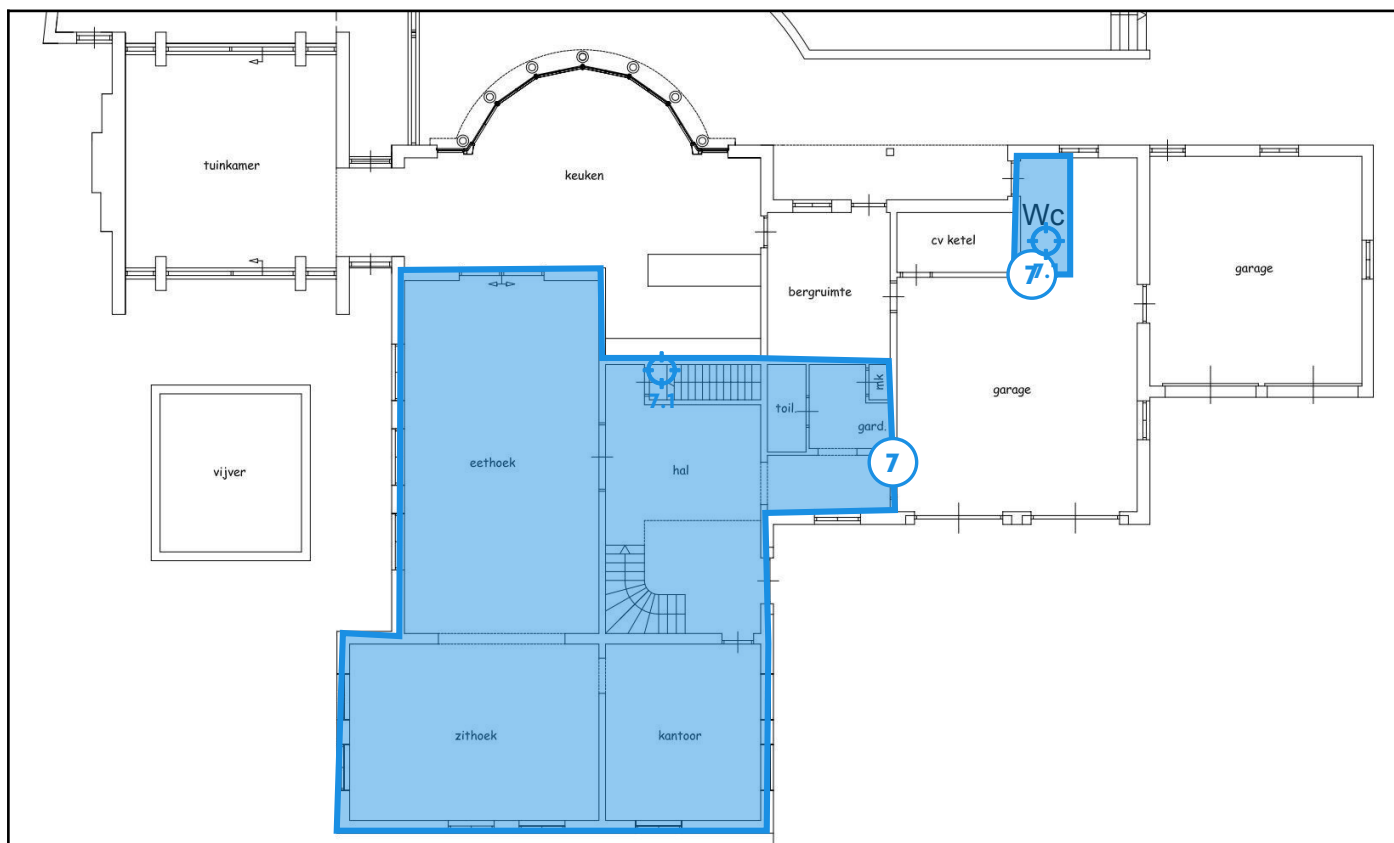
## Plan 1.2: GVL deel 2

| Beschrijving | Type | Actie |
|---|---|---|
| 7. Pleisterwerk plafond | Geen asbest | - |
| 7.1 Code: m2 | Mengmonster | - |

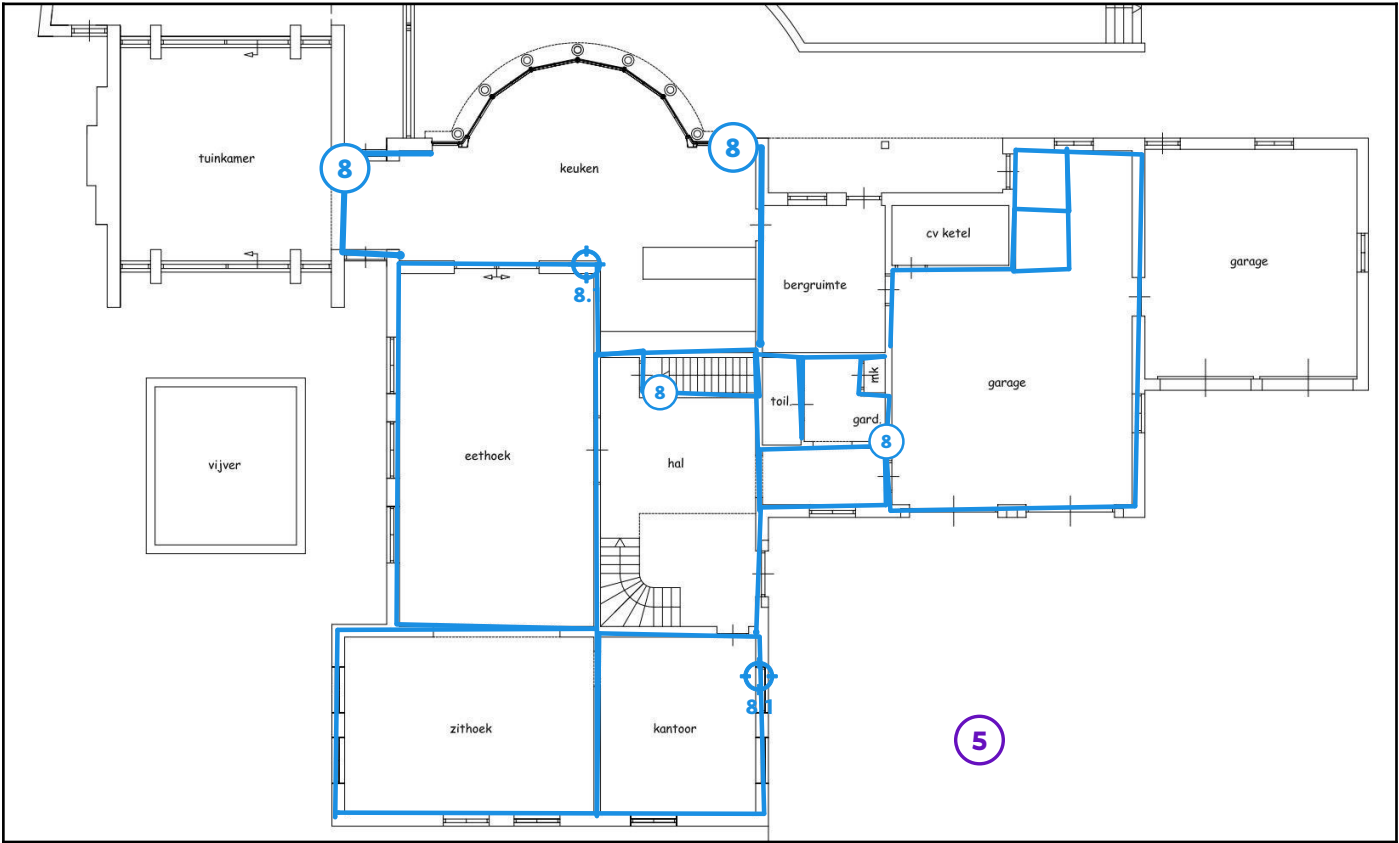
# Plan 1.3: GVL deel 3

| Beschrijving | Type | Actie |
|---|---|---|
| 5. Algemeen advies | Advies | - |
| 8. Pleisterwerk muur | Geen asbest | - |
| 8.1 Code: m1 | Mengmonster | - |

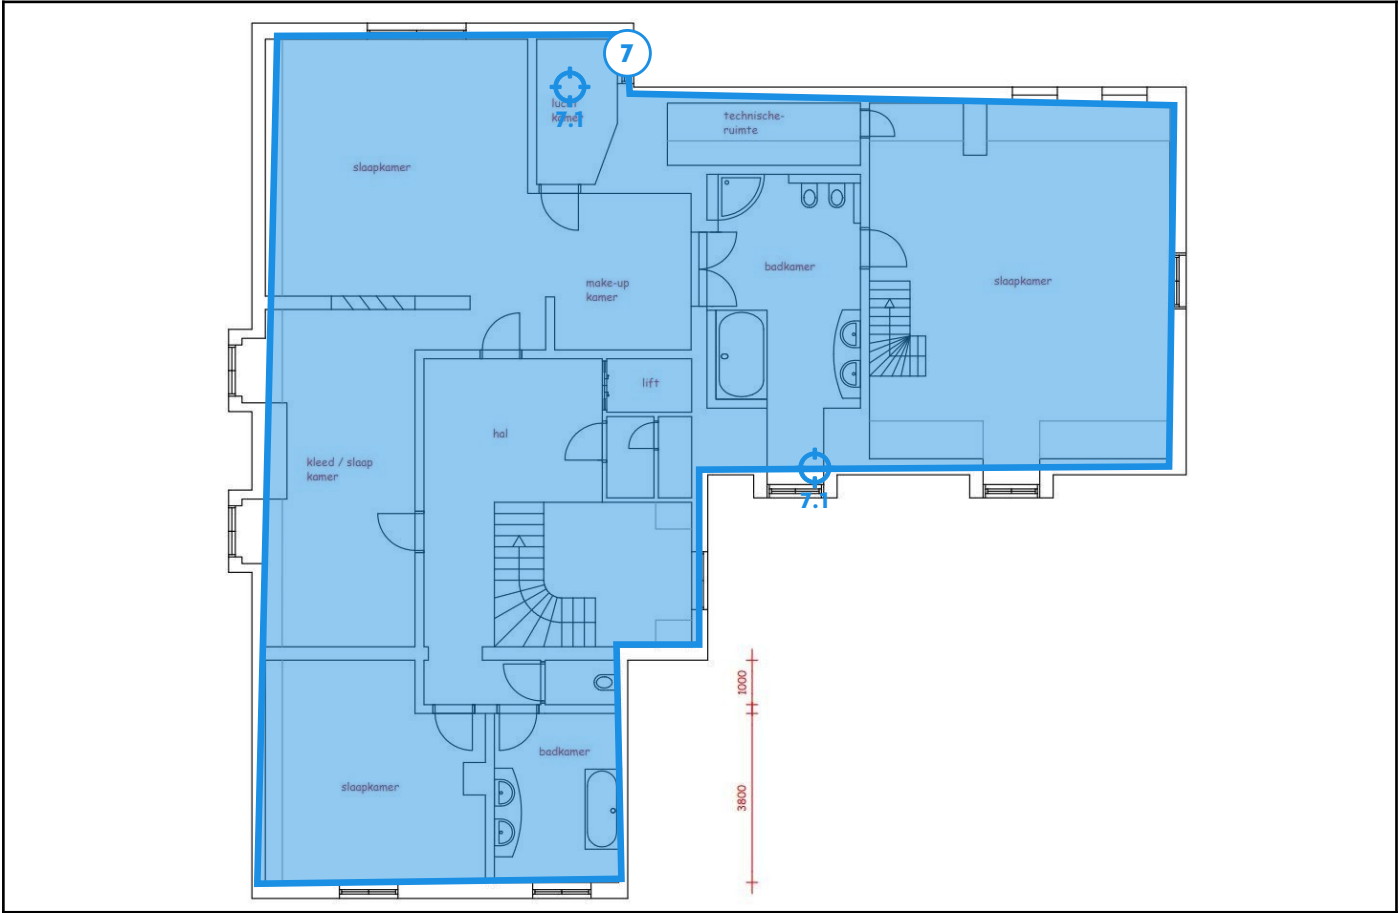
# Plan 1.4: Verdiep 1 deel 1

| Beschrijving | Type | Actie |
|---|---|---|
| 7. Pleisterwerk plafond | Geen asbest | - |
| 7.1 Code: m2 | Mengmonster | - |

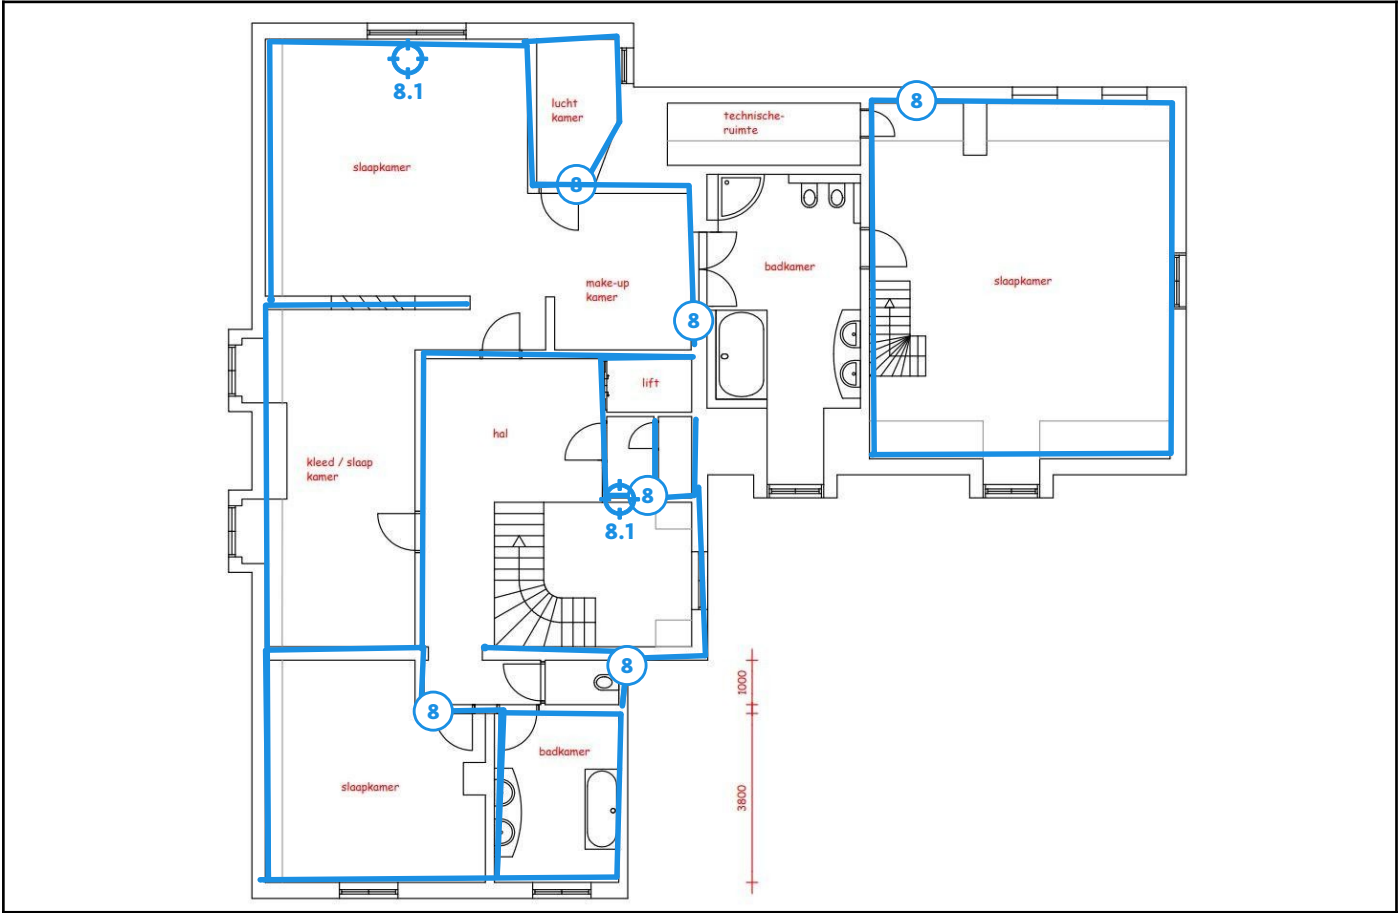
# Plan 1.5: Verdiep 1 deel 2

| Beschrijving | Type | Actie |
|---|---|---|
| 8. Pleisterwerk muur | Geen asbest | - |
| 8.1 Code: m1 | Mengmonster | - |

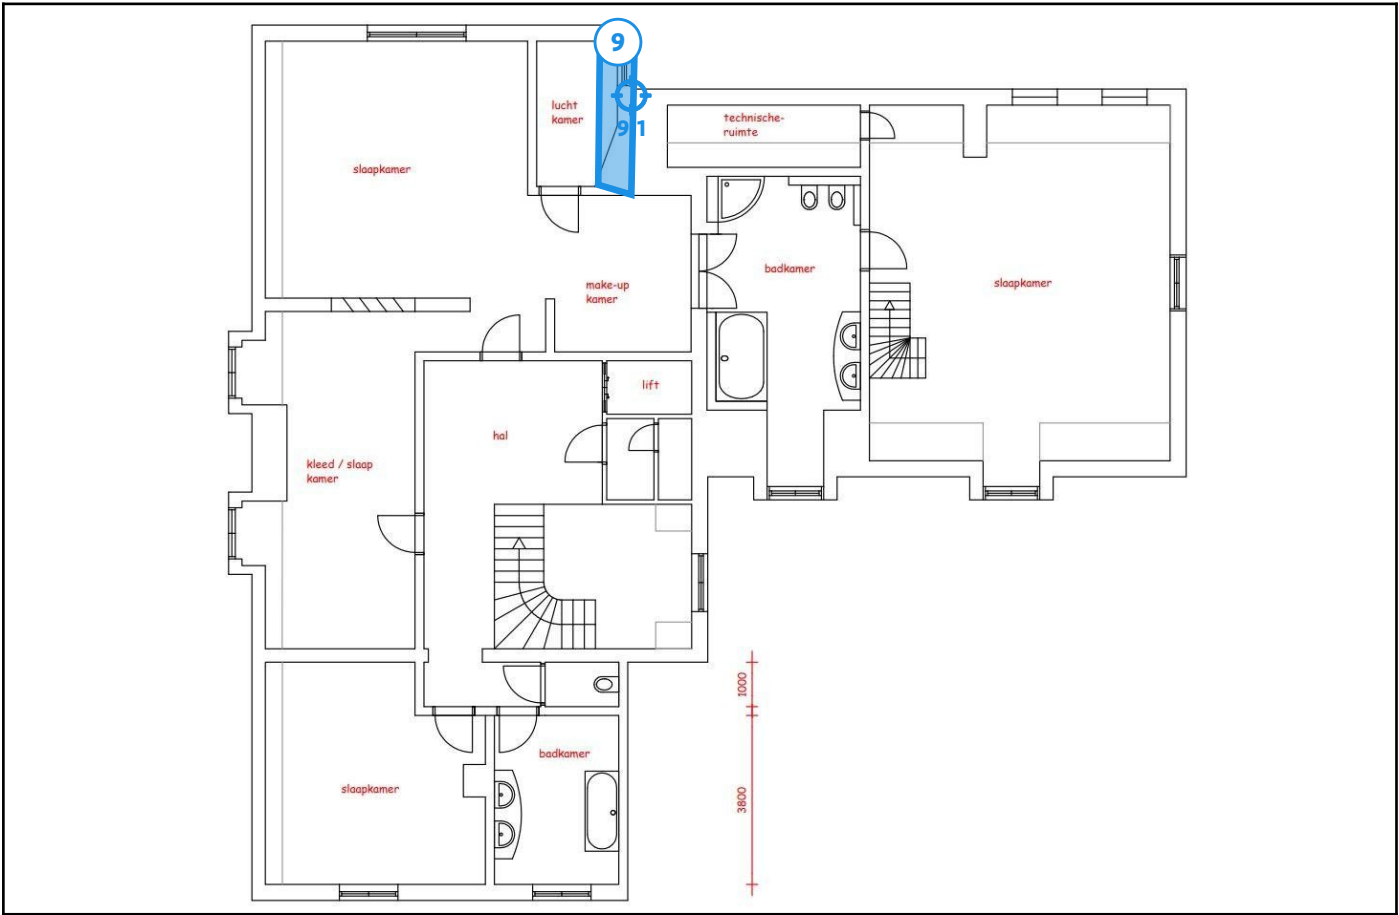
# Plan 1.6: Verdiep 1 deel 3

| Beschrijving | Type | Actie |
|---|---|---|
| 9. Onderdakplaten menuiserie | Geen asbest | - |
| 9.1 Code: m3 | Puntmonster | - |

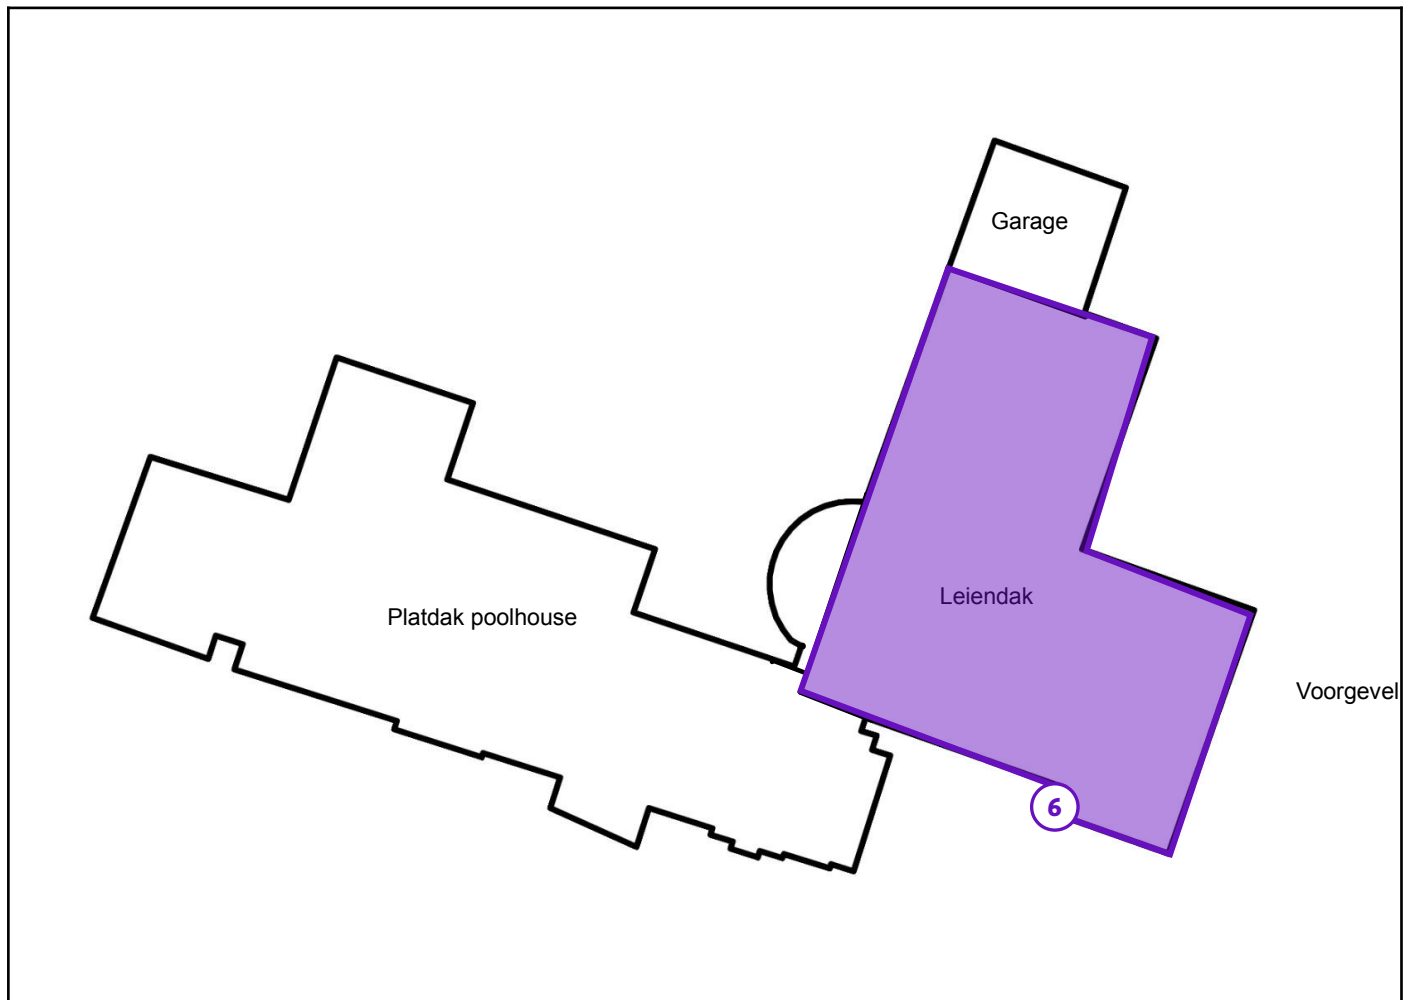
## Plan 1.7: Dak/ buiten deel 1

| Beschrijving | Type | Actie |
|---|---|---|
| 6. Dak leien = Natuur leien | Advies | - |

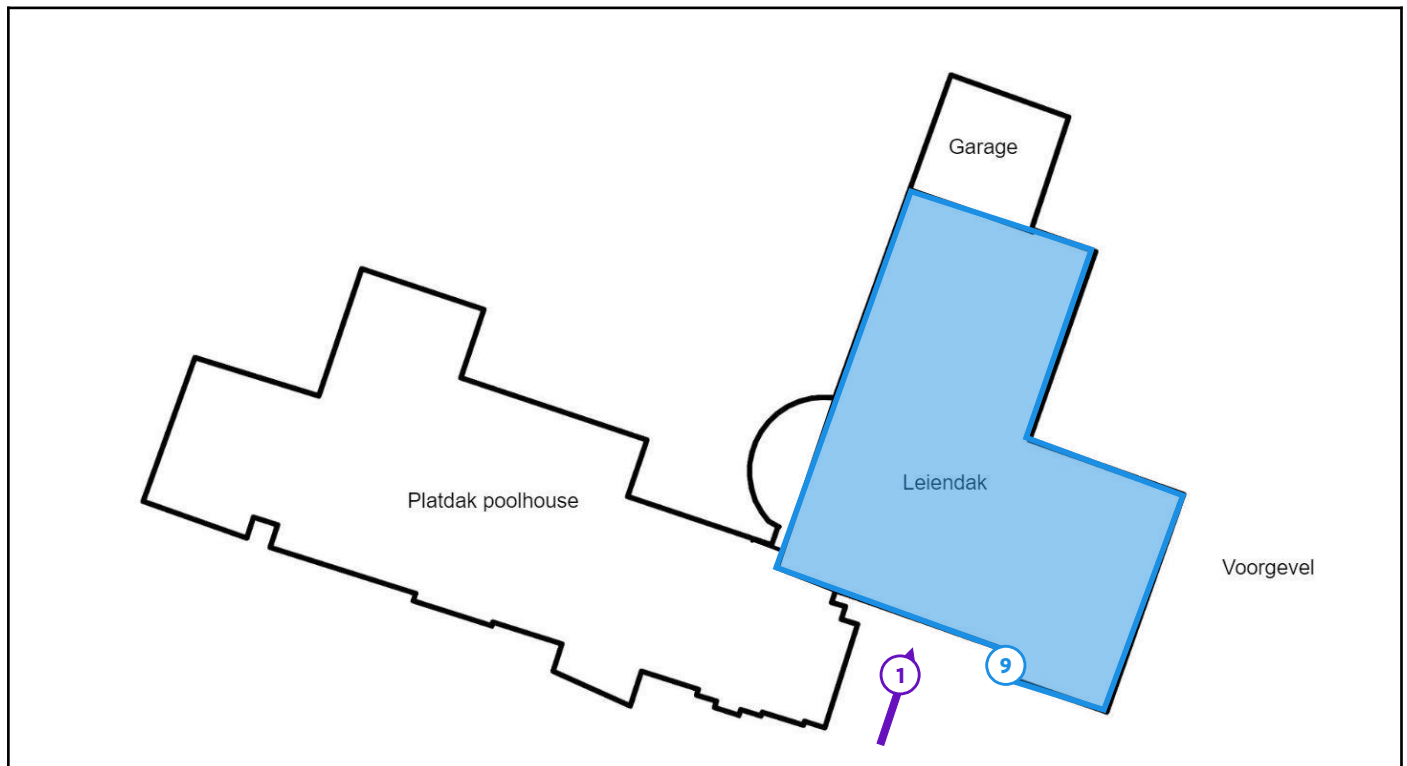
## Plan 1.8: Dak/ buiten deel 2

| Beschrijving | Type | Actie |
|---|---|---|
| 9. Onderdakplaten menuiserie | Geen asbest | - |

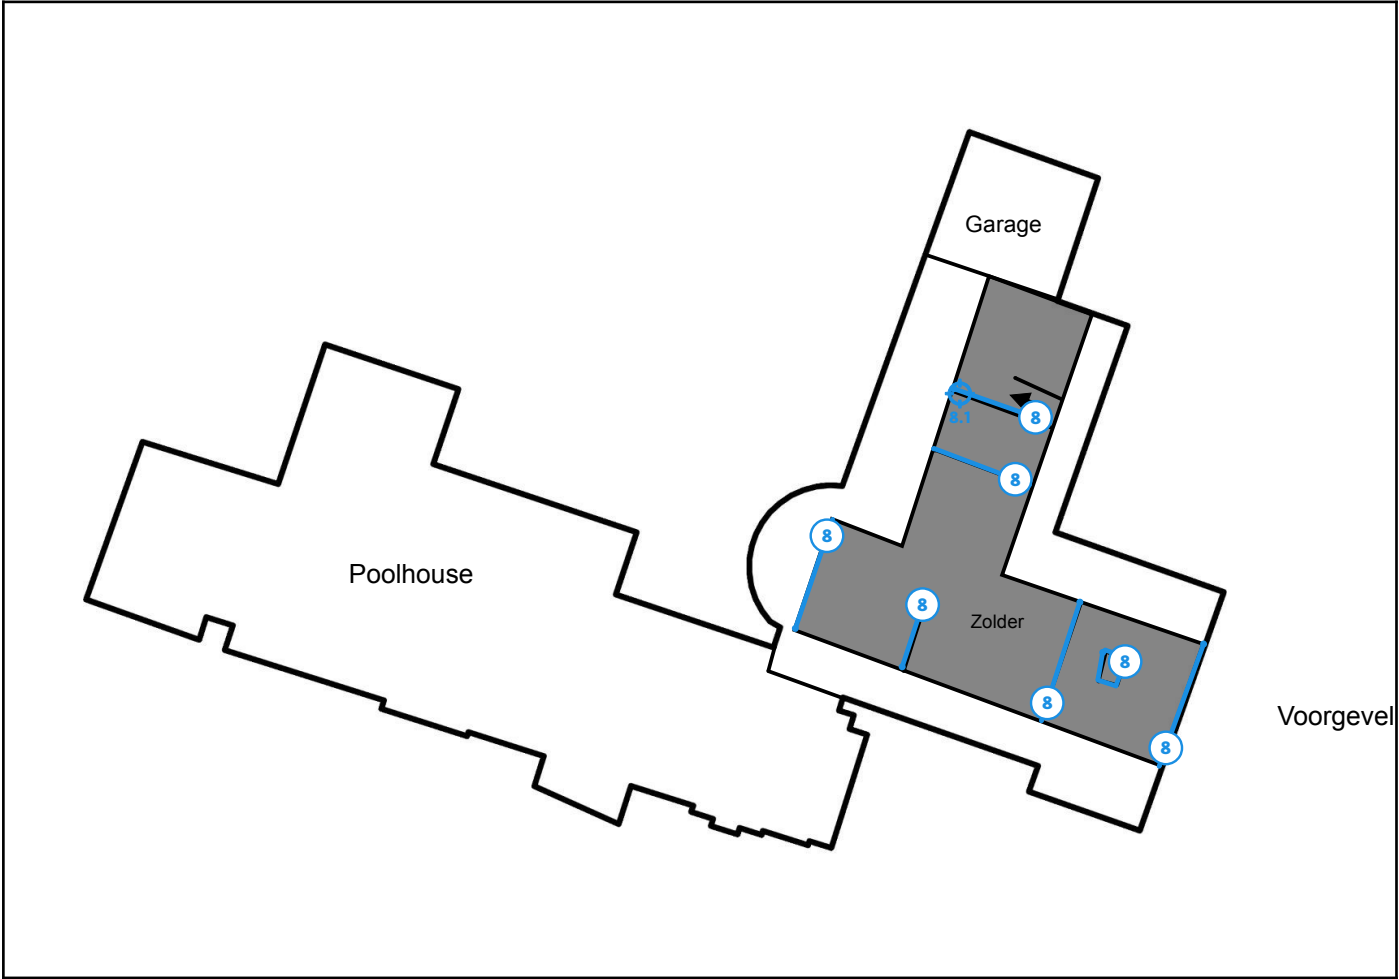
# Plan 1.9: Zolder

| Beschrijving | Type | Actie |
|---|---|---|
| 8.1 Code: m1 | Mengmonster | - |
