# Asbestinventarisatetest

Langstraat 89, 3650 Dilsen-Stokkem

Attestnummer : **20250908-000234.000**

**Asbestveilig** (maar mogelijk niet asbestvrij)

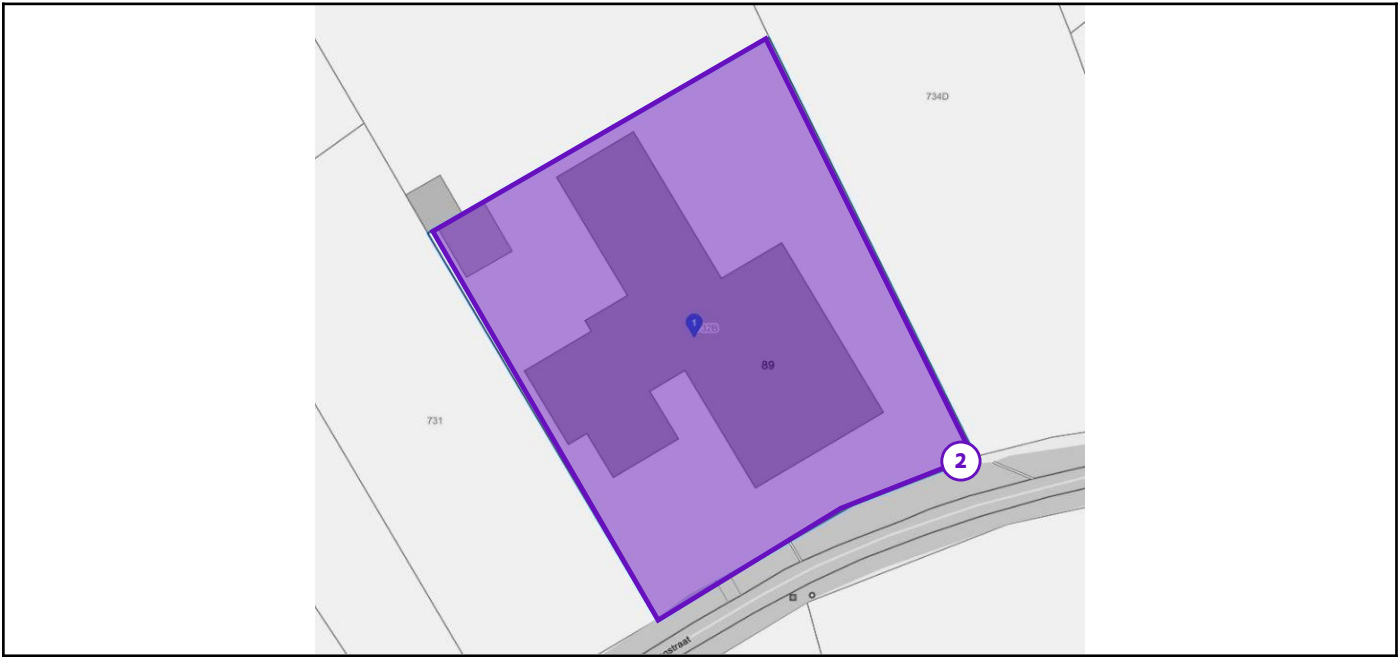
# Plan 1.1: Inspectiegebied deel 1

| Beschrijving | Type | Actie |
|---|---|---|
| 2. Putdeksels en ondergrondse infrastructuur | Beperking | - |

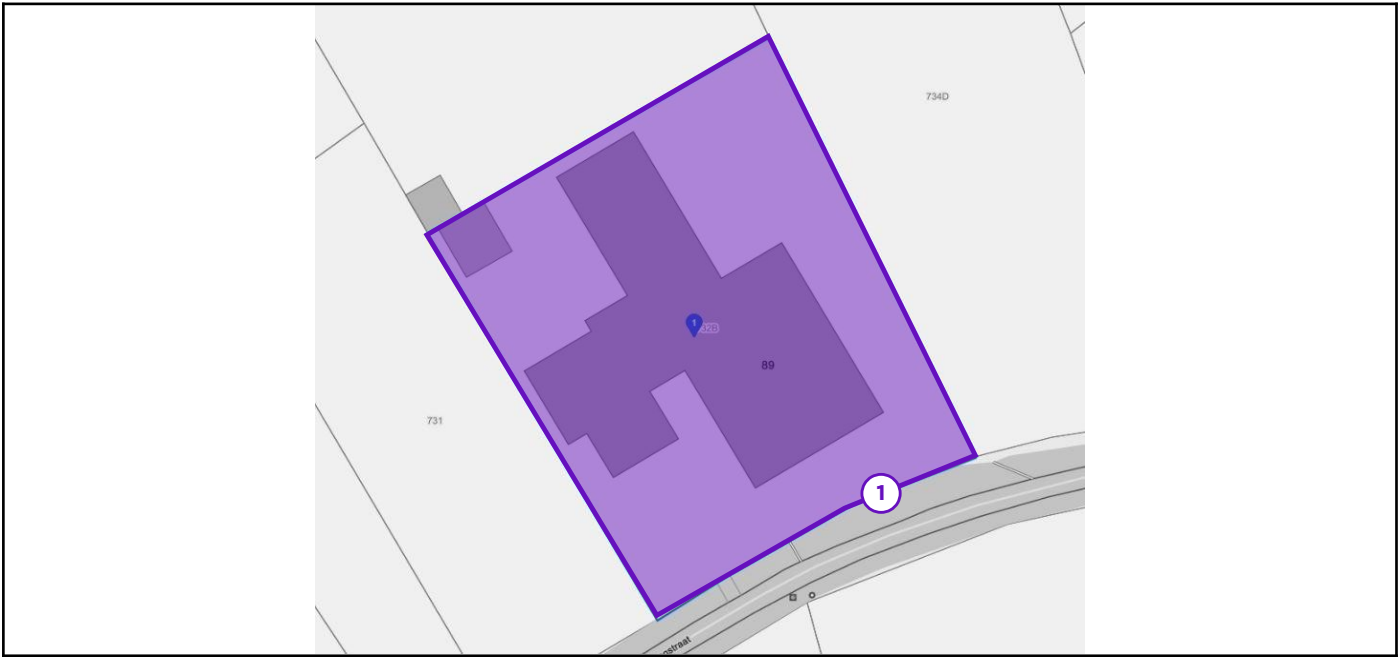
# Plan 1.2: inspectiegebied deel 2

| Beschrijving | Type | Actie |
|---|---|---|
| 1. Tuin begroeiing en planten | Beperking | - |

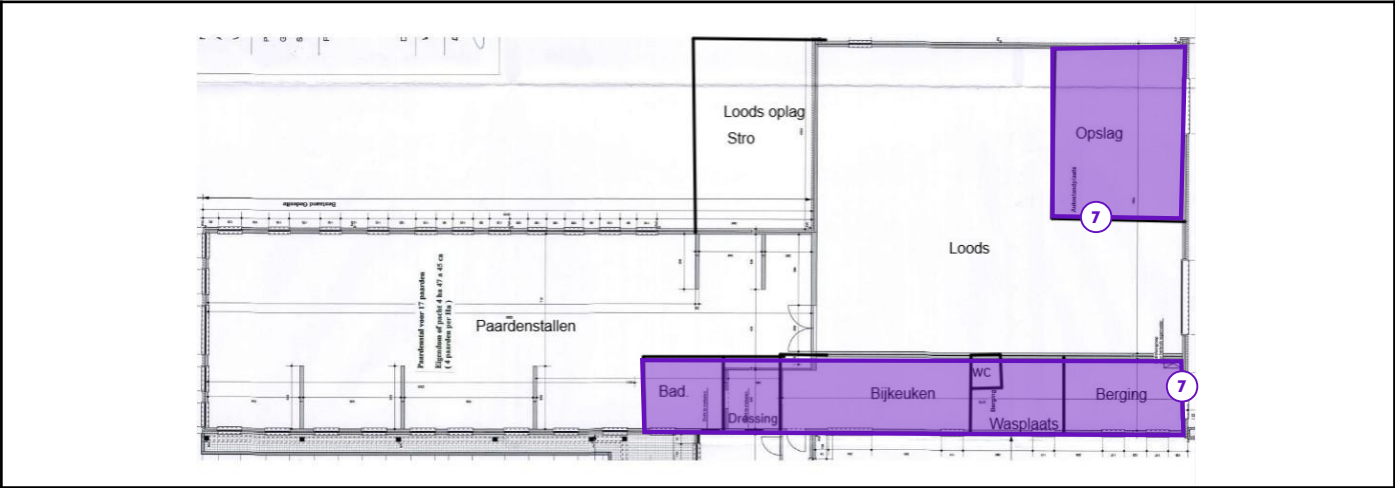
# Plan 1.8: GVL deel 6

| Beschrijving | Type | Actie |
|---|---|---|
| 7. Gipskartonplaten muren en/of plafonds | Advies | - |

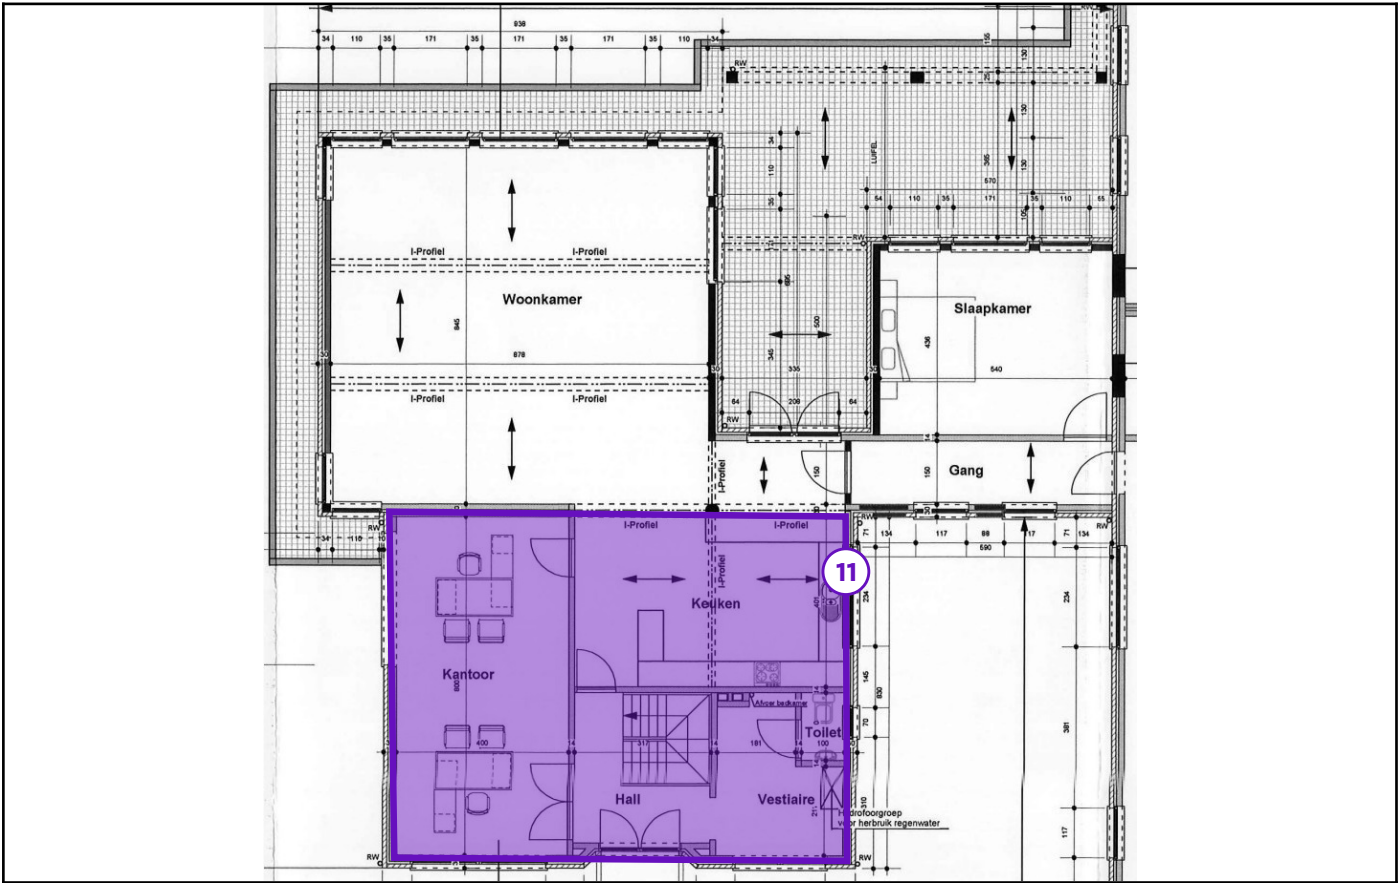
# Plan 1.10: GVL deel 8

| Beschrijving | Type | Actie |
|---|---|---|
| 11. Lijm-smeerlagen bij wand en vloertegels | Advies | - |

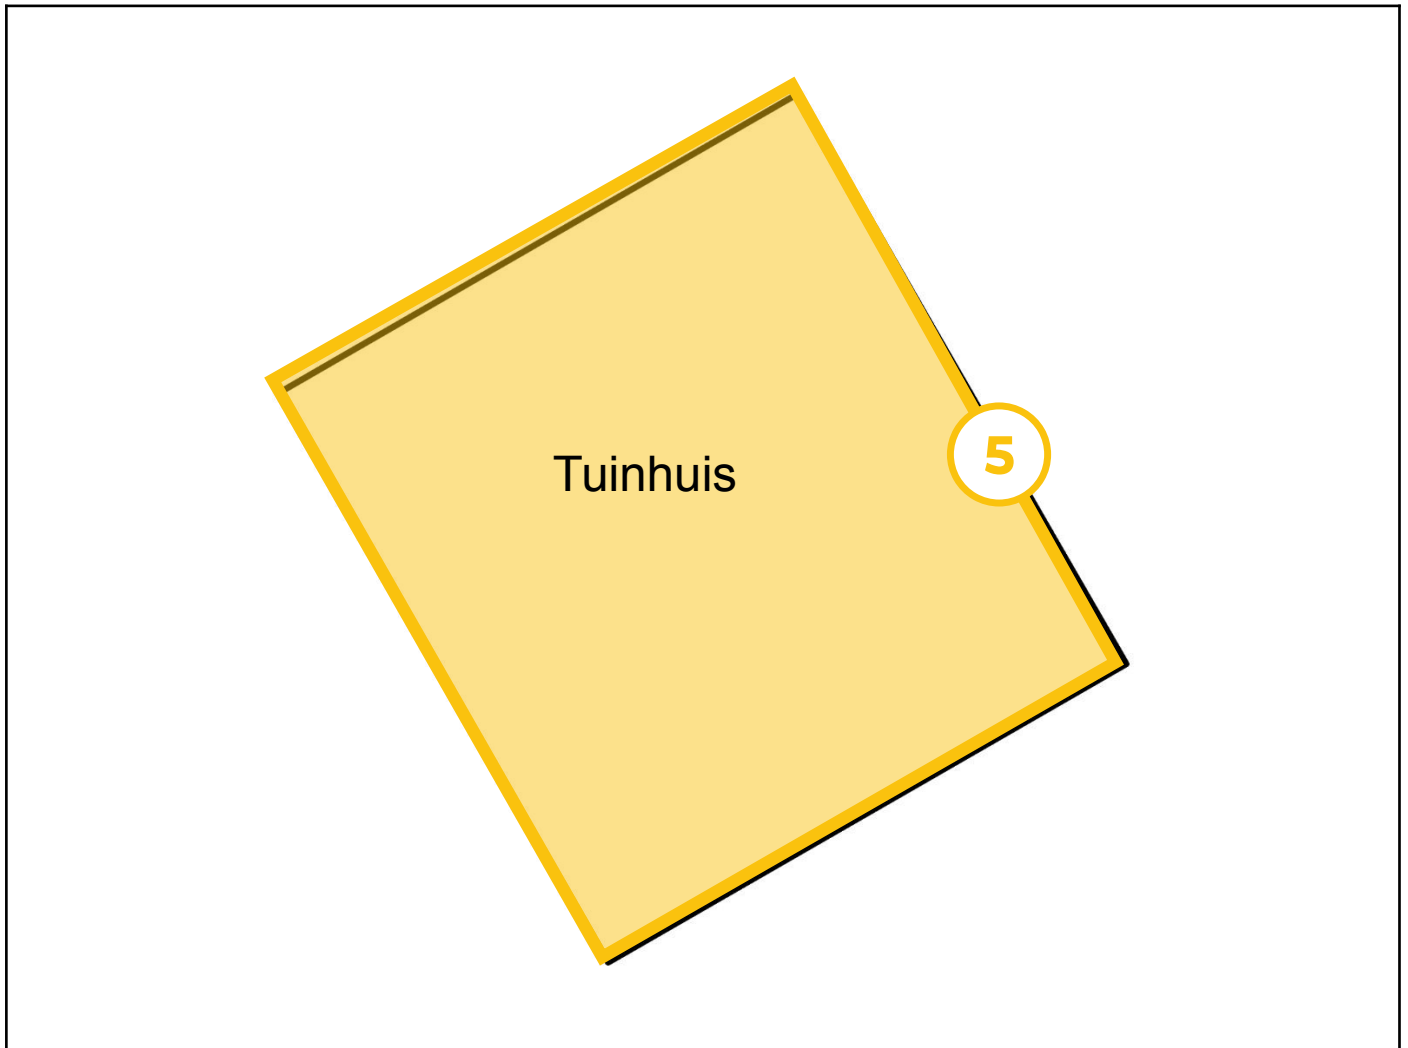
## Plan 2.1: Tuinhuis plan

| Beschrijving | Type | Actie |
|---|---|---|
| 5. Tuinhuis | Uitsluiting | - |

| Opmerking | Het tuinhuis langs de vijver is van na 2007. zie luchtfoto's |

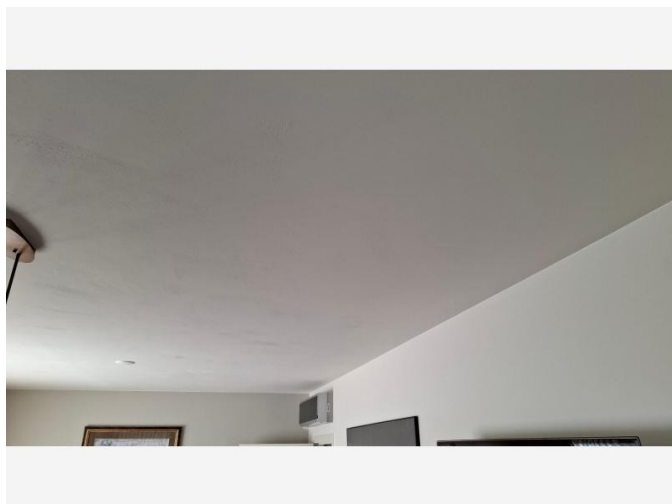
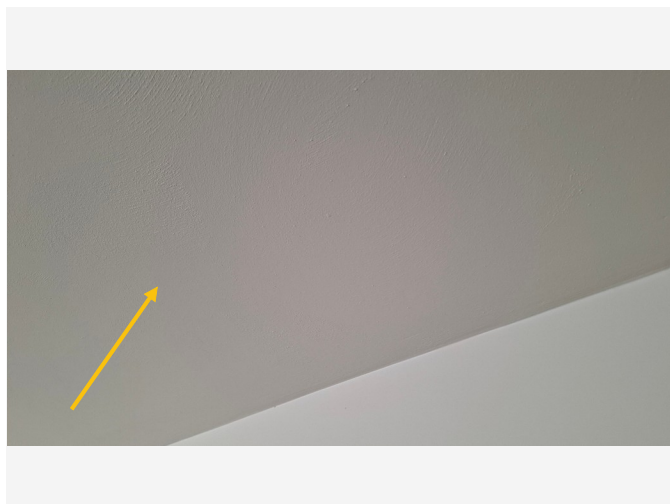
| Opmerking | Hoeveelheid is een ruwe inschatting |
