# Asbestinventarisatetest

Henri Dunantlaan 16, 3500 Hasselt

Attestnummer : **20250806-000142.000**

Uitgegeven op : **06.08.2025**

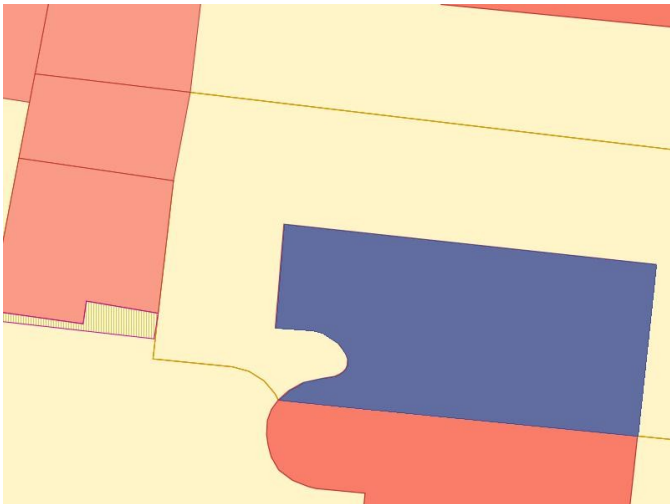
## Zone 1: Hoofdgebouw

- 0 Asbestmaterialen
- 0 Beperkingen
- 0 Uitsluitingen
- 0 Roerende goederen
- 0 Puin, steenslag, (water)bodem
- 2 Adviezen
- 2 Geen asbest

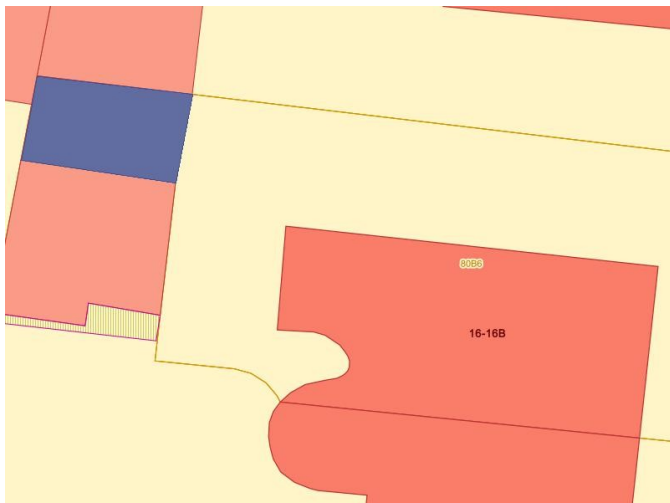
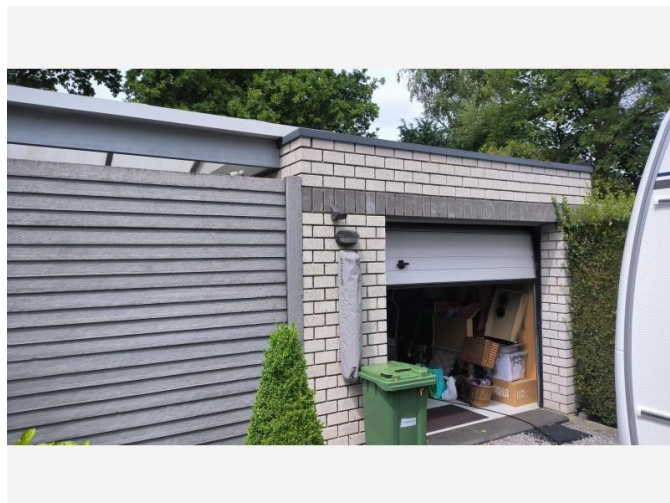
## Zone 2: Bijgebouw

- 0 Asbestmaterialen
- 0 Beperkingen
- 0 Uitsluitingen
- 0 Roerende goederen
- 0 Puin, steenslag, (water)bodem
- 0 Adviezen
- 0 Geen asbest
